Vindeby Havmøllepark

Marin flora og fauna efter nedtagning

Undersøgelsesrapport 2017

Udarbejdet af: Hans Ohrt, Christian B. Hvidt
Kontrolleret af: Christian B. Hvidt
Godkendt af: Hans Ohrt
Dato: 13.08.2018
Version: 3
Projekt nr.: 1007085

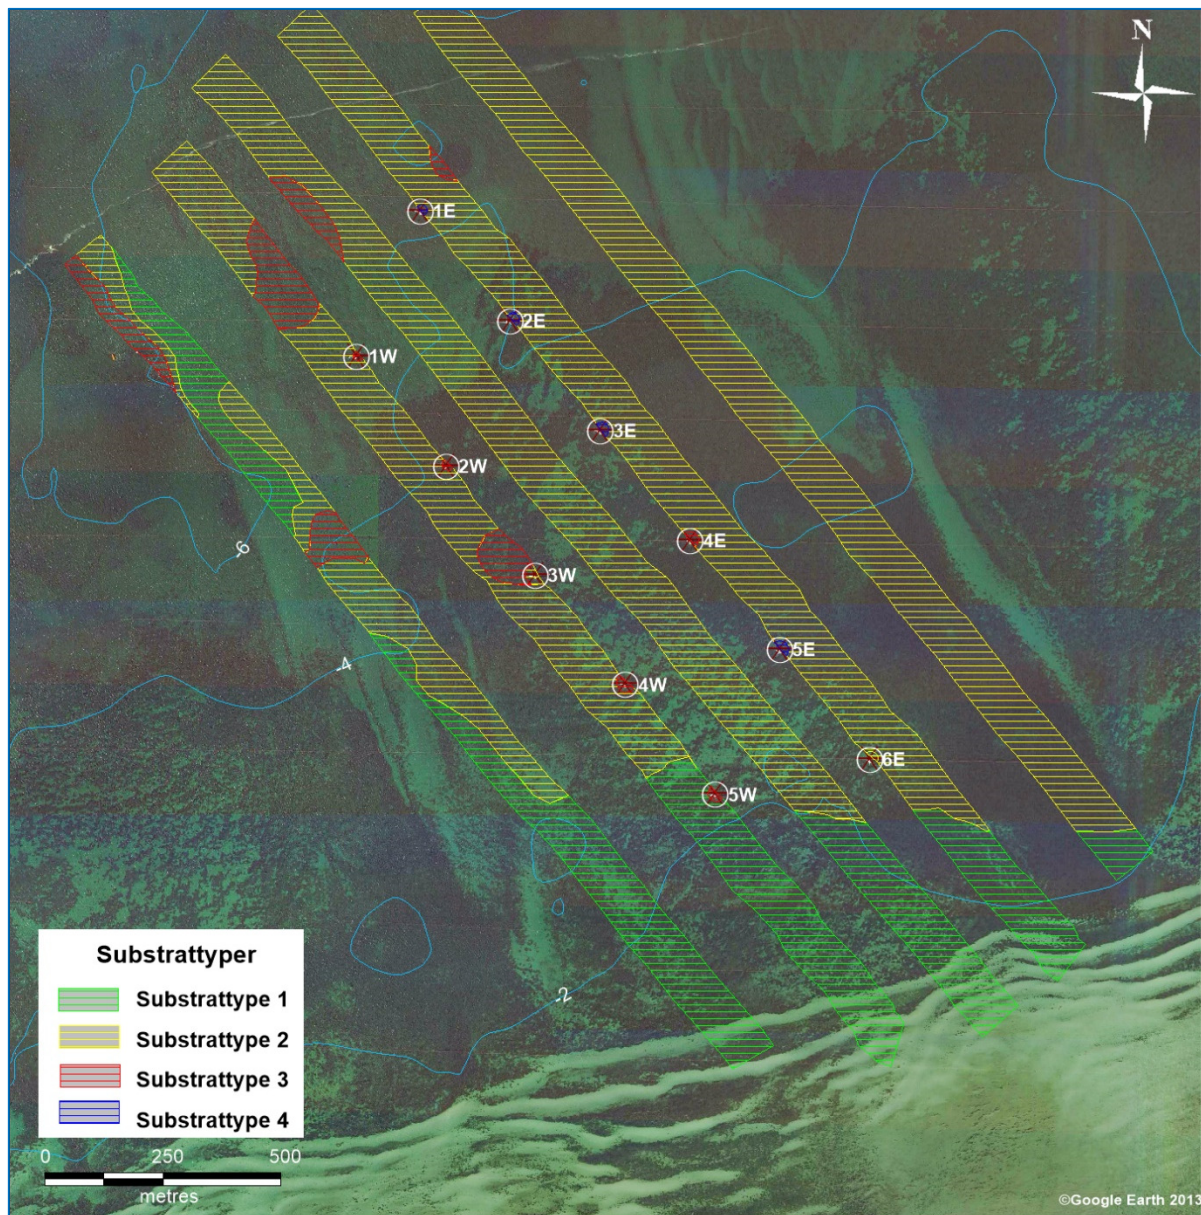
Ved nærværende undersøgelse er alle fire substrattyper registeret om end i væsentligt forskellige forhold, Figur 6.

Figur 6: Substrattypekort over undersøgelsesområdet, der viser kortlagte substrattyper inden for sidescan-sonar transekter.

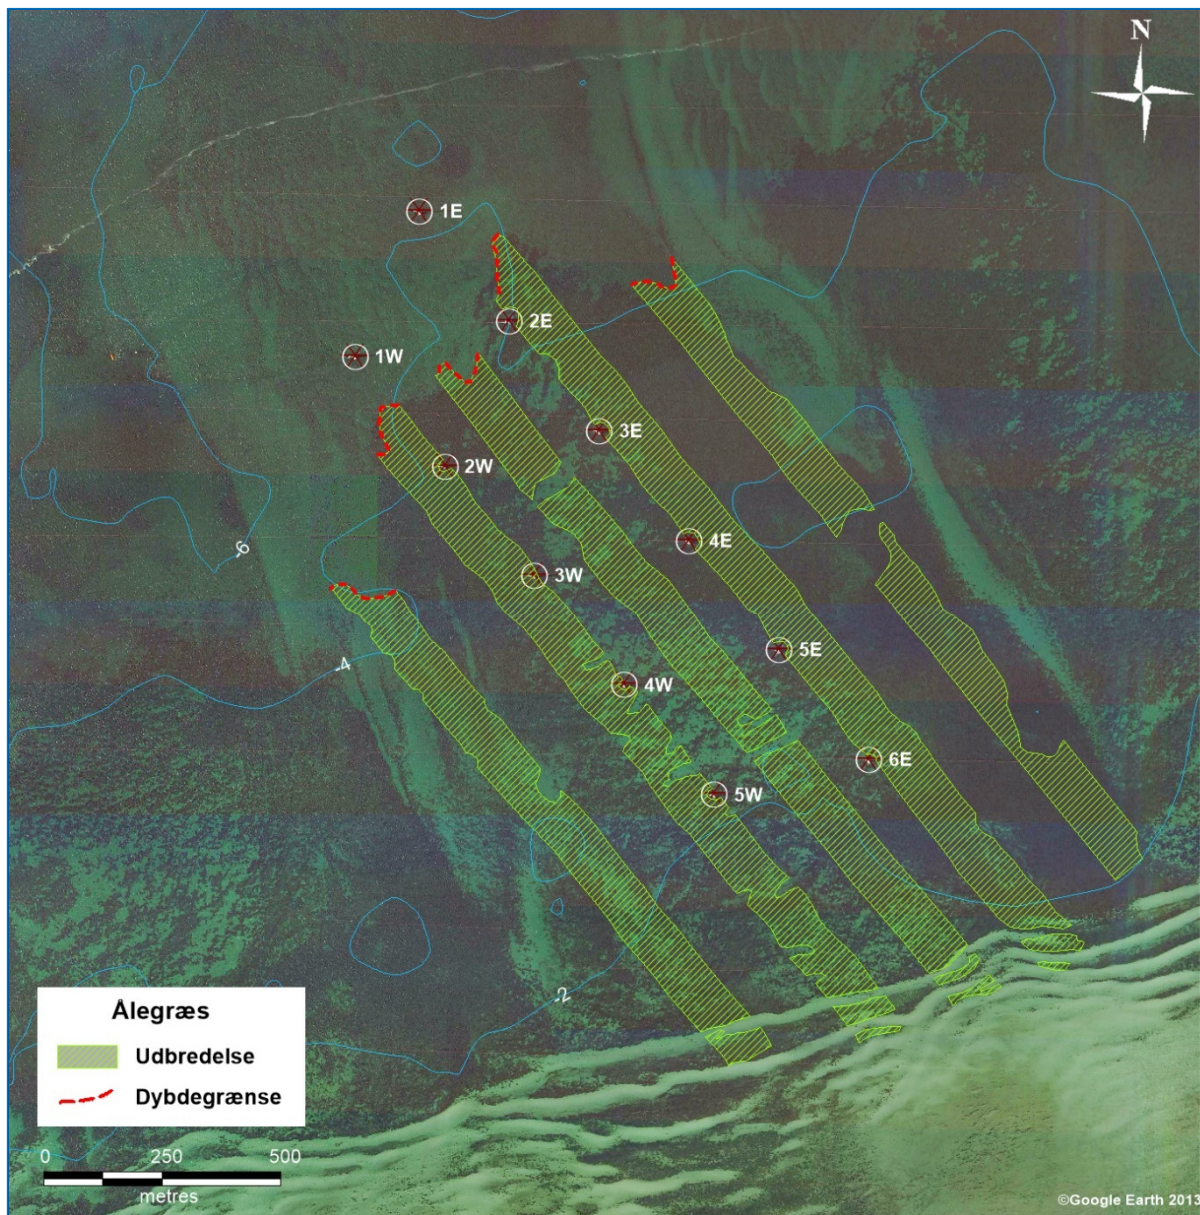
Ålegræs er udbredt i det undersøgte sidescanområde, men forekommer med meget varierende dækningsgrad ud til en maksimaldybde på godt 4,5 meter, Figur 7. Forekomsten af ålegræs har størst dækningsgrad i den sydlige del af det undersøgte område og bliver mere spredt og sporadisk og med mindre dækningsgrad nordud med dybden.

Af de sidescannede 122 ha er ålegræs identificeret på 74 ha heraf svarende til 61% af det undersøgte område.

Figur 7: Udbredelseskort af ålegræs, der viser registrering af ålegræs inden for transekter med side scan imaging i undersøgelsesområdet.

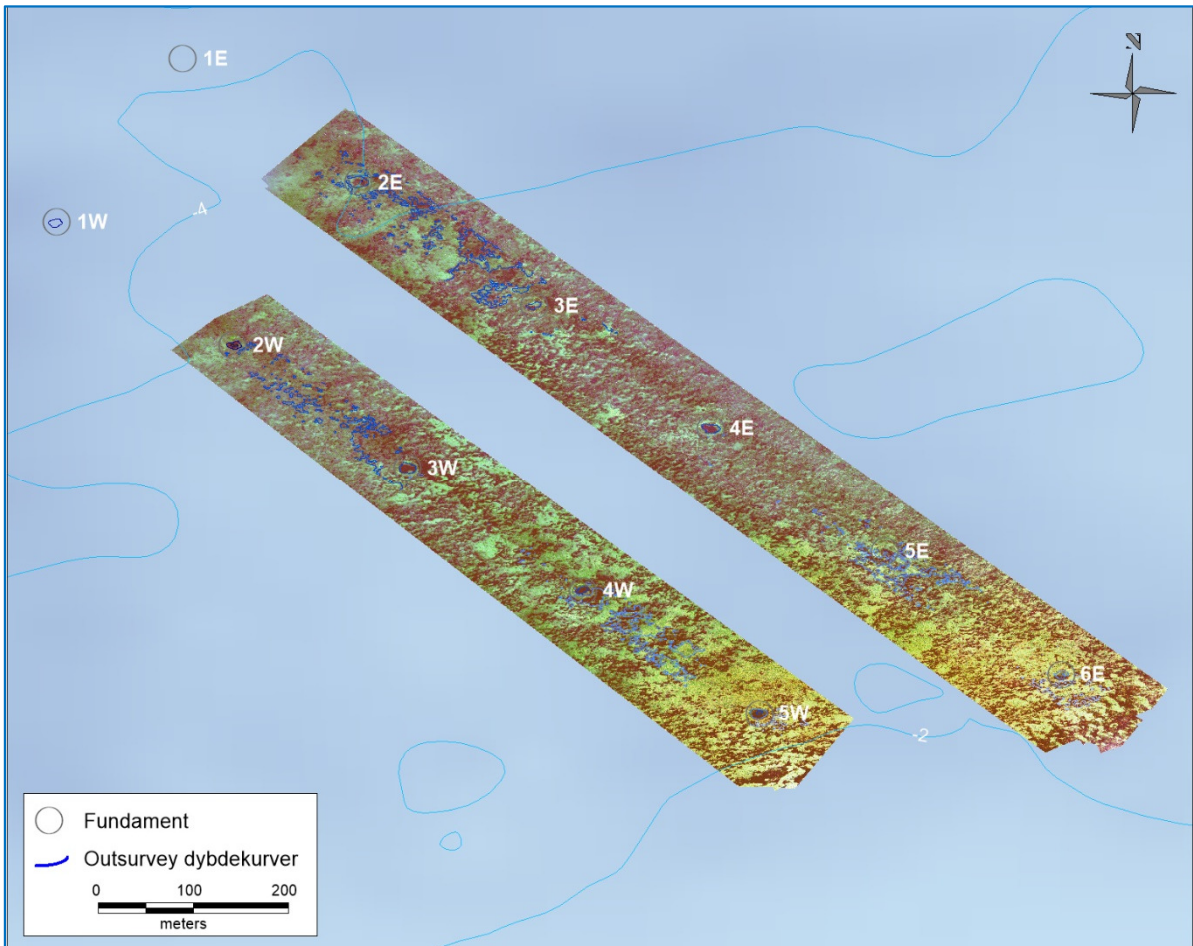
Figur 8: Ortomosaik af korridorer med turbinefundamenter dannet på baggrund af dronefotos samt detaljerede dybdekurver (kilde: MTE). Generering af ortomosaik har ikke været mulig på de to dybestliggende turbinelokaliteter.

Bathymetrien på 10 lokaliteter af de tidligere turbinefundamenter er karakteristisk ved en central fordybning i forhold til den omgivende naturlige havbund, jf. Figur 9 til Figur 19. Der er ikke foretaget bathymetrisk kortlægning på lokaliteten for turbinefundament 1E.

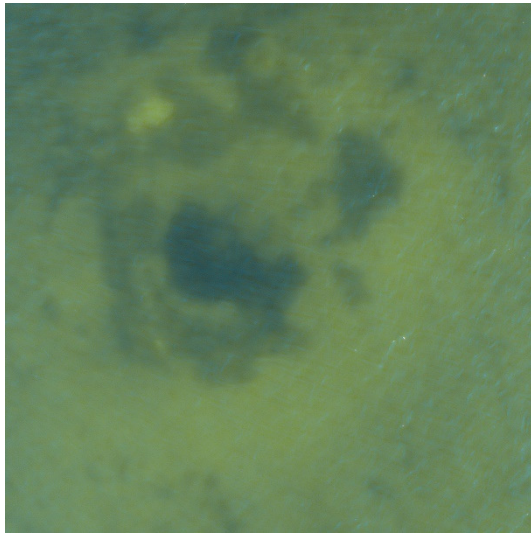
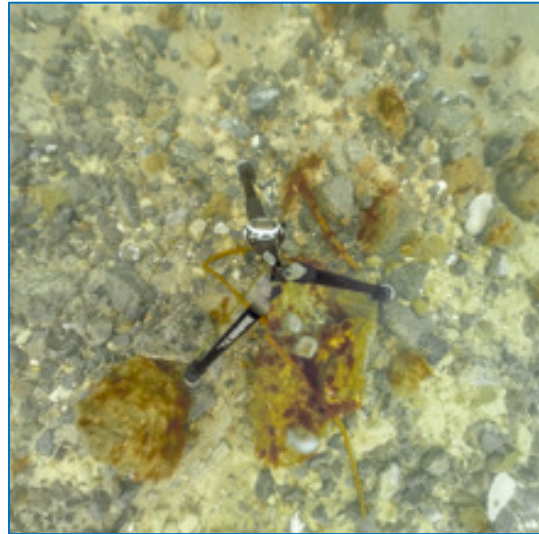
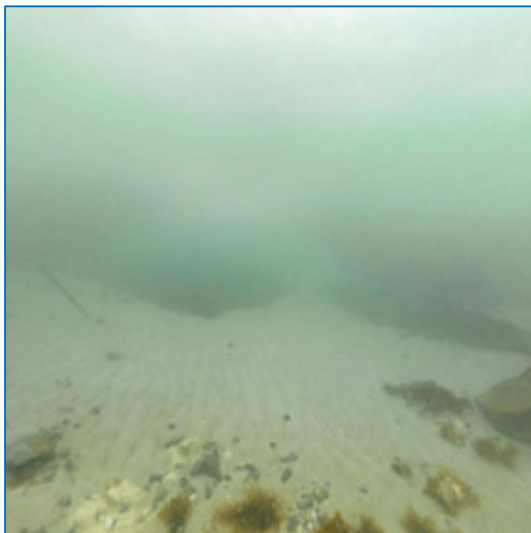
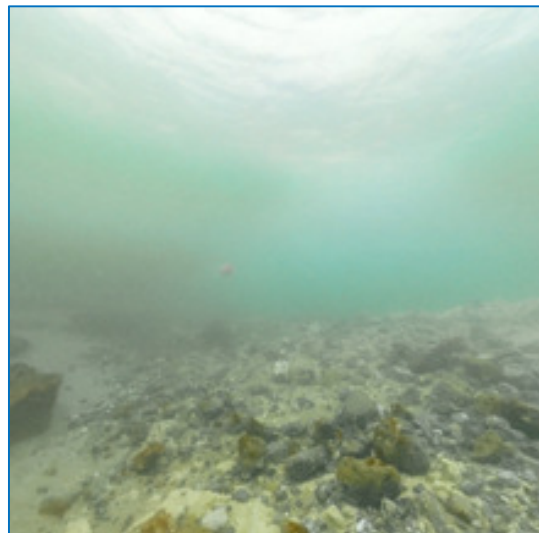
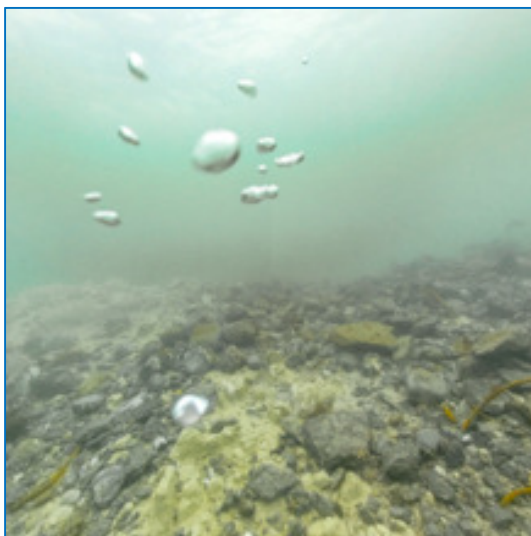
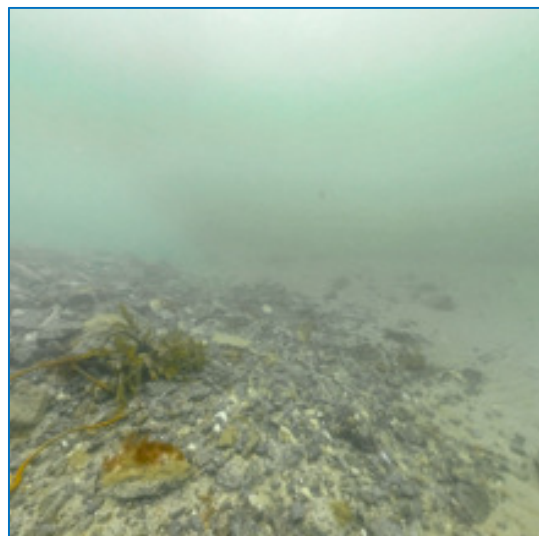
Faunaen er også artsfattig og domineret af blåmuslinger (*Mytilus edulis*) og rurer (*Balanidae*) fastsiddende, hvor der er hårde substrater. Af mobil fauna dominerer almindelig søstjerne (*Asterias rubens*), og herudover er registreret strandkrabbe (*Carcinus maenas*) på én lokalitet (1E).

Figur 9: Turbinelokalitet 1E. Ortofoto samt opsplittet 360⁰ fotopanorama. Det har ikke været muligt, at georetificere orthofoto på 1E, nord er dog retvisende op.

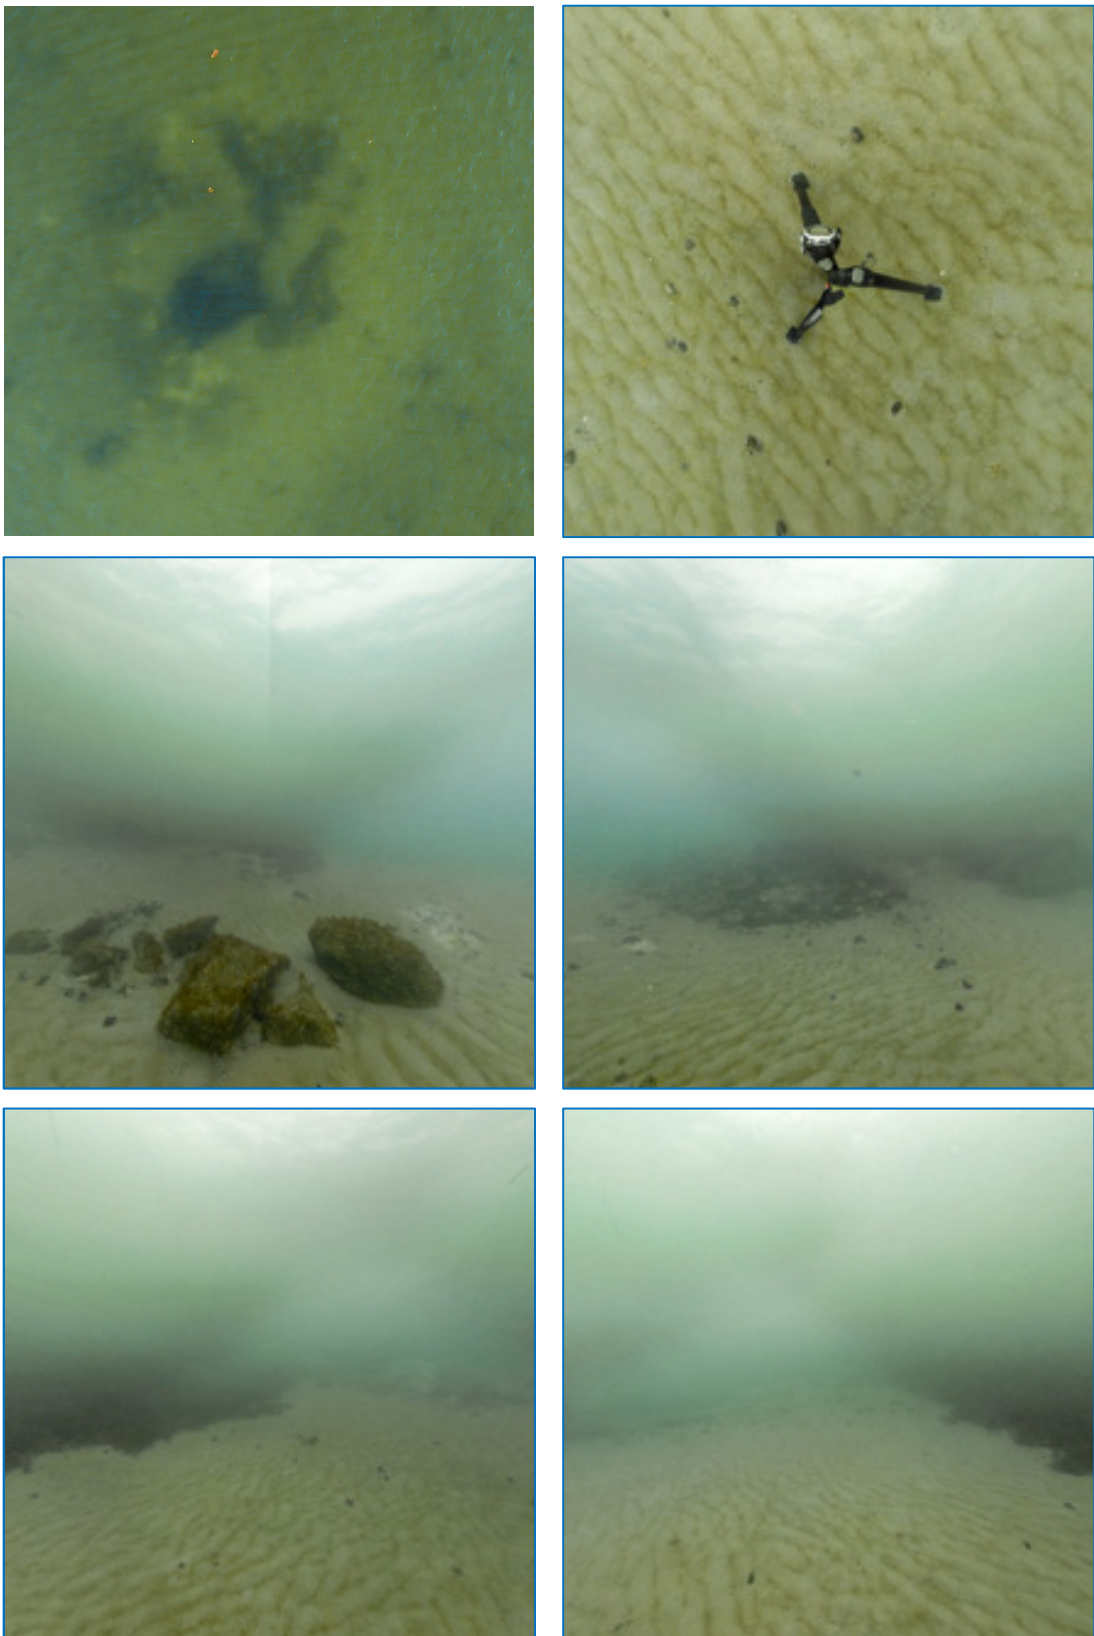
Figur 10: Turbinelokalitet 1W. Ortofoto samt opsplittet 360⁰ fotopanorama. Det har ikke været muligt, at georetificere orthofoto på 1W, nord er dog retvisende op.

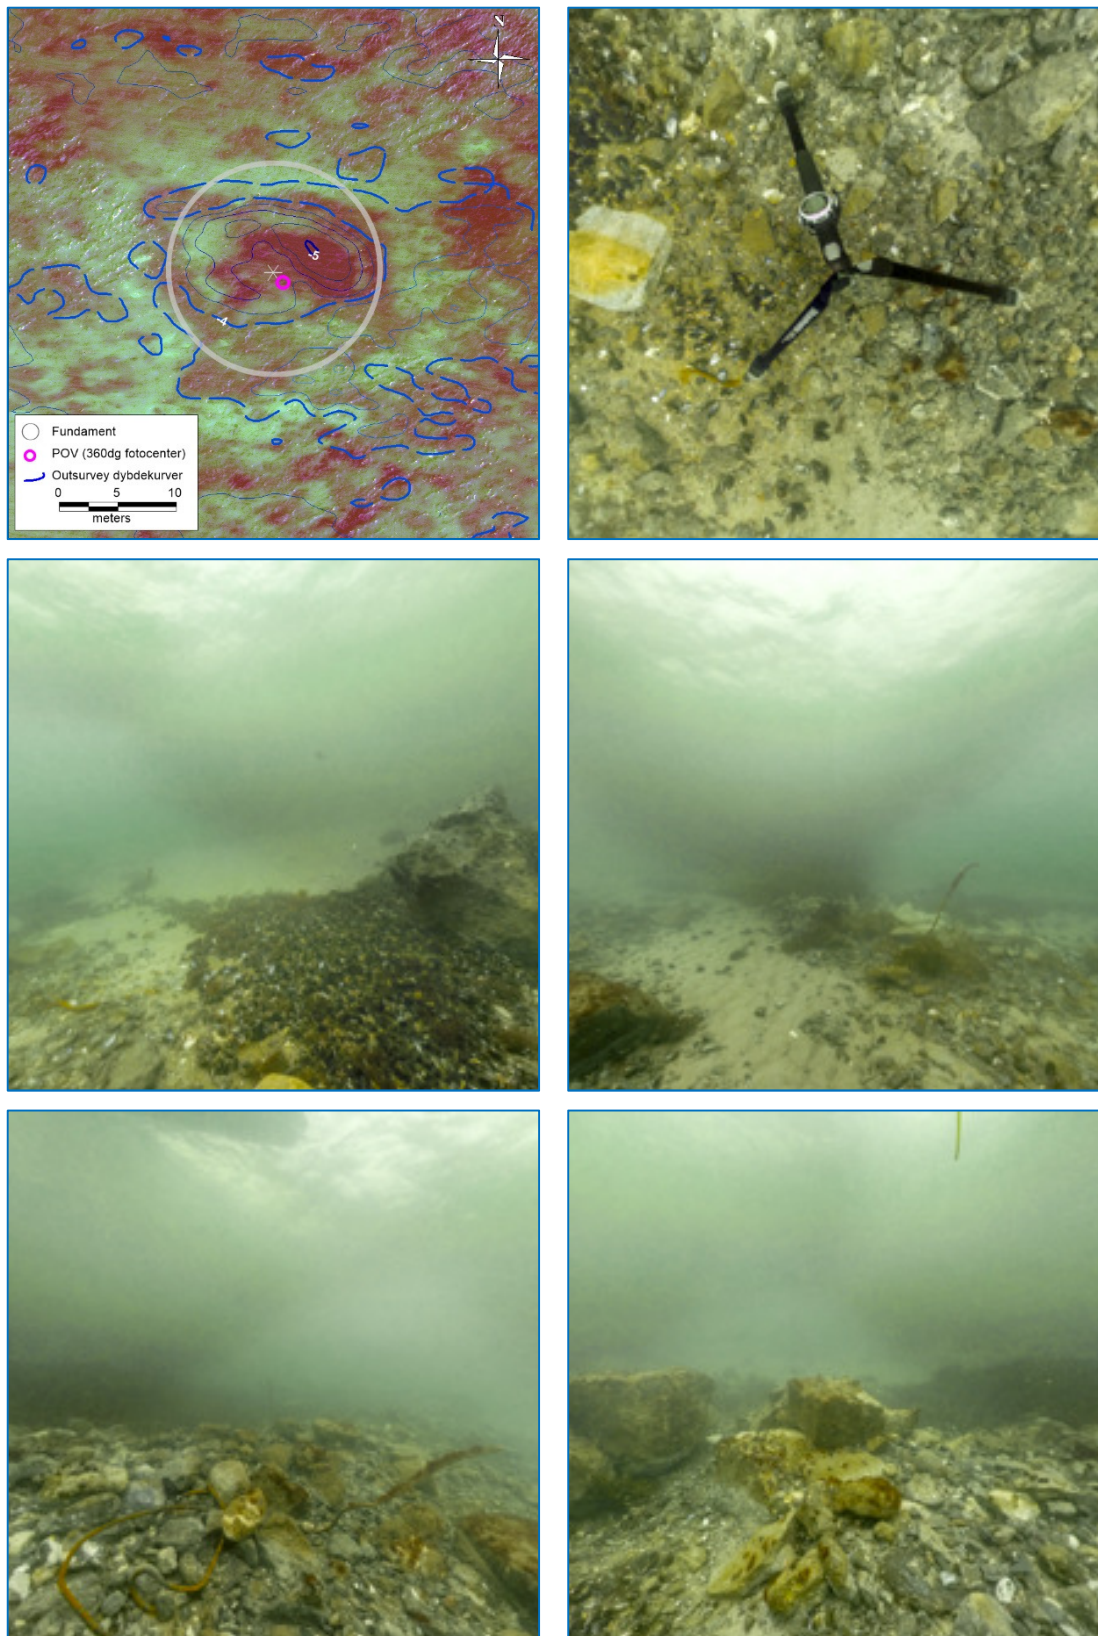
Figur 11: Turbinelokalitet 2E. Ortomosaik af dronefotos og 0,25 m dybdekurver (kilde: MTE) samt opsplittet 360° fotopanorama.

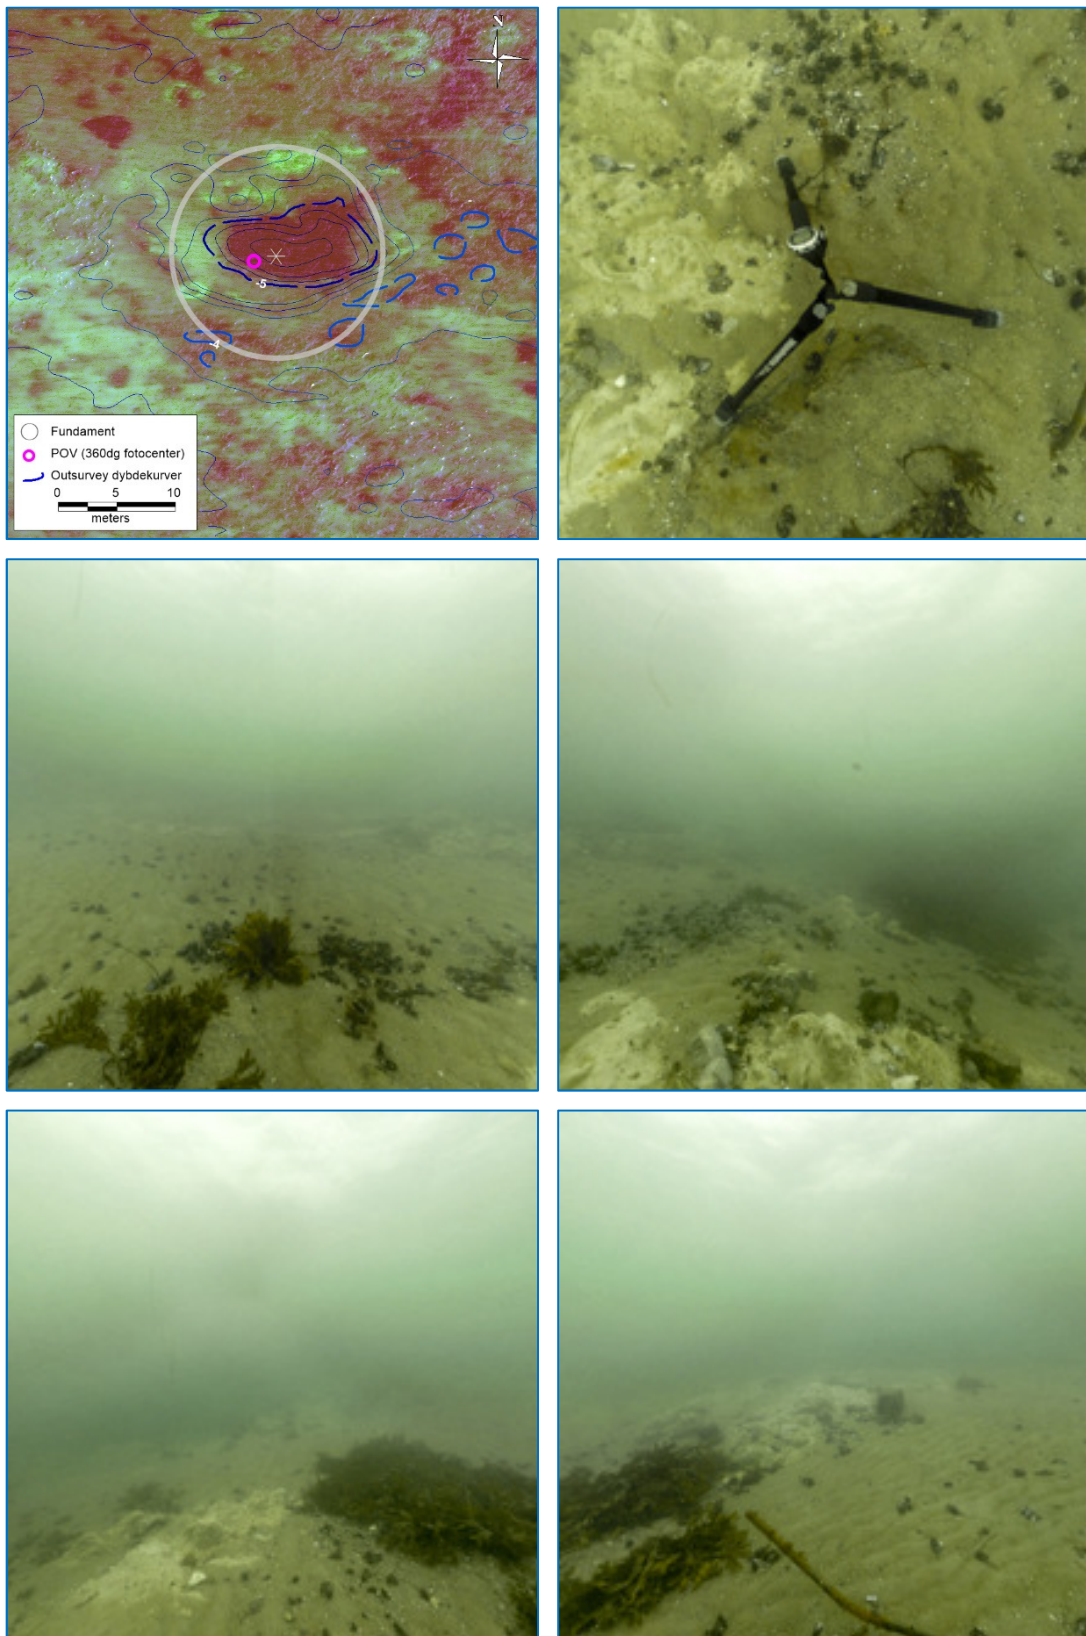
Figur 12: Turbinelokalitet 2W. Ortomosaik af dronefotos og 0,25 m dybdekurver (kilde: MTE) samt opsplittet 360° fotopanorama.

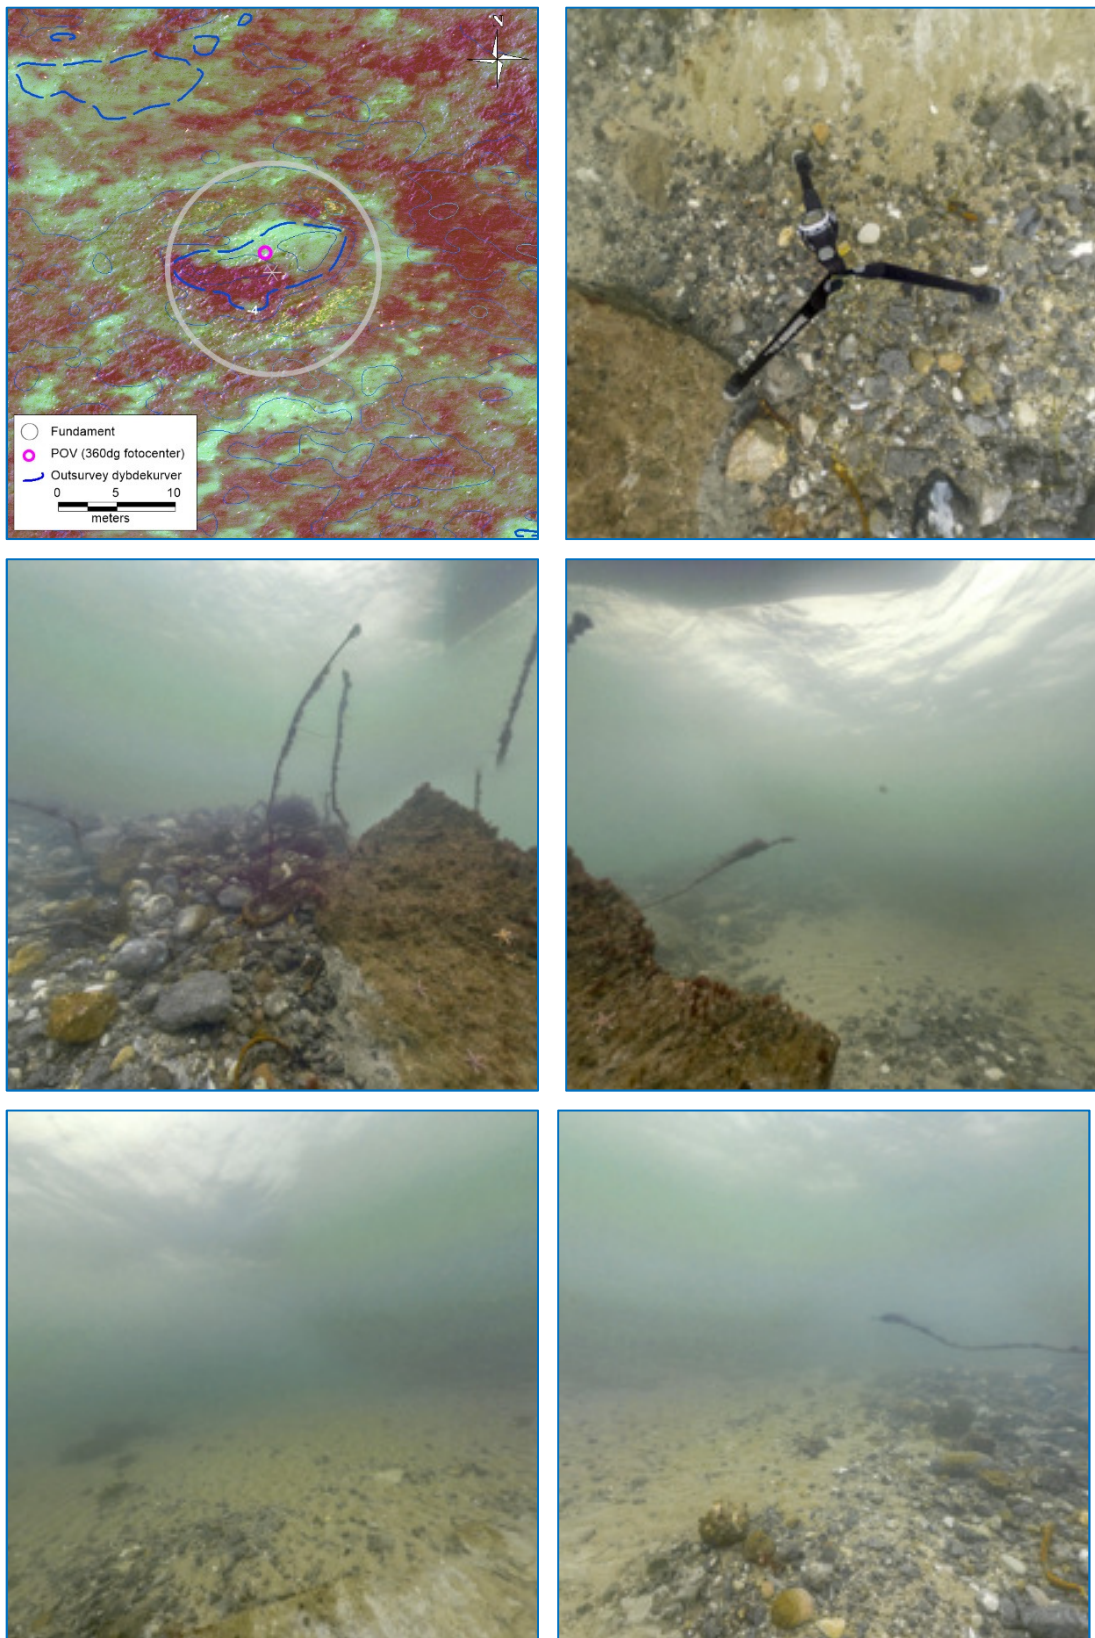
Figur 13: Turbinelokalitet 3E. Ortomosaik af dronefotos og 0,25 m dybdekurver (kilde: MTE) samt opsplittet 360° fotopanorama.

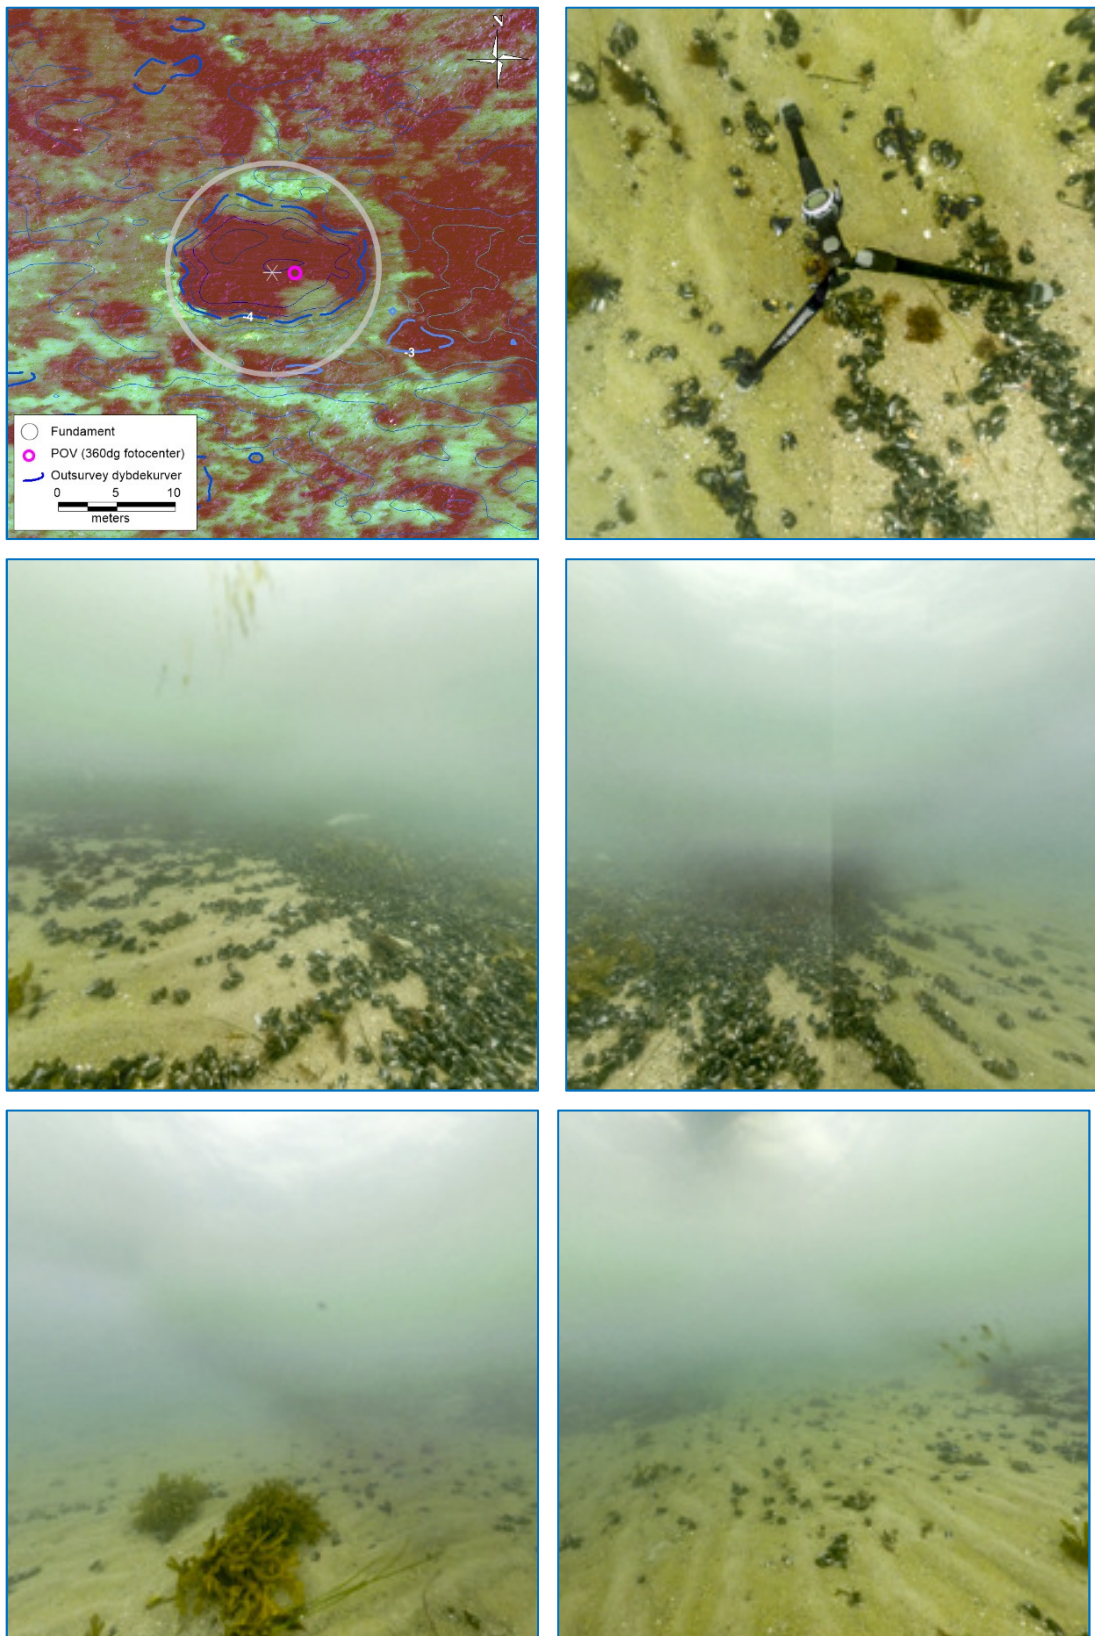
Fordybningerne varierer fra ca. 0,5 meter ved den mindste fordybning, turbinelokalitet 3W til 1,5 meter for den dybeste, turbinelokalitet 5W. Fordybningerne har en diameter ca. på 8 – 15 meter. Fordybningerne er næsten alle mere eller mindre omgivet af en forhøjet, mindre vold eller forhøjninger primært bestående af efterladte betonskærver og -stykker.

Figur 14: Turbinelokalitet 3W. Ortomosaik af dronefotos og 0,25 m dybdekurver (kilde: MTE) samt opsplittet 360° fotopanorama.

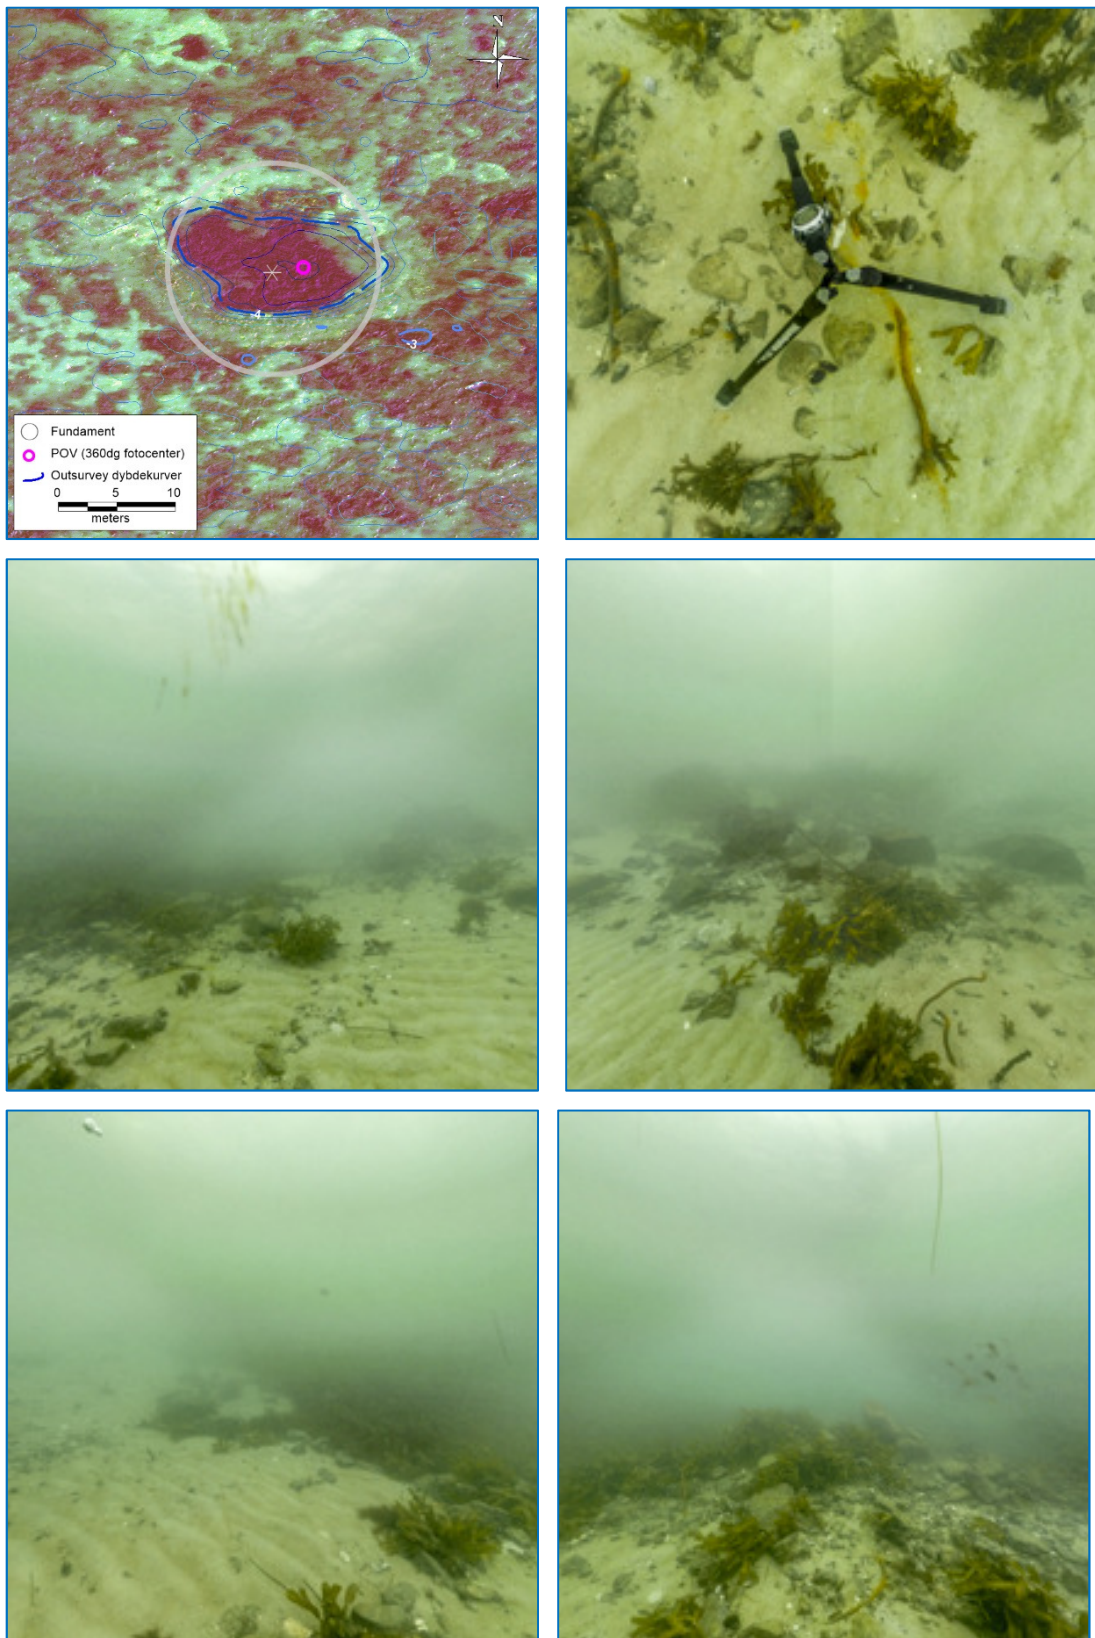
Figur 15: Turbinelokalitet 4E. Ortomosaik af dronefotos og 0,25 m dybdekurver (kilde: MTE) samt opsplittet 360° fotopanorama.

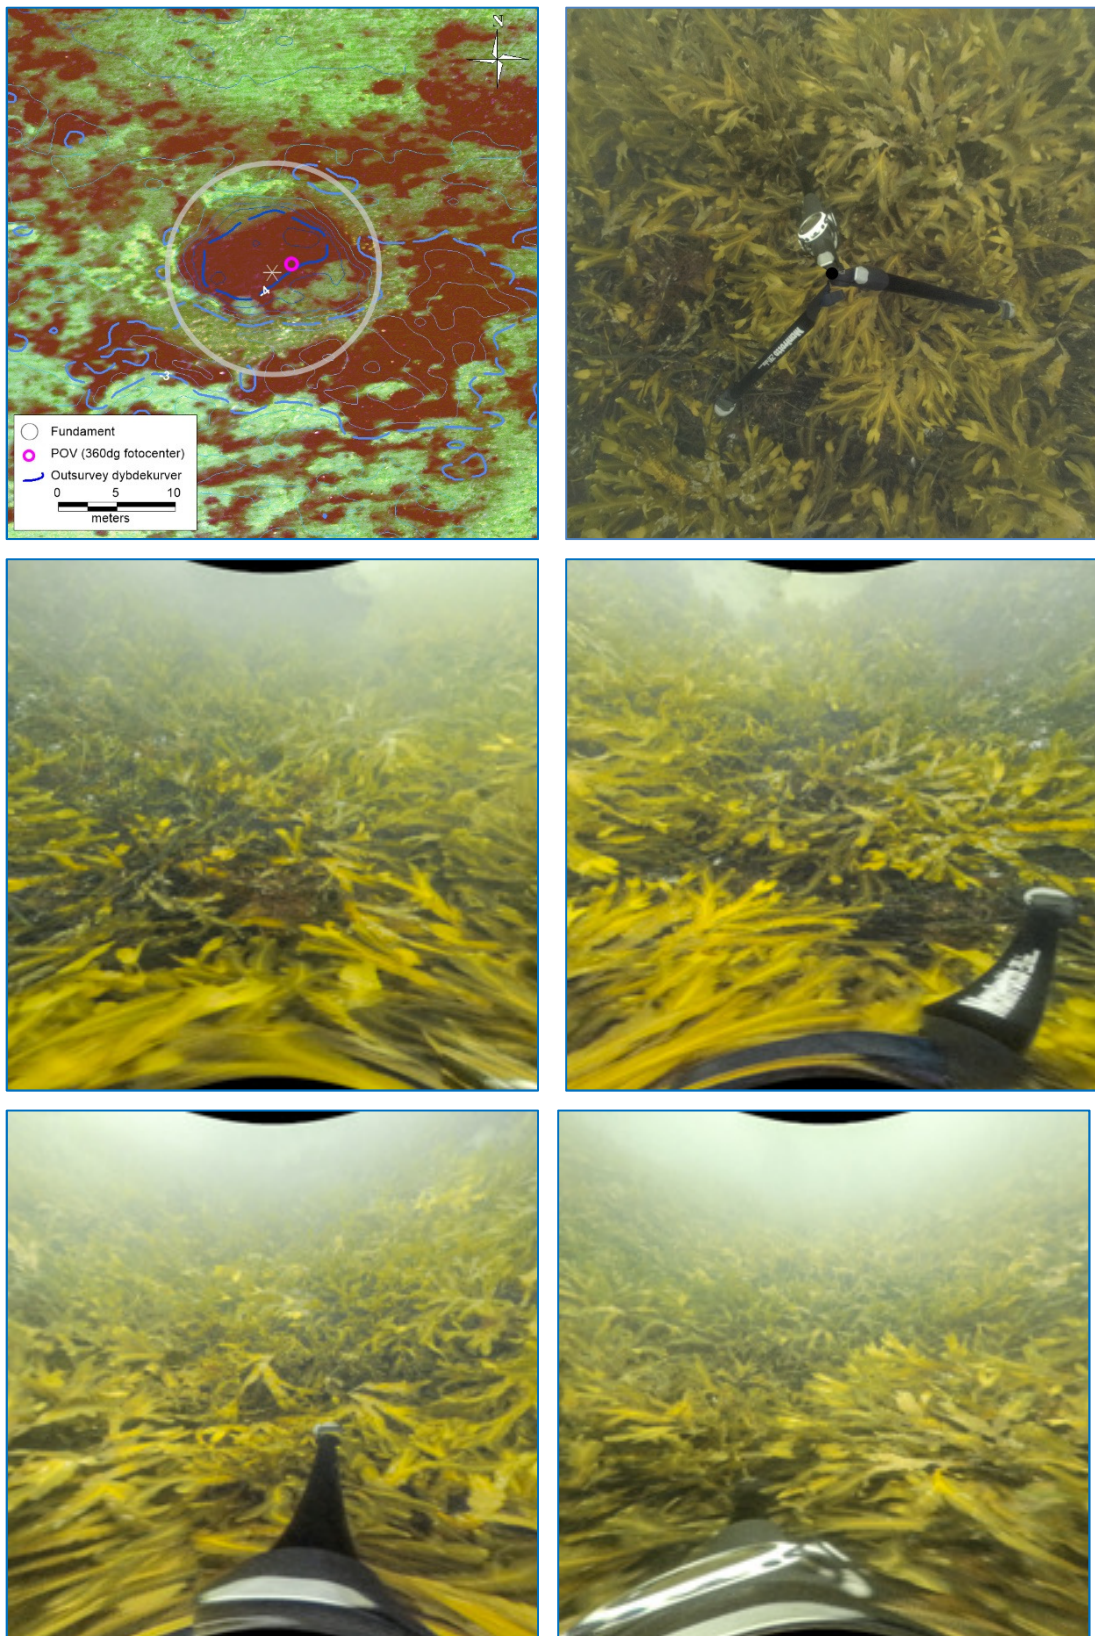
Figur 16: Turbinelokalitet 4W. Ortomosaik af dronefotos og 0,25 m dybdekurver (kilde: MTE) samt opsplittet 360° fotopanorama.

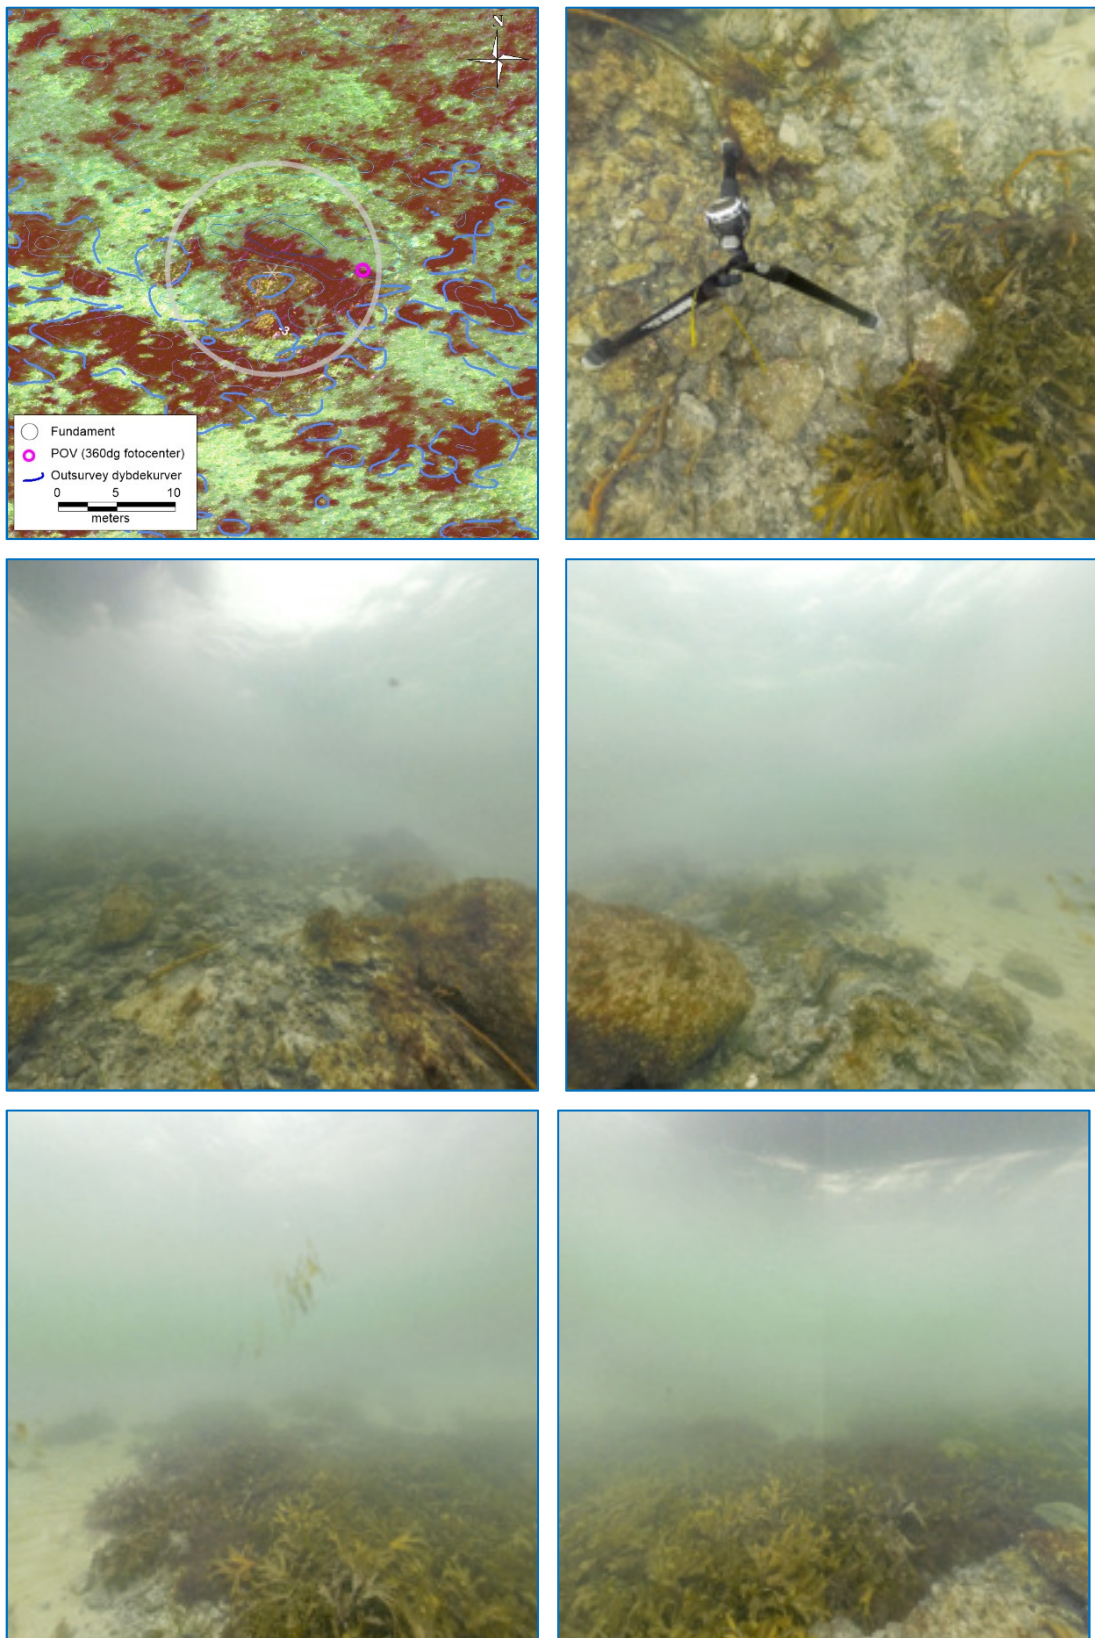
Figur 17: Turbinelokalitet 5E. Ortomosaik af dronefotos og 0,25 m dybdekurver (kilde: MTE) samt opsplittet 360° fotopanorama.

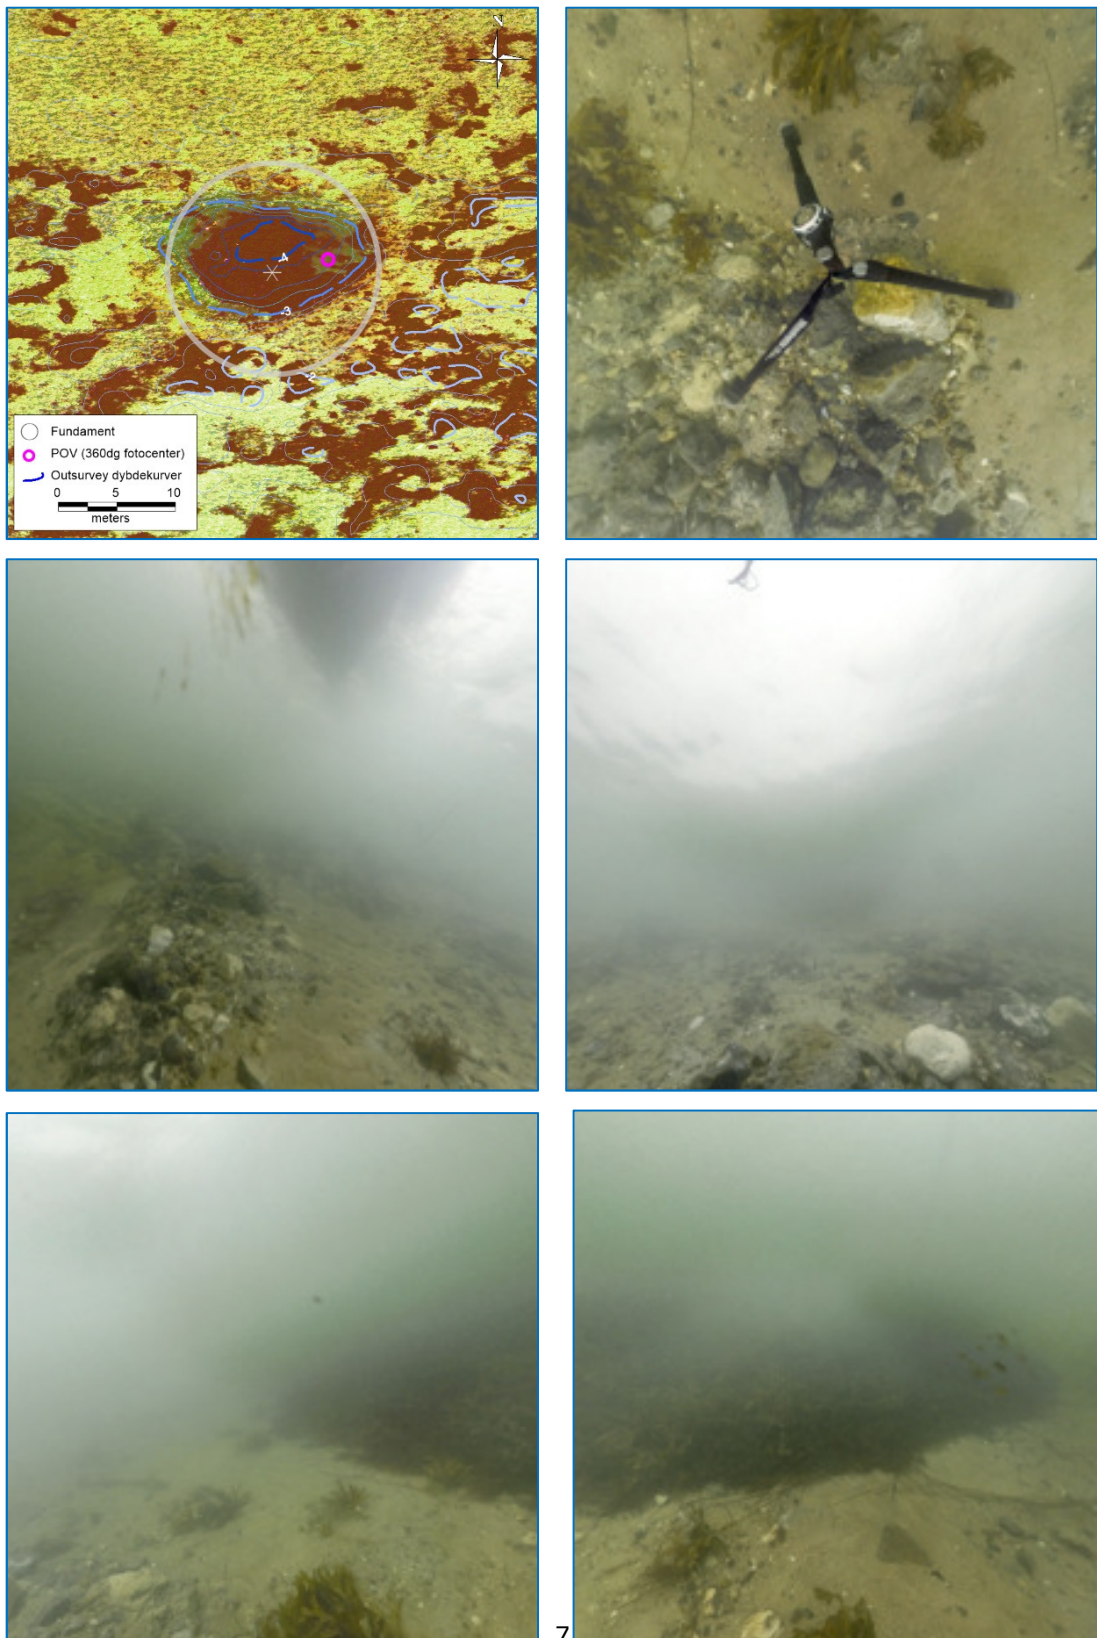
Figur 18: Turbinelokalitet 5W. Ortomosaik af dronefotos og 0,25 m dybdekurver (kilde: MTE) samt opsplittet 360° fotopanorama.
