Vindeby Havmøllepark

Marin flora og fauna efter nedtagning

Undersøgelsesrapport 2017

Udarbejdet af: Hans Ohrt, Christian B. Hvidt
Kontrolleret af: Christian B. Hvidt
Godkendt af: Hans Ohrt
Dato: 13.08.2018
Version: 3
Projekt nr.: 1007085

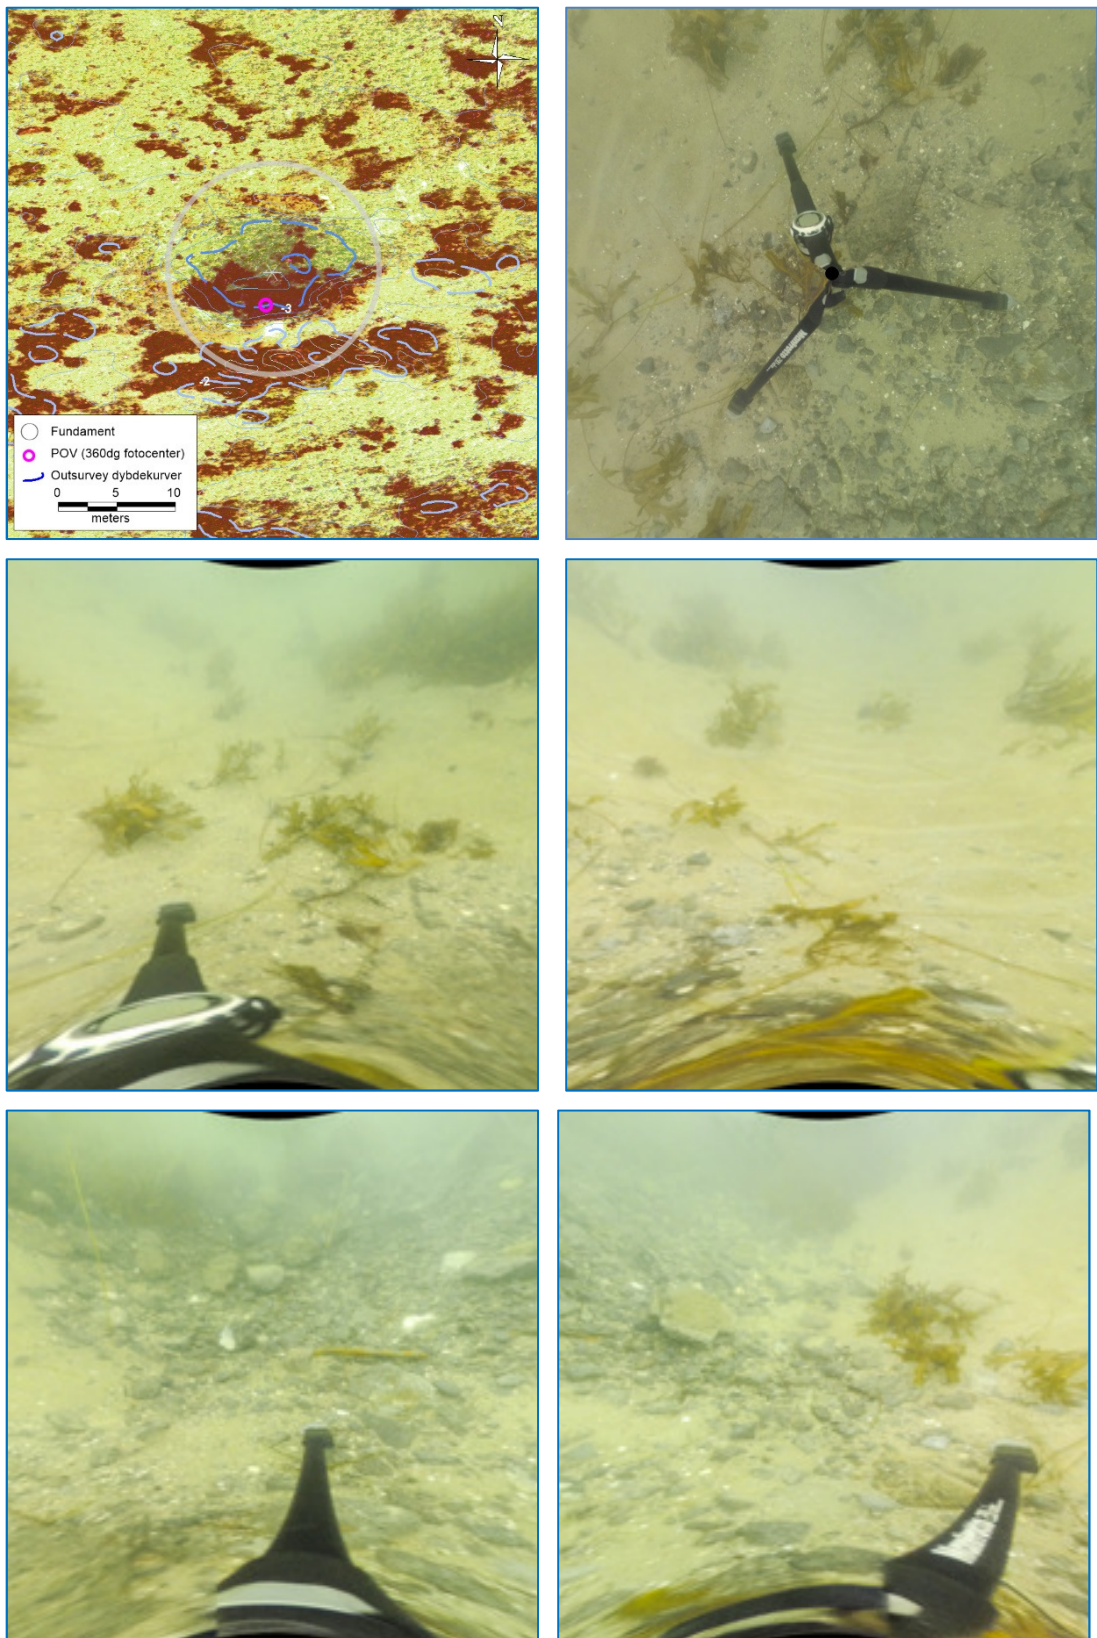
Figur 19: Turbinelokalitet 6E. Ortomosaik af dronefotos og 0,25 m dybdekurver (kilde: MTE) samt opsplittet 360° fotopanorama.

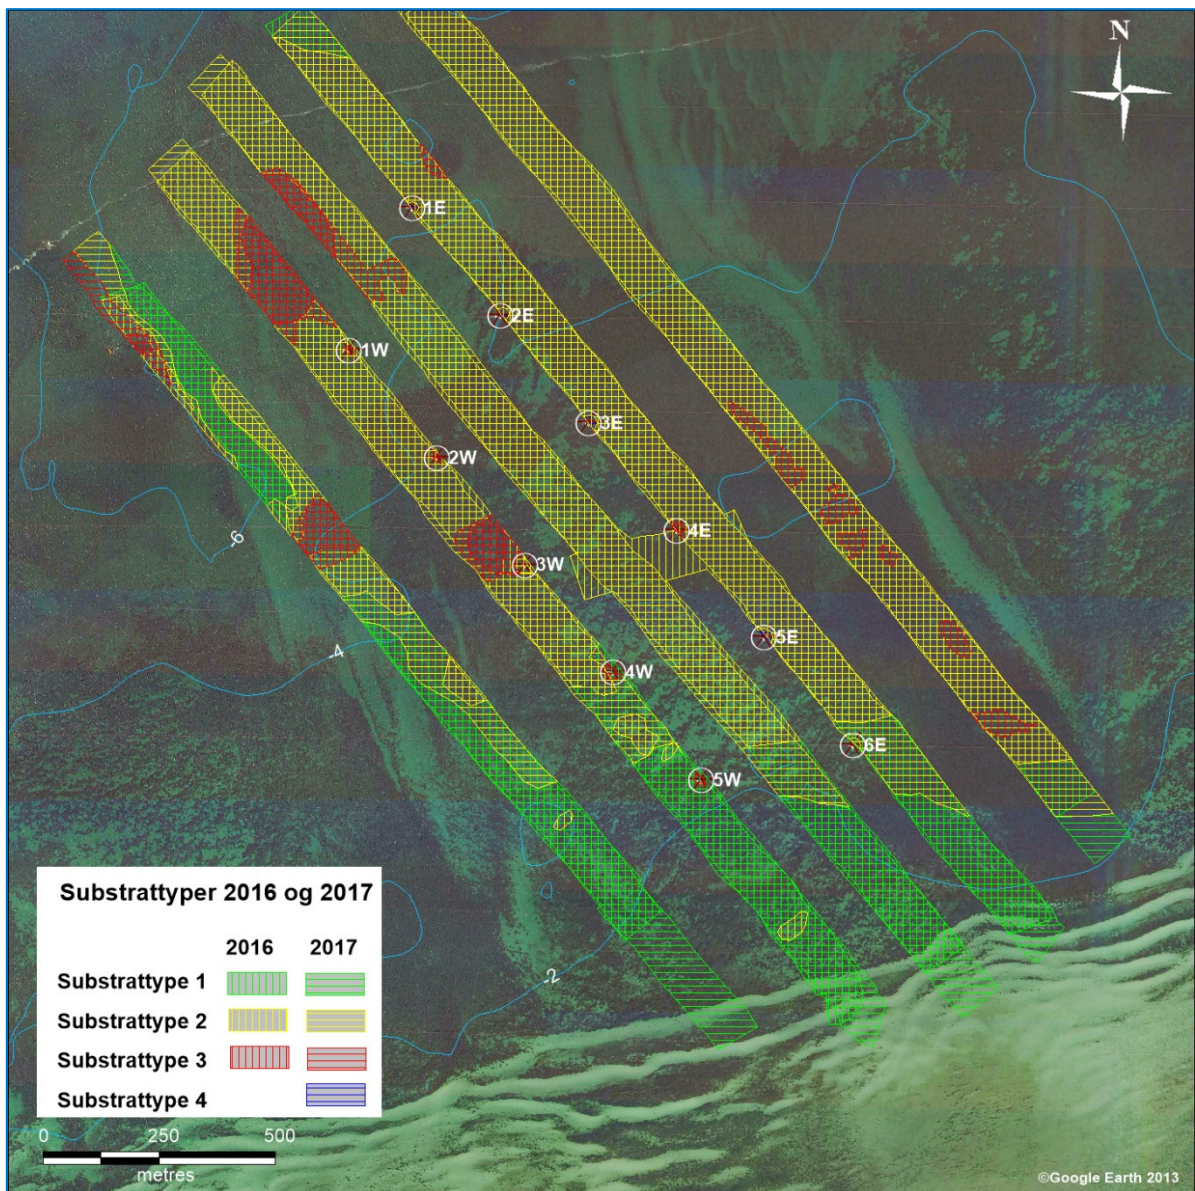
Figur 20: Resultat af basisundersøgelsens kortlægning af substrattyper i 2016 (Fra Orbicon, 2016) og 2017.

Resultatet af basisundersøgelsen sammenlignet med resultater fra nærværende undersøgelse fremgår af Figur 20. Der er tale om den samme klassificering af substrattyper i 2016 som anvendt i denne rapport (se afsnit 5.2.1).

- Lokale forekomster af substrattype 3 (stenbestrøning 10-25 %) langs den østligste transekt fundet i 2016 (Figur 20) kan ikke bekræftes af denne undersøgelse.
- Sedimenttype 1b har en mere kystnær og generelt mindre udbredelse i denne undersøgelse i forhold til 2016, hvor den også fandtes omkring fundament 6E og ved 4W samt meget lokalt i den dybeste del af det næst østligste transekt.
- Substrattype 4 er i denne undersøgelse alene fundet på de tidligere fundamentlokaliteter, som ikke blev undersøgt i 2016 (hvor mølleparken ikke var nedtaget). Substrattype 4 blev ikke fundet i 2016 ved analyse af sidescan-data, men fundet i umiddelbar nærhed rundt om nogle af turbinefundamenterne.
