# Vindeby Havmøllepark

Marin flora og fauna efter nedtagning

Afsluttende undersøgelsesrapport 2020

Udarbejdet af: Hans Ohrt, Christian B. Hvidt  
Kontrolleret af: Christian B. Hvidt  
Godkendt af: Hans Ohrt  
Dato: 05.02.2021  
Version: 2  
Projekt nr.: 1007085

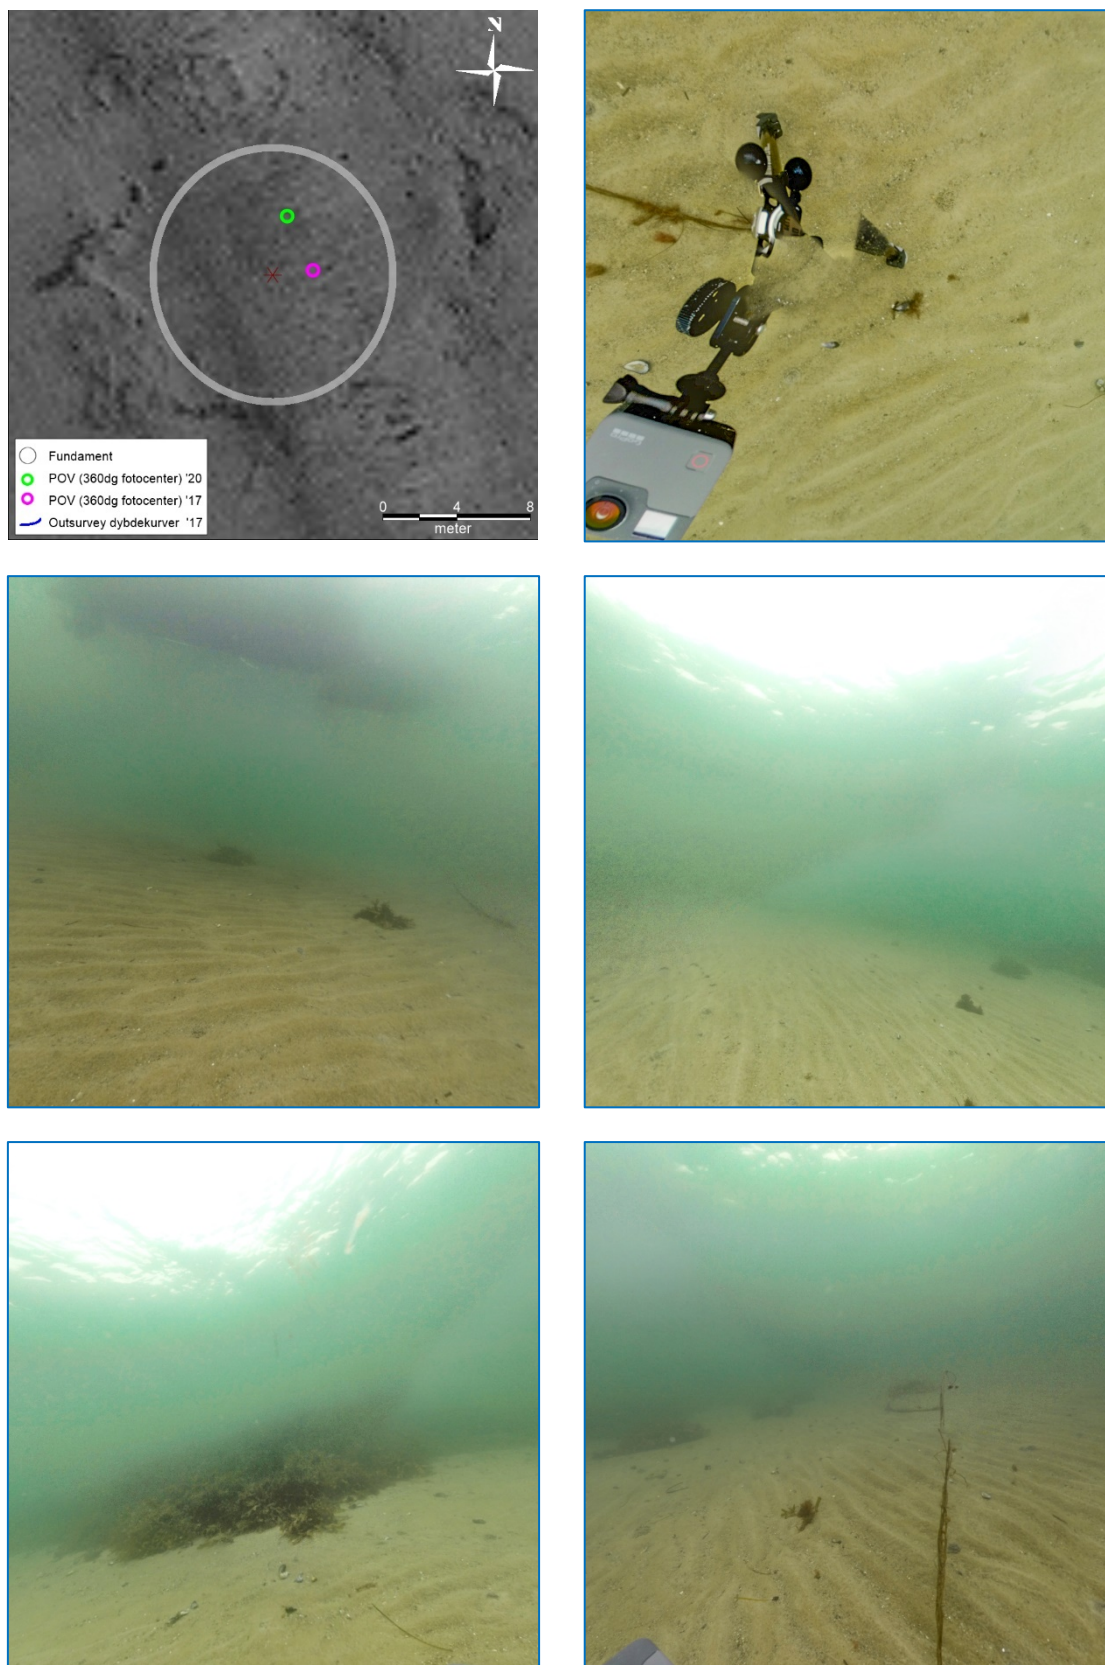
Figur 8: Vindmøllelokalitet 1E. Sidescan imaging med positioner for center af fotopanorama (POV) 2017 og 2020 samt opsplittet 360<sup>0</sup> fotopanorama fra undersøgelsen i 2020.

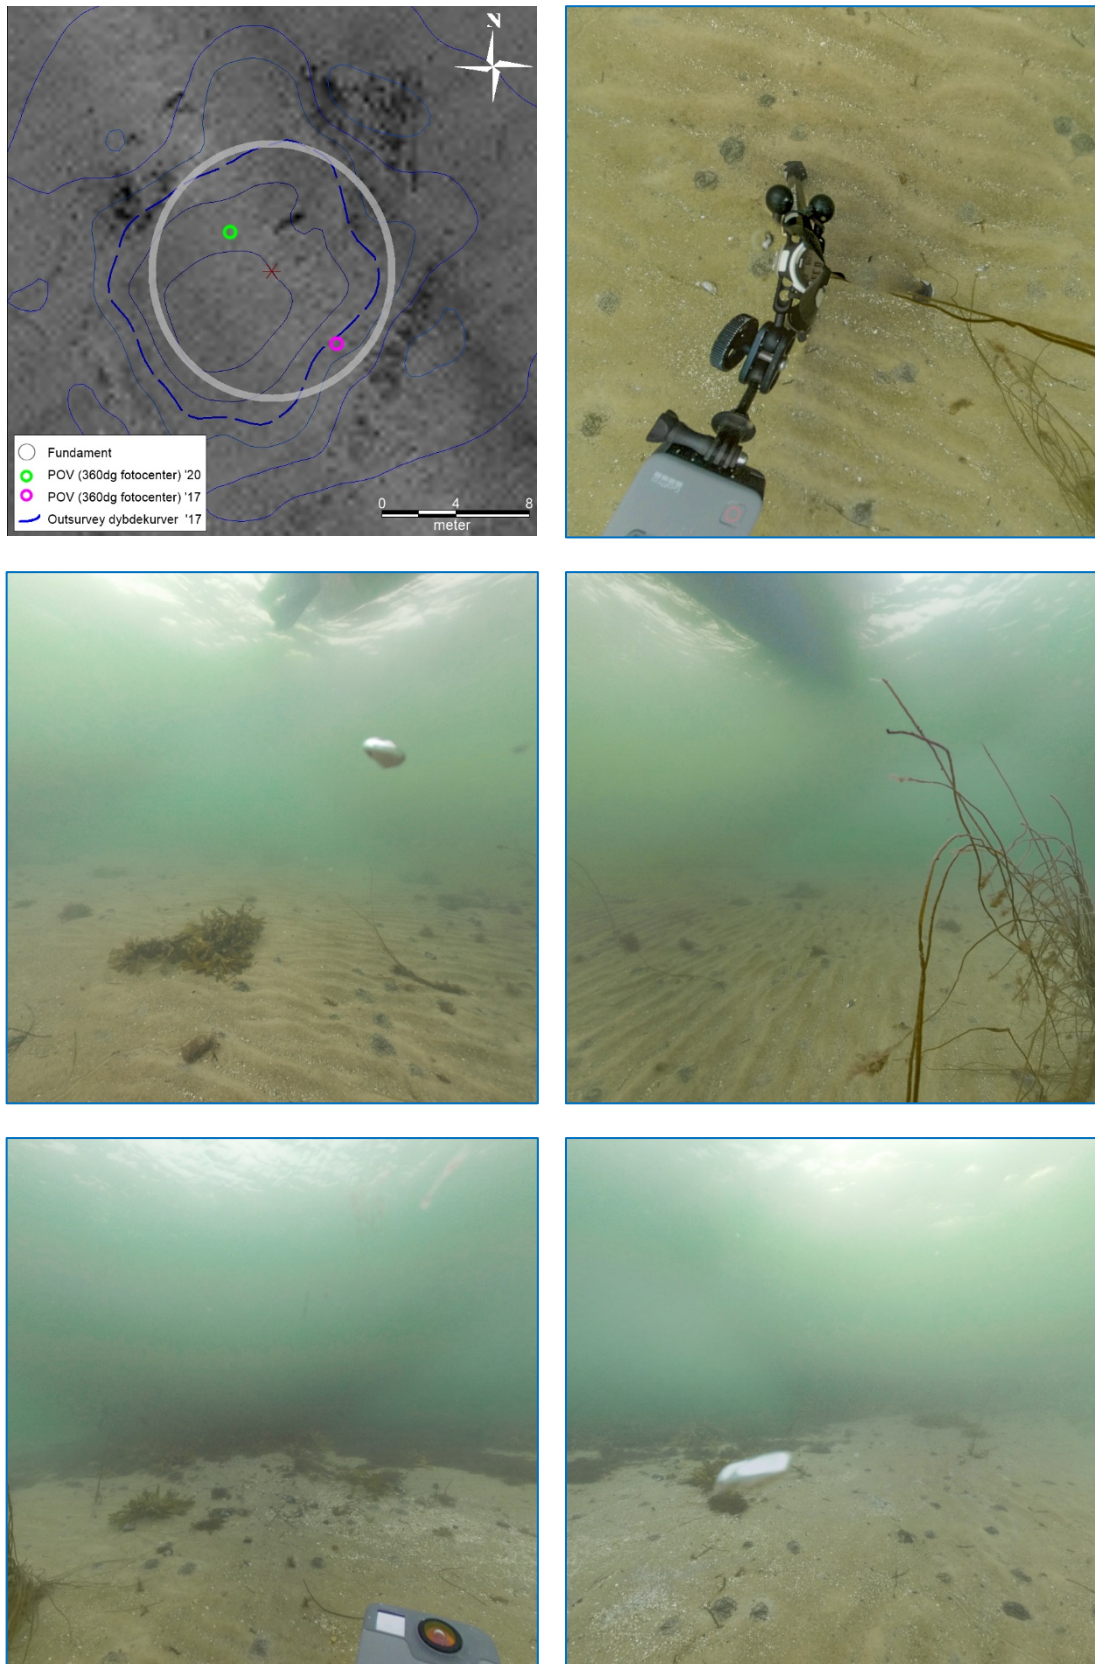
Figur 9: Vindmøllelokalitet 1W. Side scan imaging med positioner for center af fotopanorama (POV) 2017 og 2020 samt opsplittet 360<sup>0</sup> fotopanorama fra undersøgelsen i 2020.

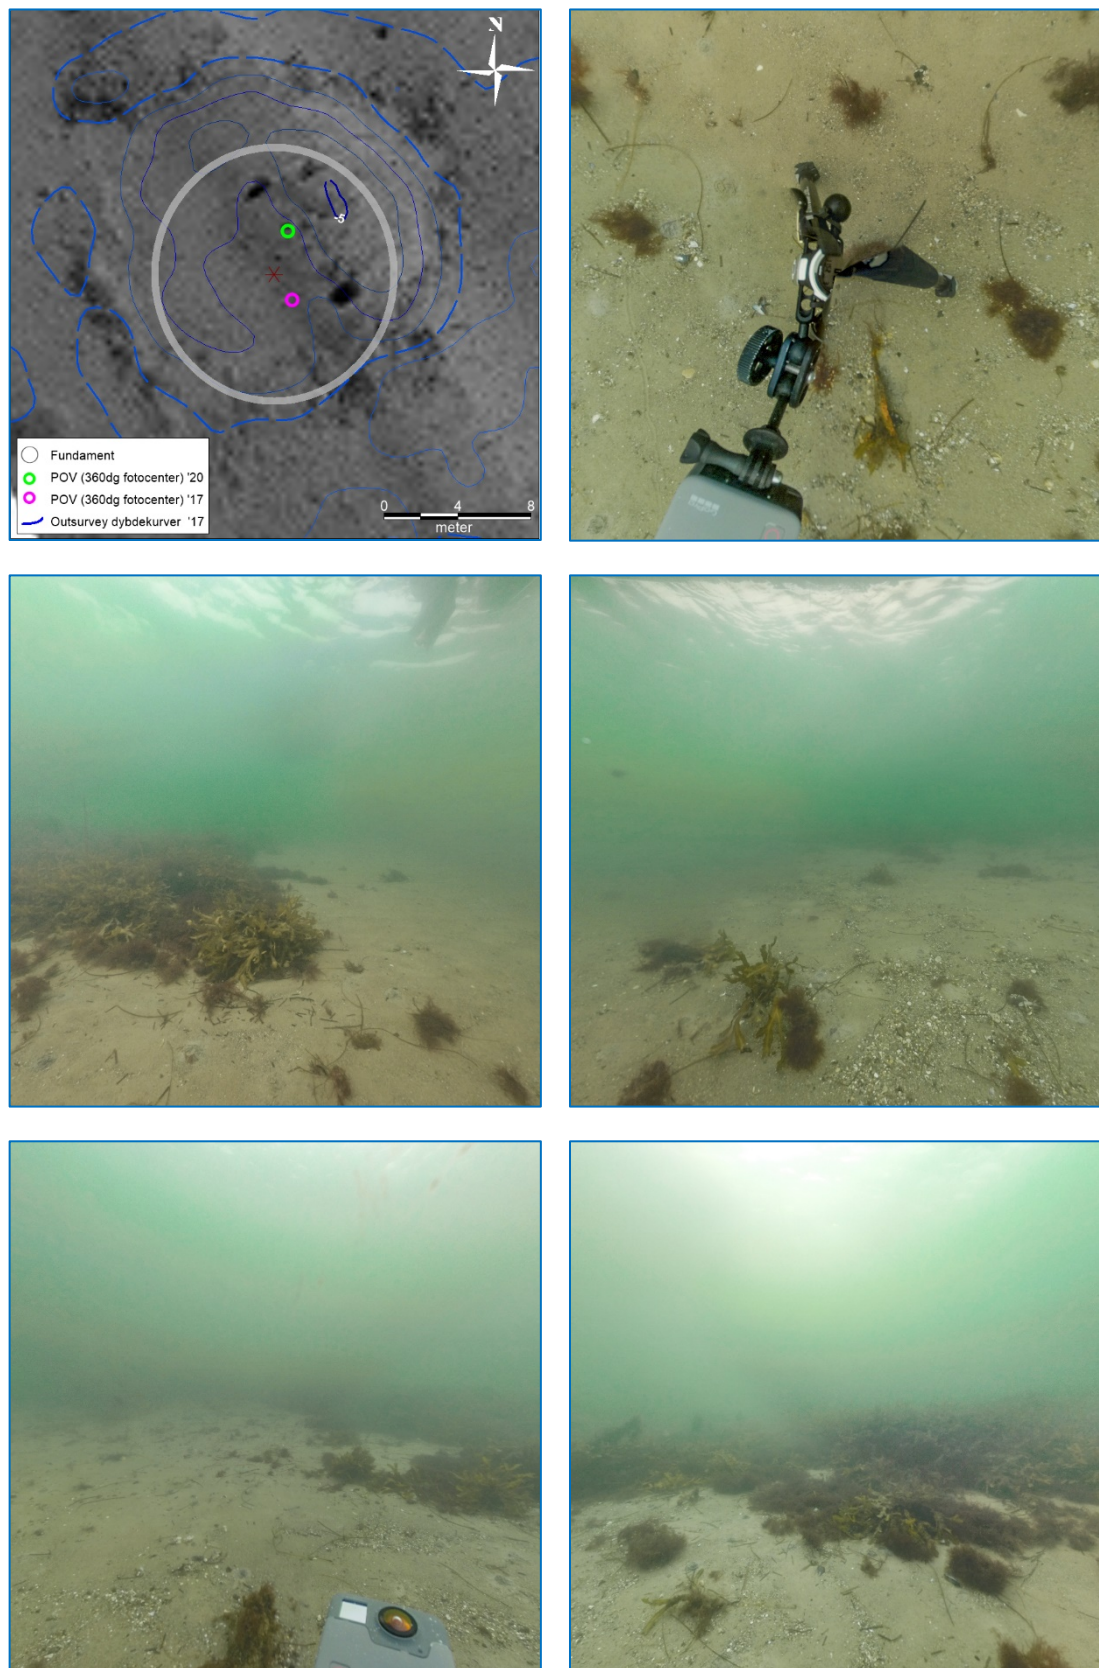
Figur 10: Vindmøllelokaltet 2E. Ortomosaik af dronefotos og 0,25 m dybdekurver (kilde: MTE) samt opsplittet 360° fotopanorama fra undersøgelsen i 2020.

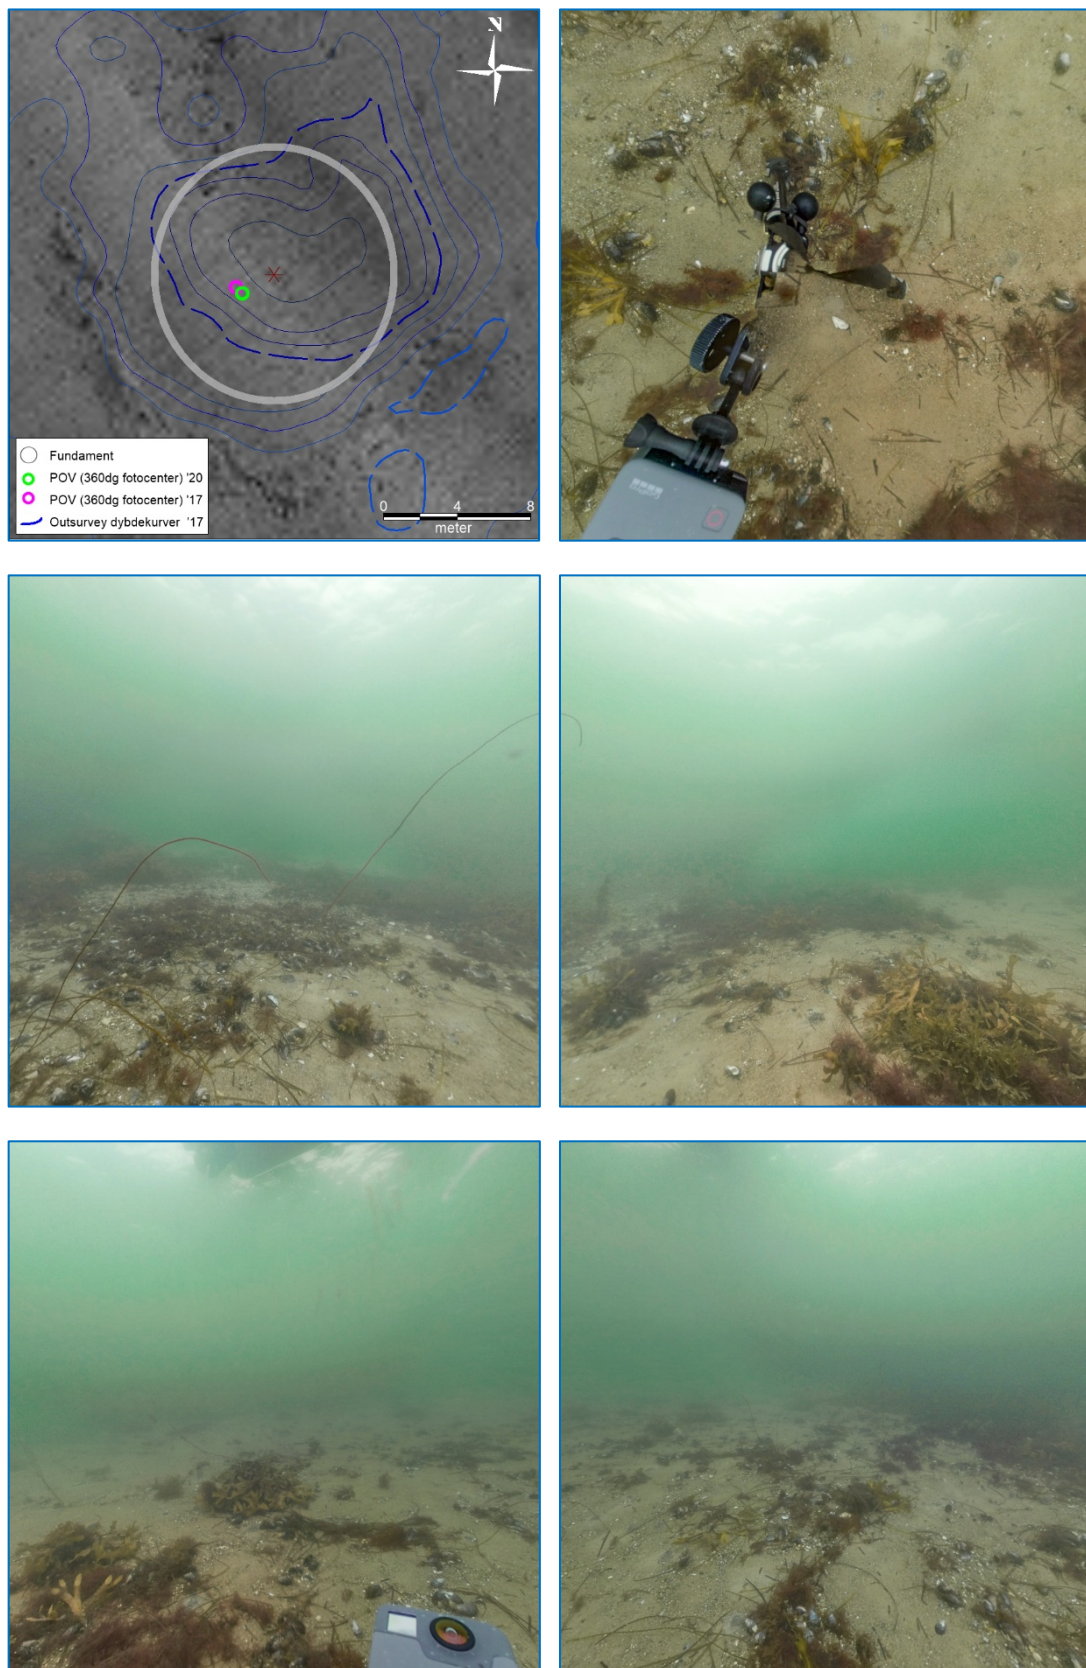
Figur 11: Vindmøllelokaltet 2W. Sidescan imaging med 0,25 m dybdekurver (kilde: MTE 2017) og positioner for center af fotopanorama (POV) 2017 og 2020 samt opsplittet 360° fotopanorama fra undersøgelsen i 2020.

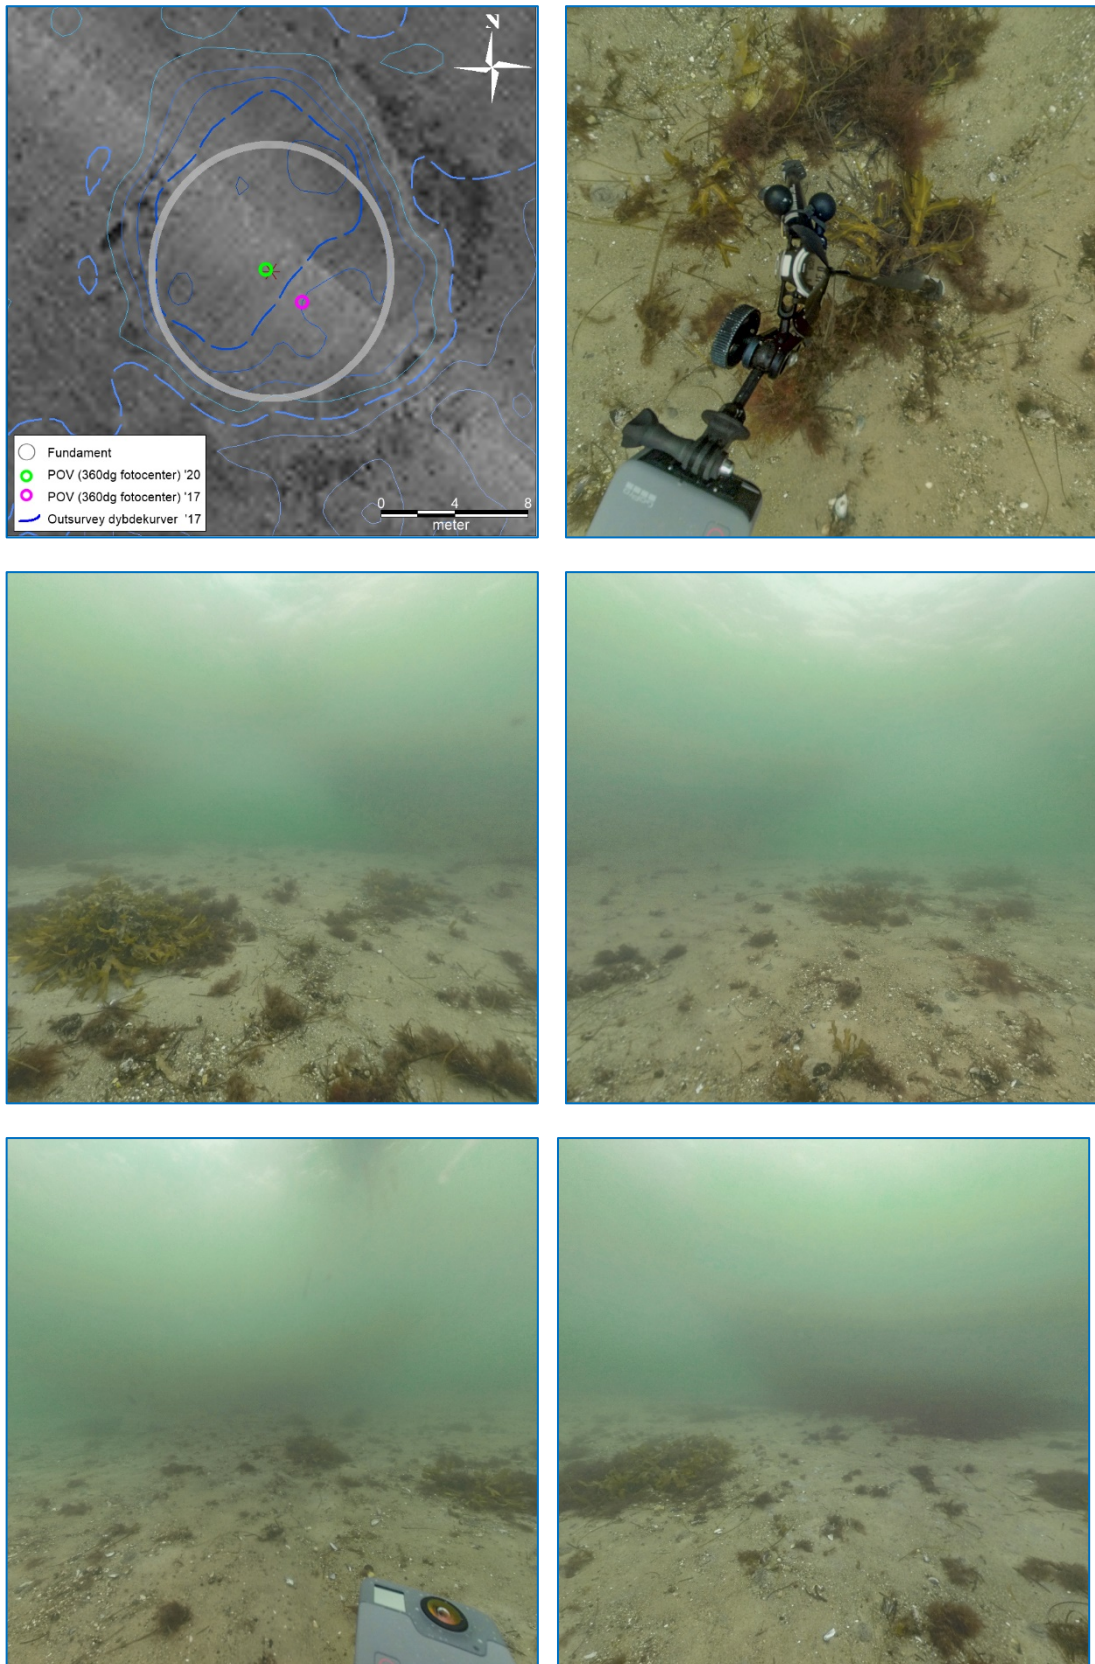
Figur 13: Vindmøllelokalitet 3W. Ortomosaik af dronefotos og 0,25 m dybdekurver (kilde: MTE) samt opsplittet 360<sup>0</sup> fotopanorama fra undersøgelsen i 2020.

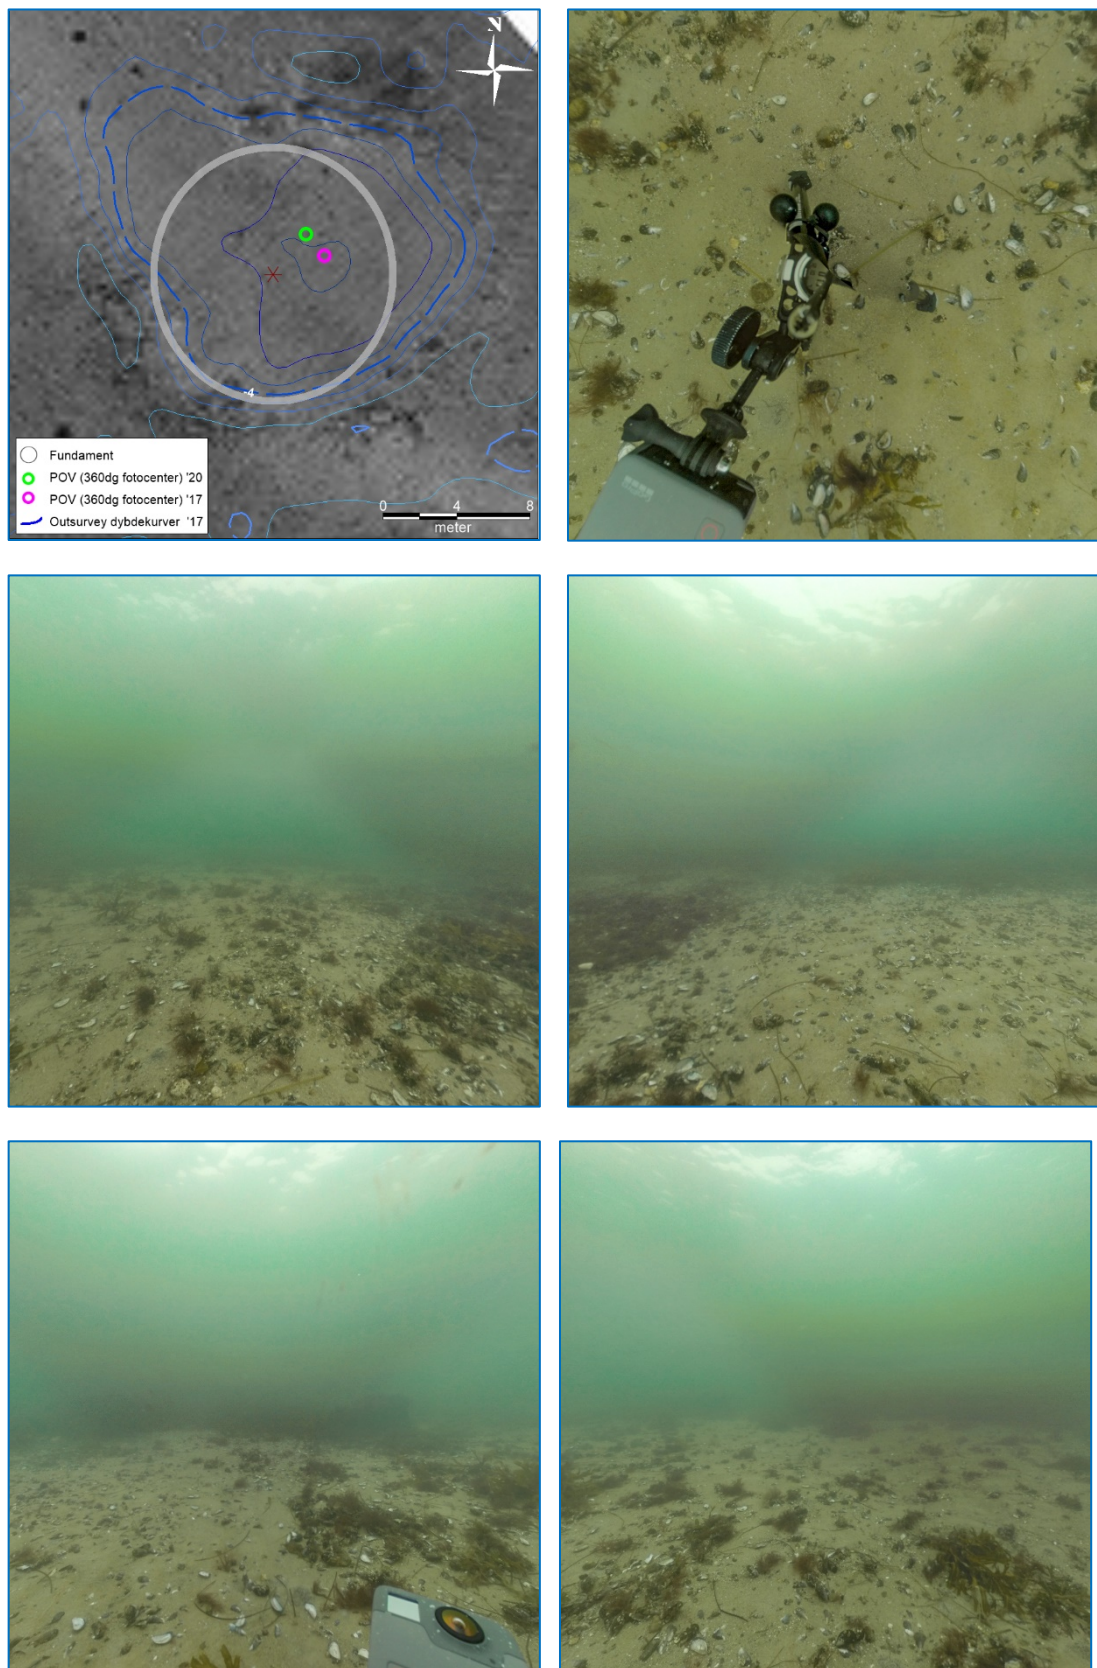
Figur 14: Turbinelokalitet 4E. Ortomosaik af dronefotos og 0,25 m dybdekurver (kilde: MTE) samt opsplittet 360° fotopanorama fra undersøgelsen i 2020.

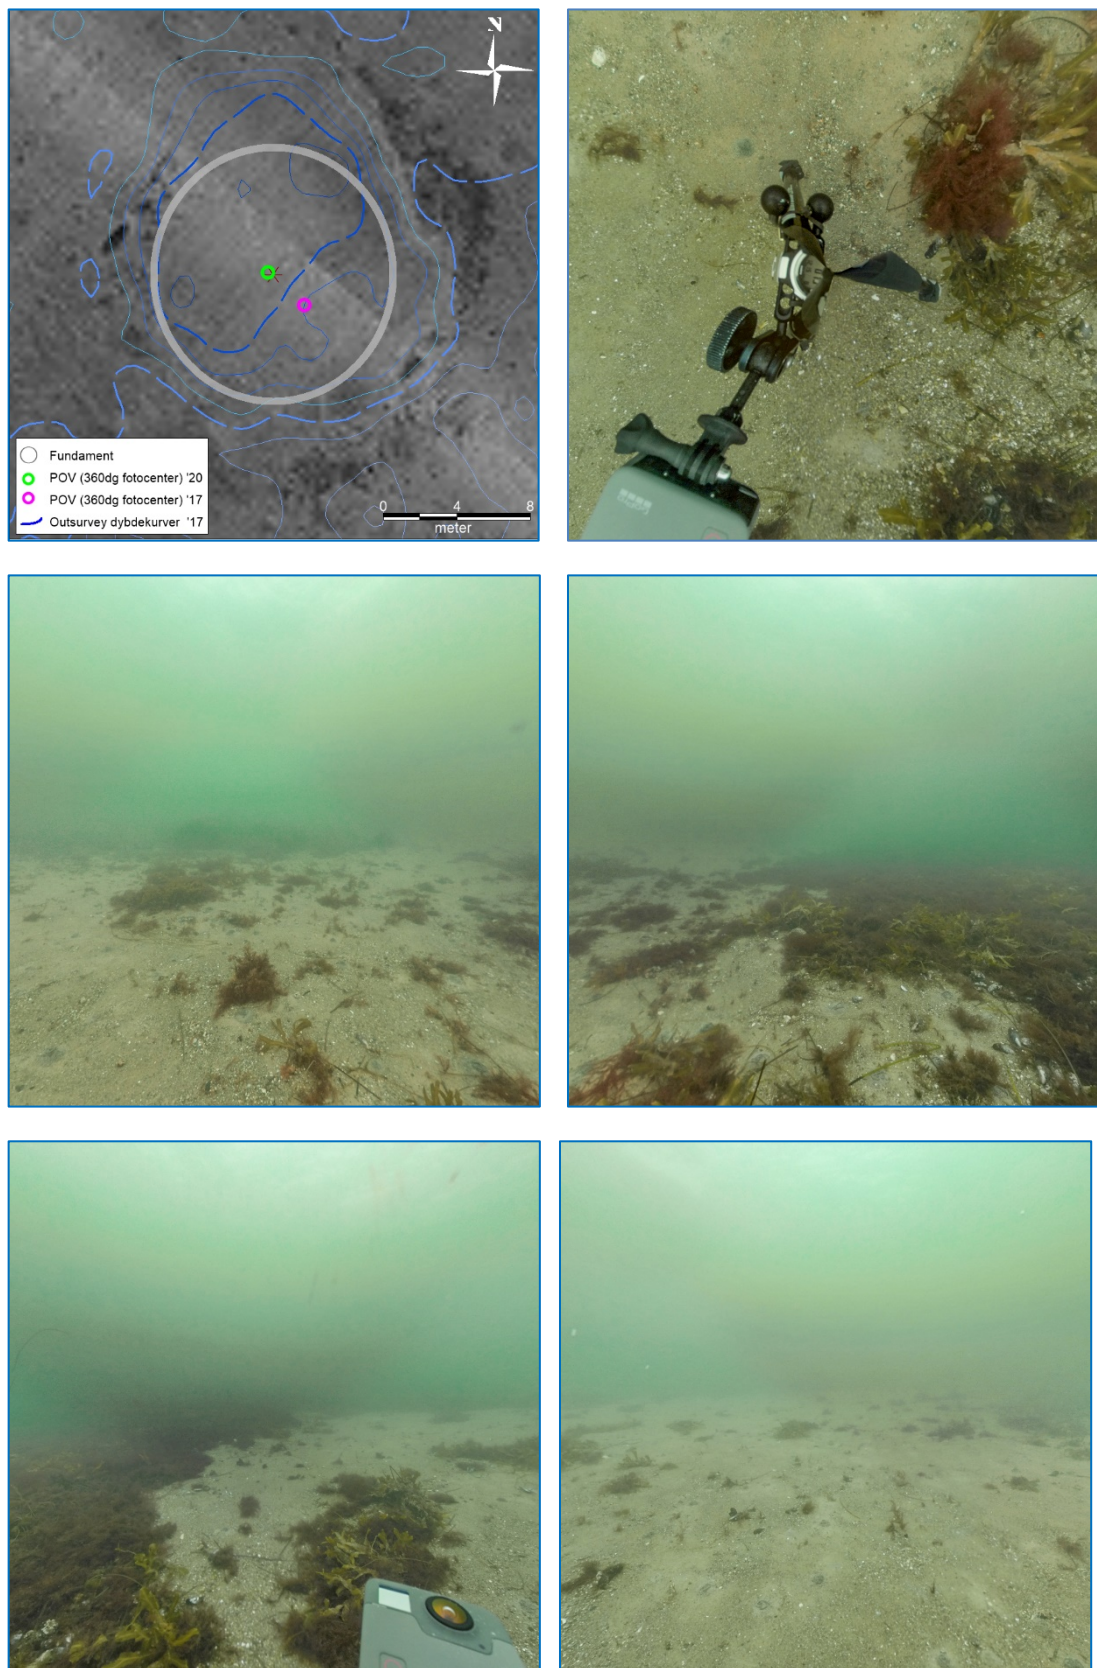
Figur 15: Vindmøllelokaltet 4W. Ortomosaik af dronefotos og 0,25 m dybdekurver (kilde: MTE) samt opsplittet 360° fotopanorama fra undersøgelsen i 2020.

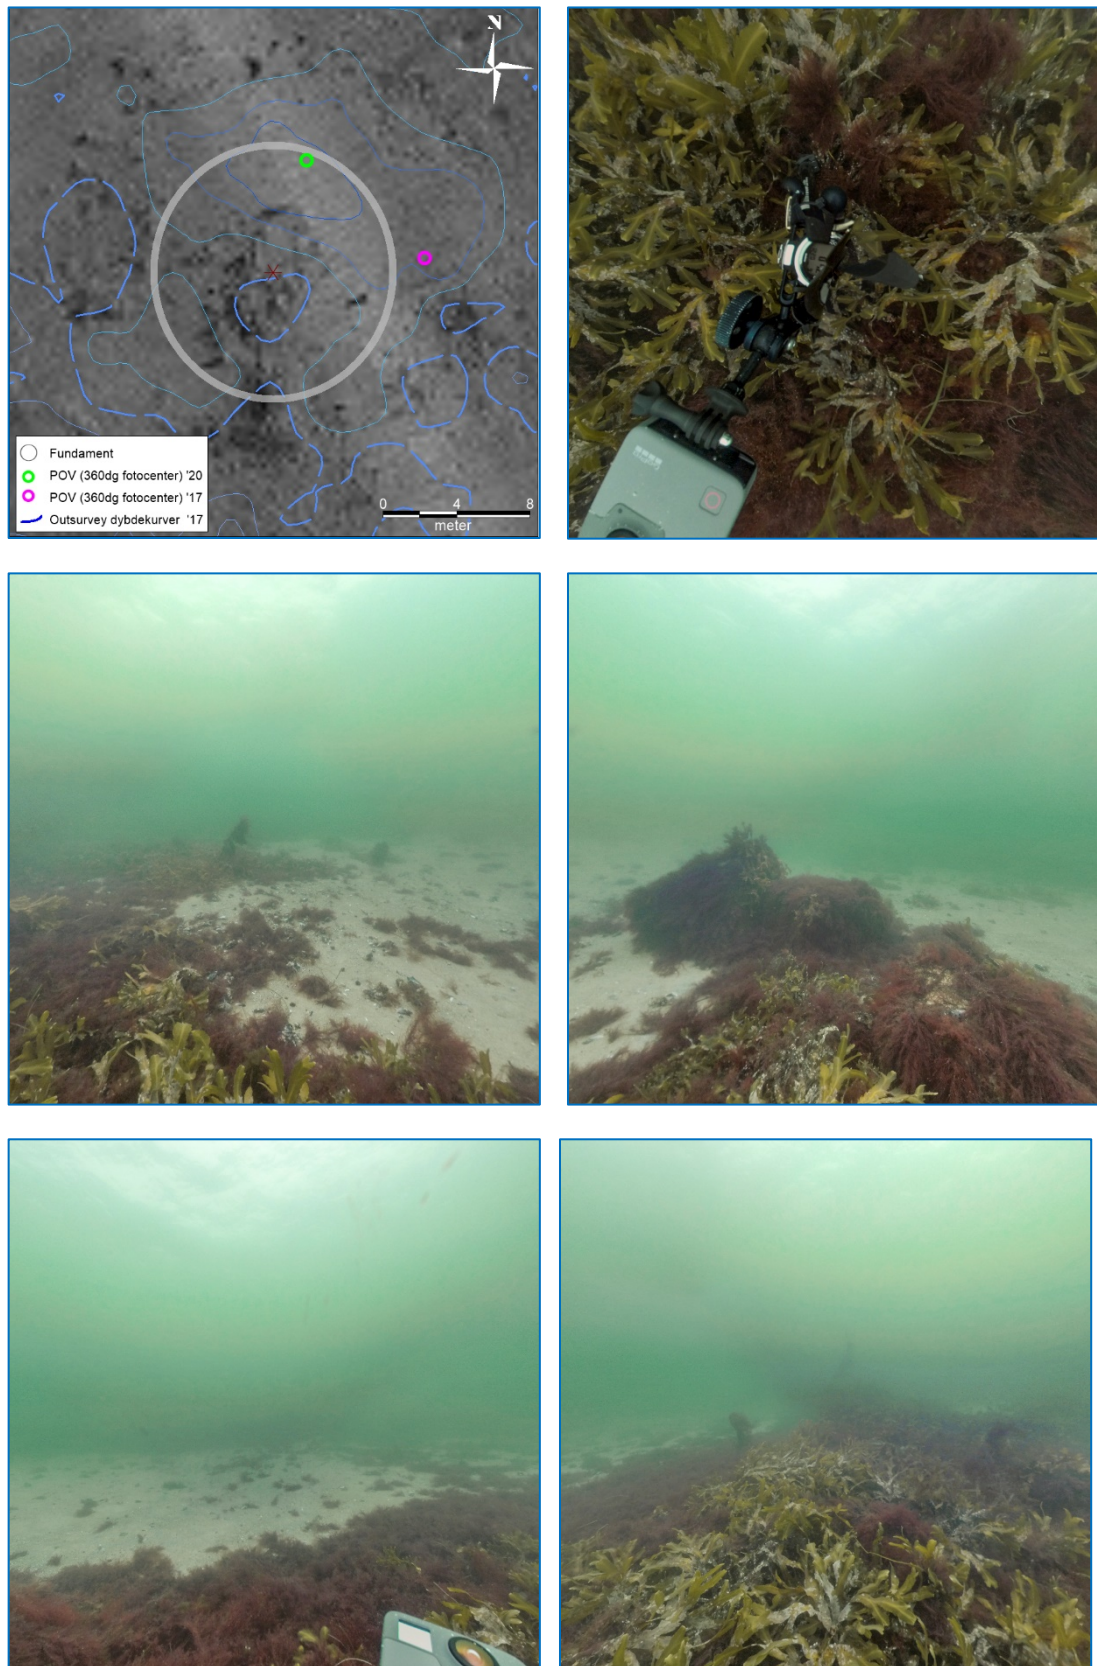
Figur 16: Vindmøllelokalitet 5E. Ortomosaik af dronefotos og 0,25 m dybdekurver (kilde: MTE) samt opsplittet 360° fotopanorama fra undersøgelsen i 2020.

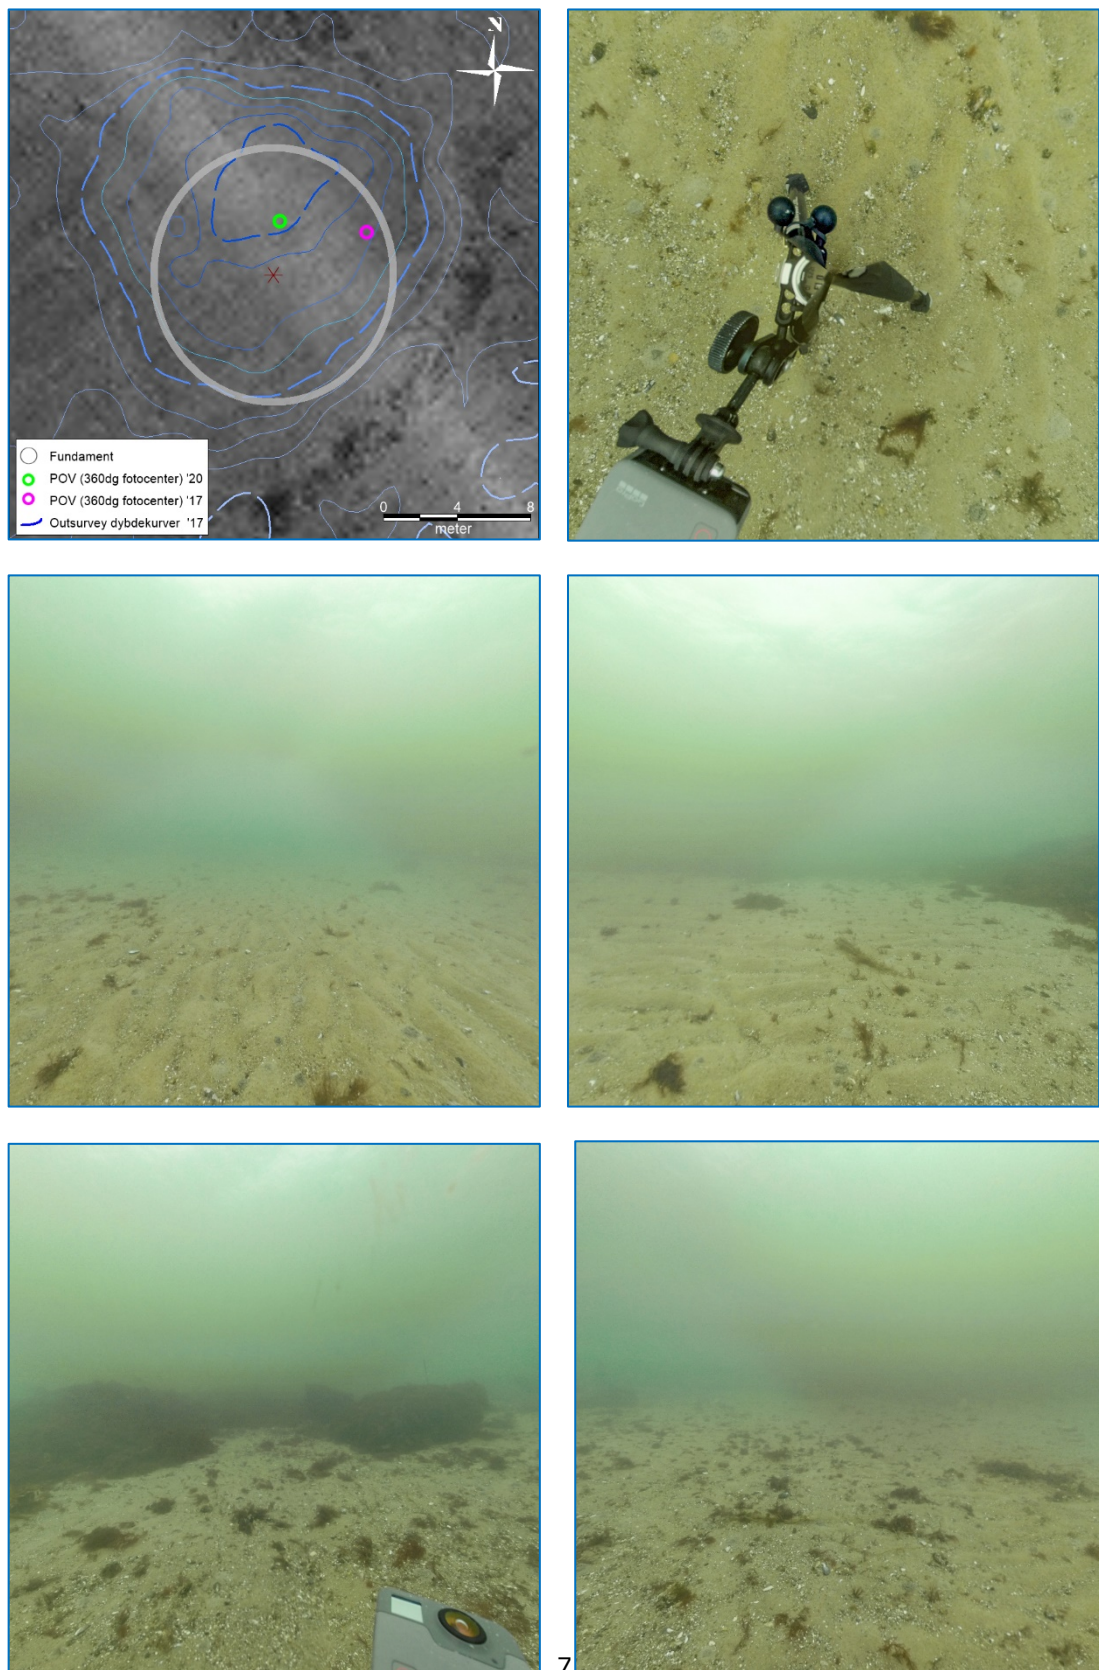
Figur 17: Vindmøllelokaltet 5W. Ortomosaik af dronefotos og 0,25 m dybdekurver (kilde: MTE) samt opsplittet 360<sup>0</sup> fotopanorama fra undersøgelsen i 2020.

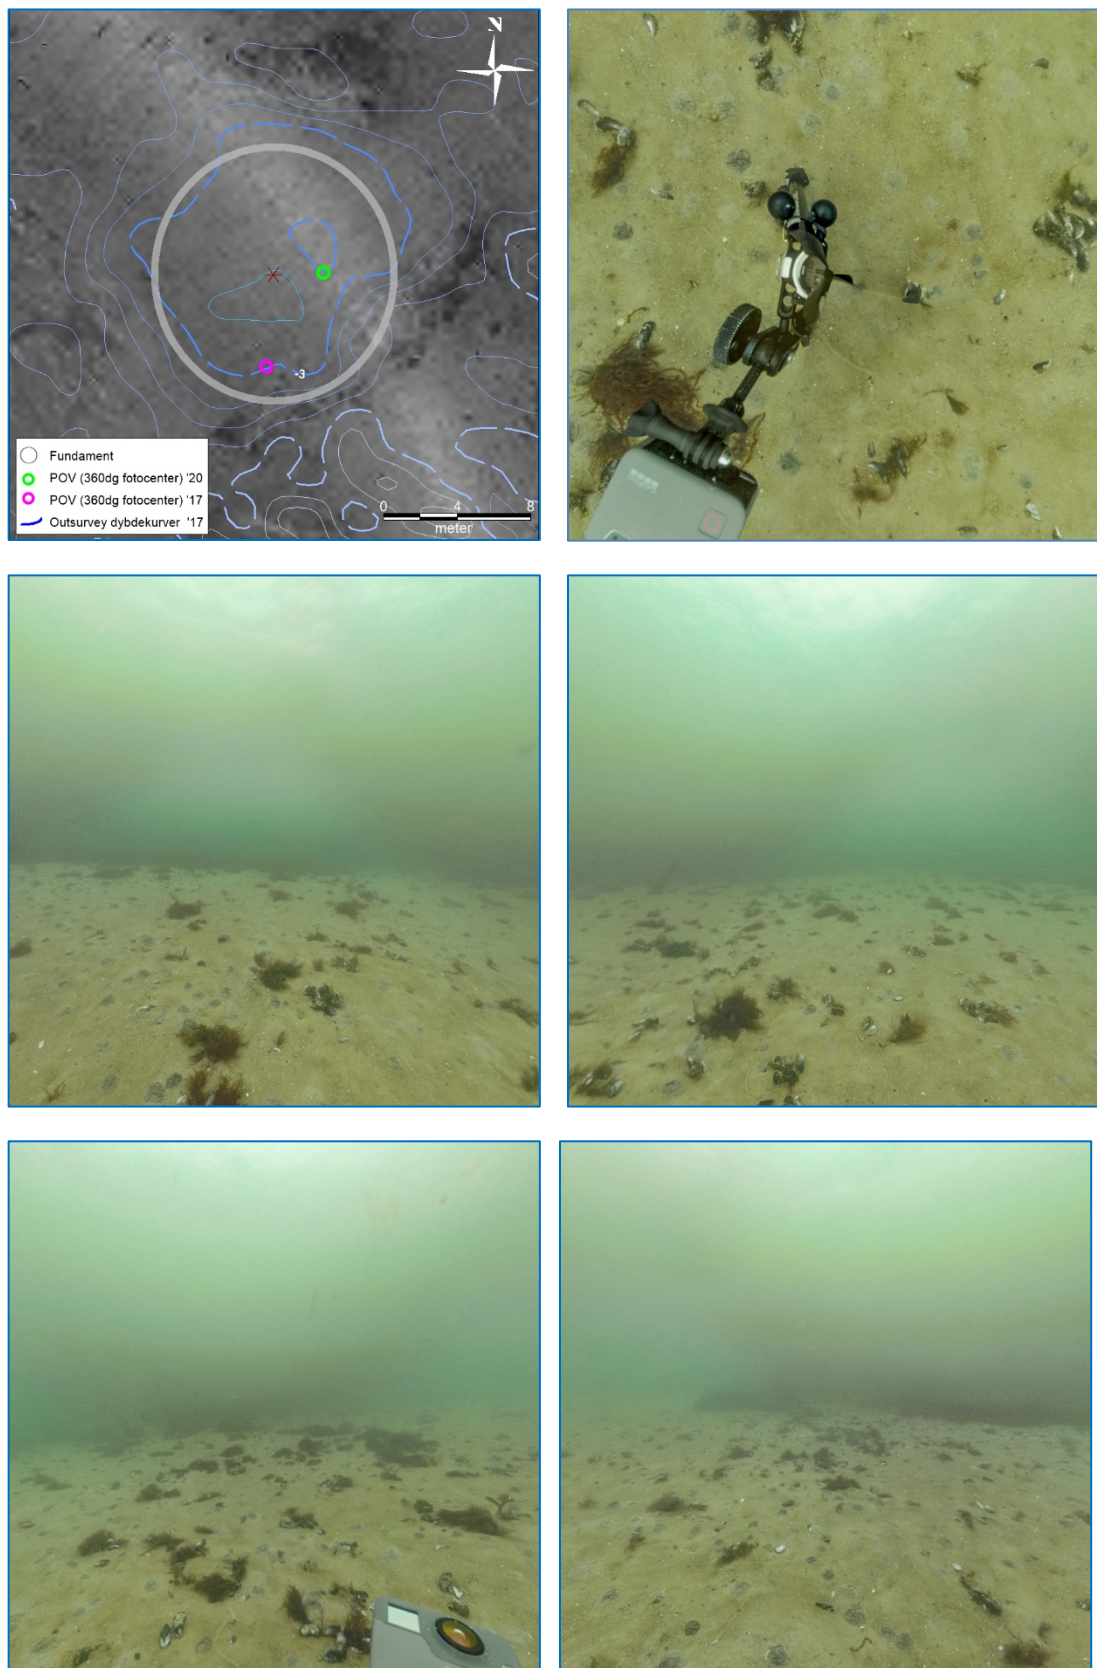
Figur 18: Vindmøllelokaltet 6E. Ortomosaik af dronefotos og 0,25 m dybdekurver (kilde: MTE) samt opsplittet 360° fotopanorama fra undersøgelsen i 2020.

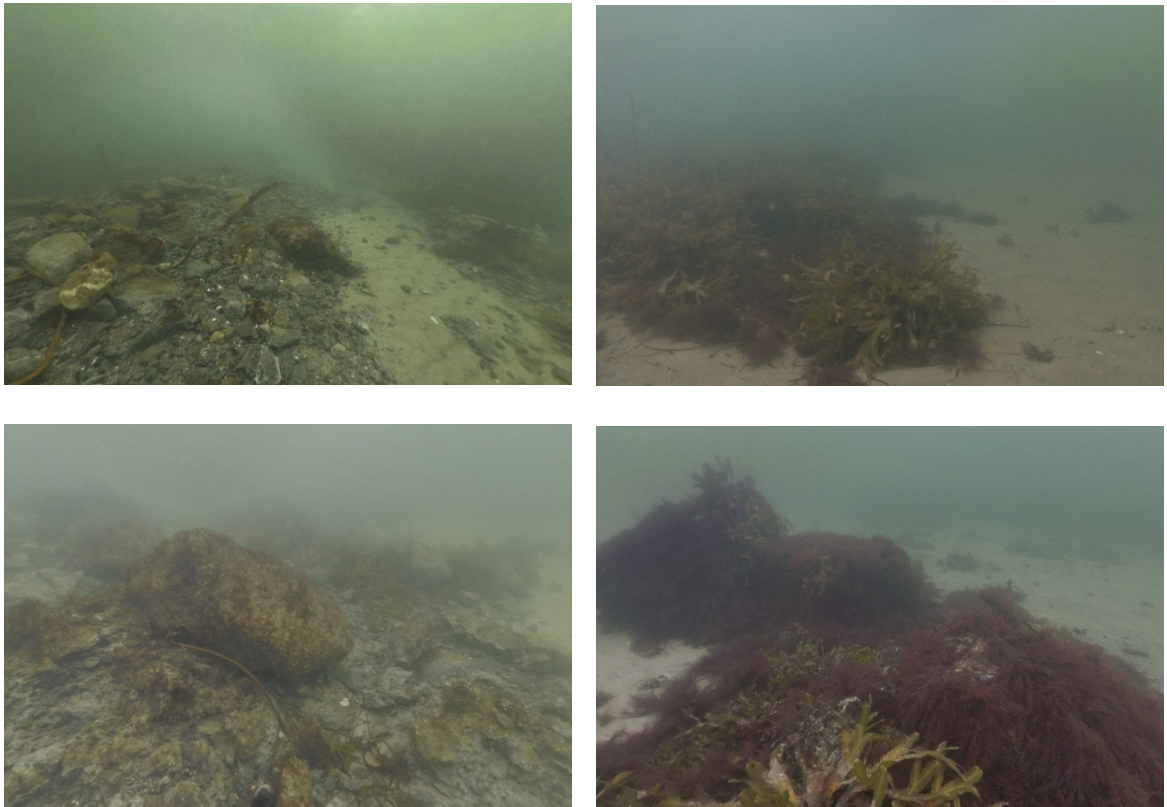
I 2020 kan de efterladte betonskærver og stykker ikke længere erkendes, da de er helt overvokset med makroalger (se Figur 22). På en enkelt lokalitet kan stadig erkendes armeringsjern, som er overbevokset med alger. Men samlet set er der sket en betydelig overbegroning og tilsanding, ligesom det meste armeringsjern er korroderet. Det blev i 2017 vurderet, at netop denne udvikling ville finde sted.

De fordybninger, der i 2017 blev observeret på mindst 10 af de 11 tidligere vindmøllelokaliteter på op til 1,5 meter i forhold til den omgivende naturlige havbund, er i 2020 næsten forsvundet eller kraftigt reduceret som følge af sandindvandring i den mellemliggende periode. De resterende fordybninger som i 2020 er maksimalt 0,5 m dybe, forventes ligeledes at blive opfyldt med sand i løbet af en kortere årrække. Det vurderes, at der dermed ikke længere er risiko for, at der opstår sedimentationsfælder for fint sediment og sammenskyld af løst drivende alger ved de tidligere vindmøllelokaliteter.

Figur 22: Sammenlignelige eksempler på udvikling i begroning af makroalger på hårbund (knust beton) fra 2017 (venstre) til 2020 (højre). Eksemplerne er fra vindmøllelokalitet 2E (øverst) og 5E (nederst).
