Teknisk nyhedsbrev – Arealer

58% energimærkninger i kvalitetskontrollen får kommenteret på fejl i opmåling af arealer

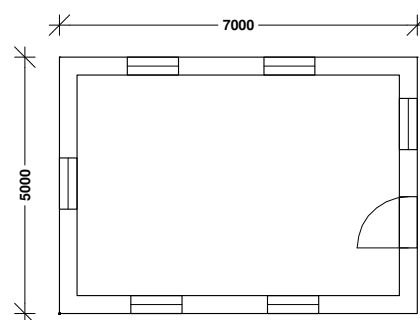
Typiske fejl i de kontrollerede energimærkninger i 2016 omfattede forkert opmåling af opvarmede kældre, tagetager med skråvægge samt uopvarmede rum.

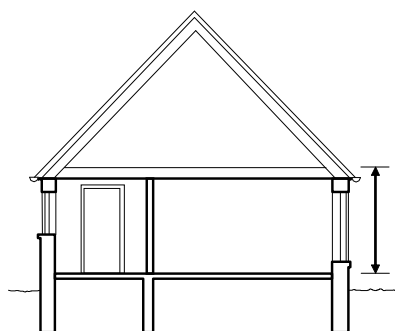
Typiske fejl i de kontrollerede energimærkninger i 2016 omfattede bl.a. fejl i opmåling af ydervæg, manglende fradrag af vinduer og døre i ydervæg samt forkert registrering af opvarmningsforhold i kælder.
