Energinet.dk

Horns Rev 3 Havmøllepark

Teknisk baggrundsrapport nr. 17

NATURINTERESSER PÅ LAND

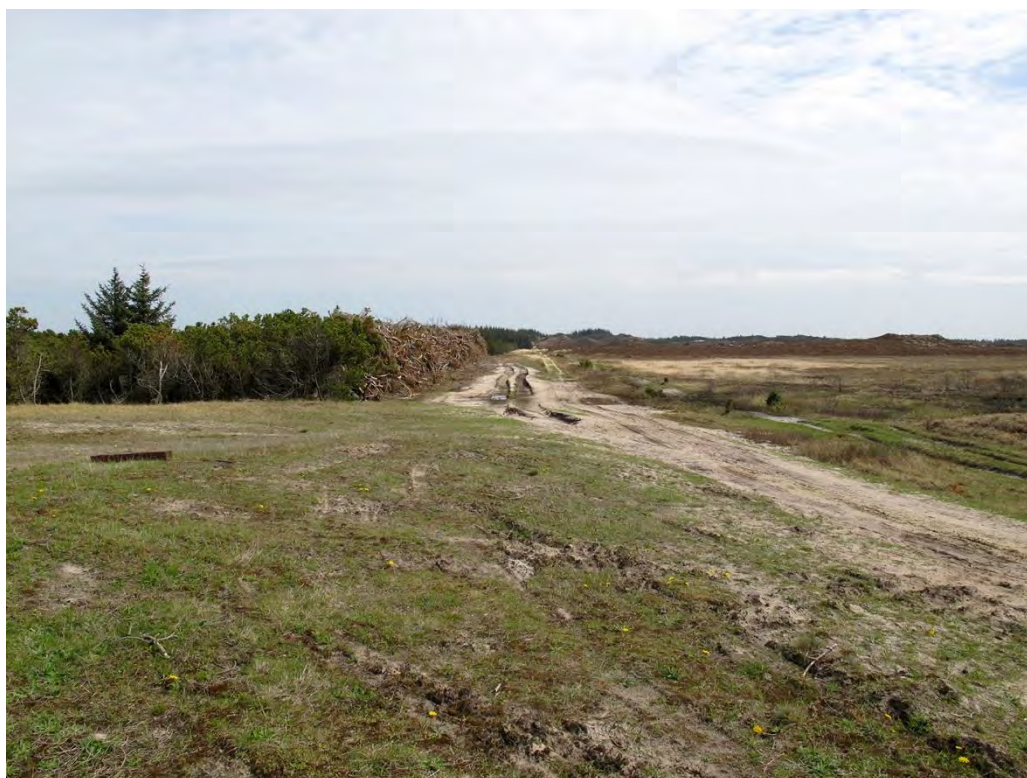
Arbejdsområdet ved Blåbjerg Klitplantage

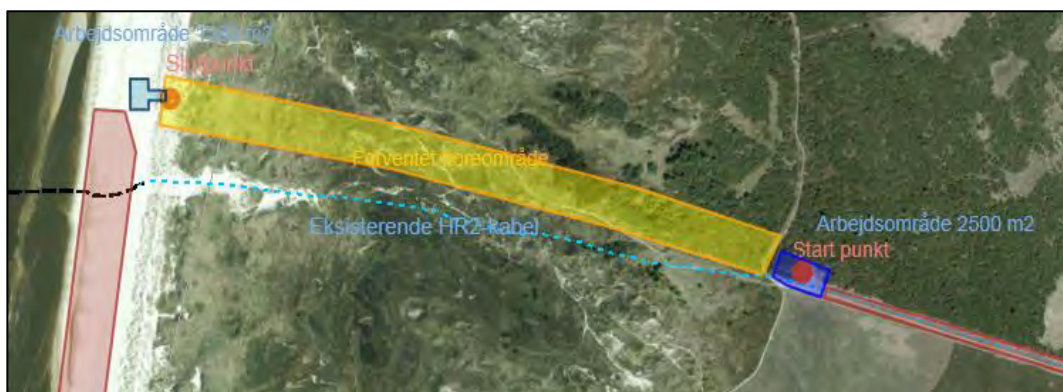
Figur 2: Forventet placering af arbejdsområde og underboring i Hennegårds Klitter. Det østlige arbejdsområde ligger udenfor Natura 2000-områdets grænser, de vestlige på forstranden ligger indenfor Natura 2000-området. Blå raster viser arbejdsområder. Rød raster: oplagsplads på stranden. Gul raster: område, der underbores.

På den vestlige side af klitområdet forventes der behov for at etablere et arbejdsareal på ca. 1500 m². Ligeledes ses der behov for at etablere midlertidige diger omkring arbejdsarealet, således at eventuel høj vandstand ikke skader arbejdsareal og materiel. Digerne vil blive etableret af sand fra det omkringliggende areal og forventes etableret i en højde på 0,5-1 m. Arealerne retableres umiddelbart efter arbejdet er udført.

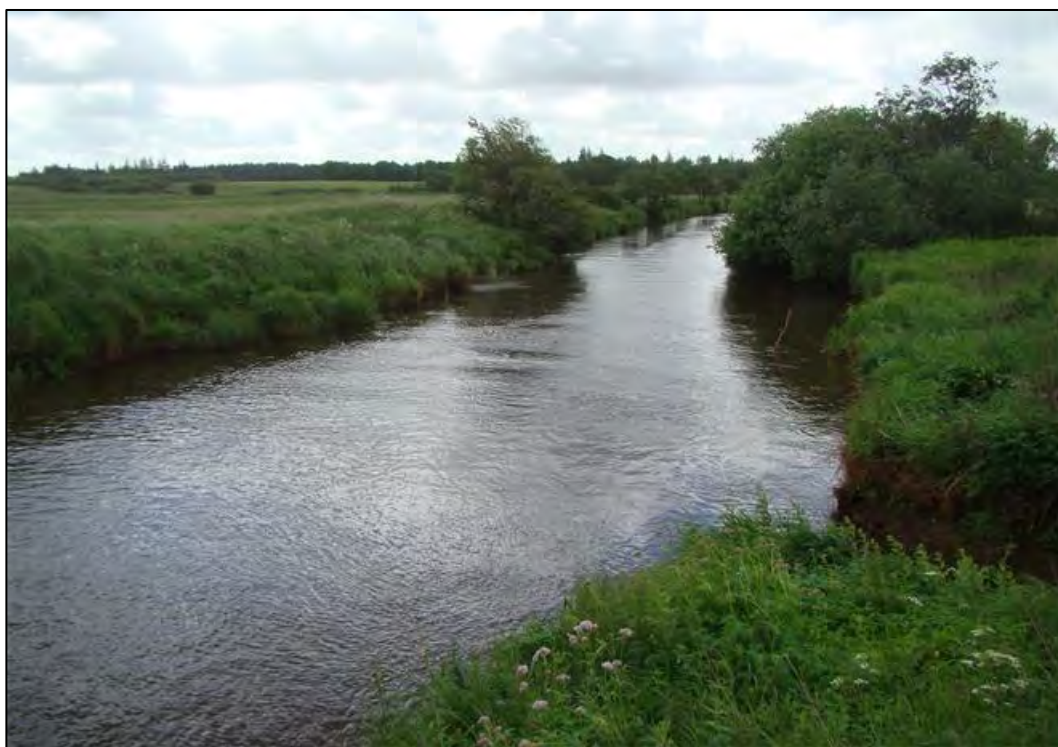
Området ved Varde Å, hvor hovedforslagets krydsning (ved underboring) forventes at finde sted. Udsigt mod øst.

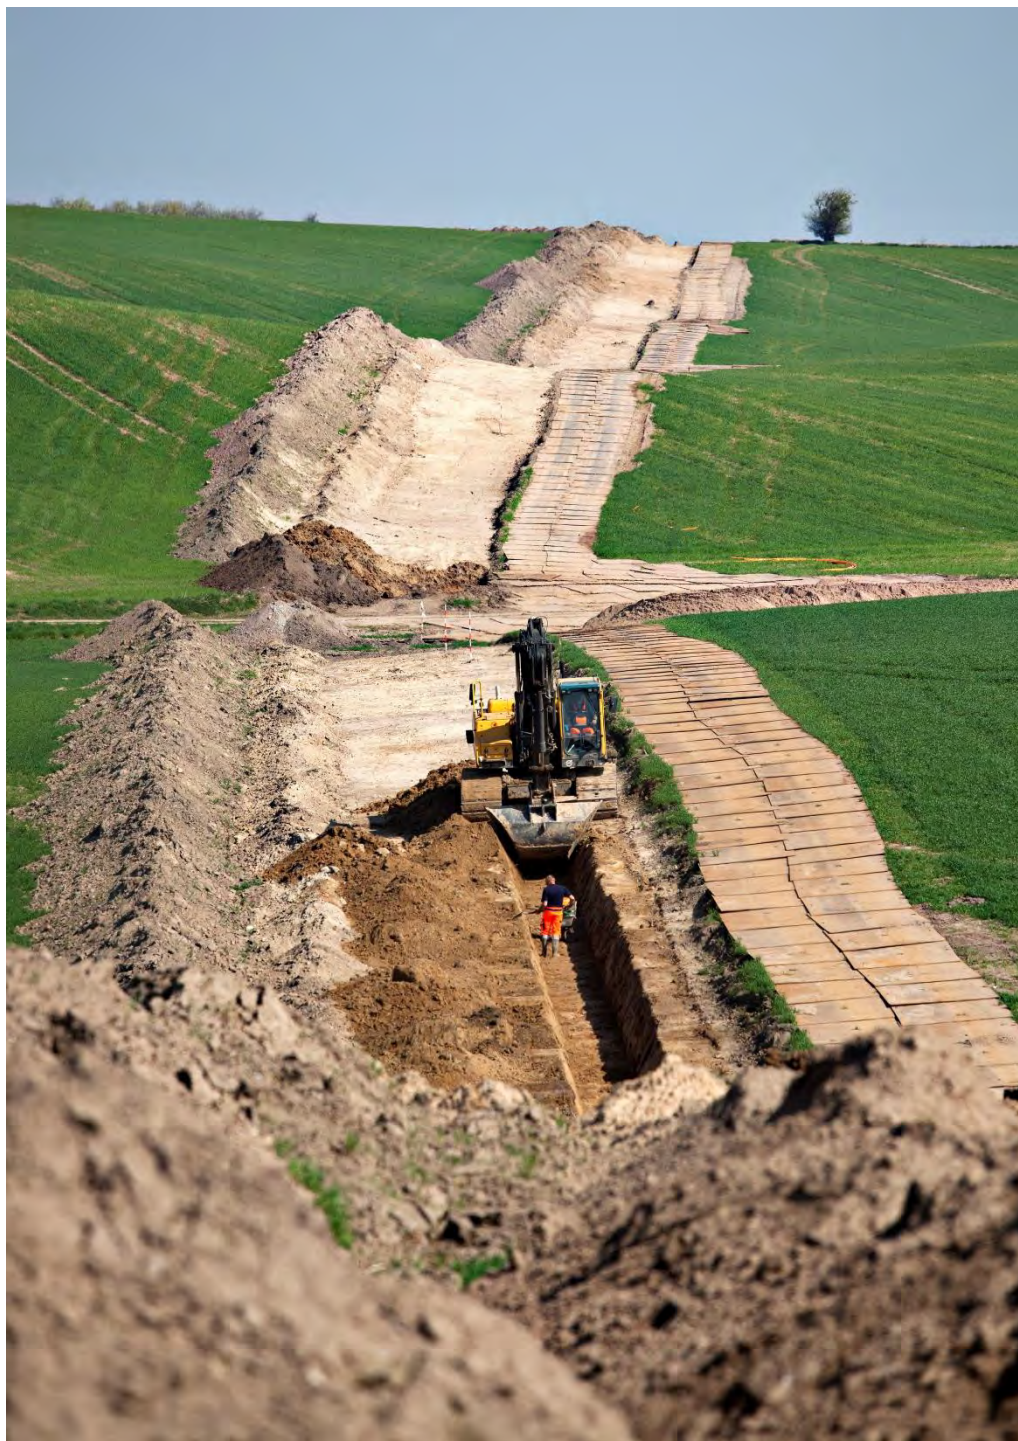
Kabellægning

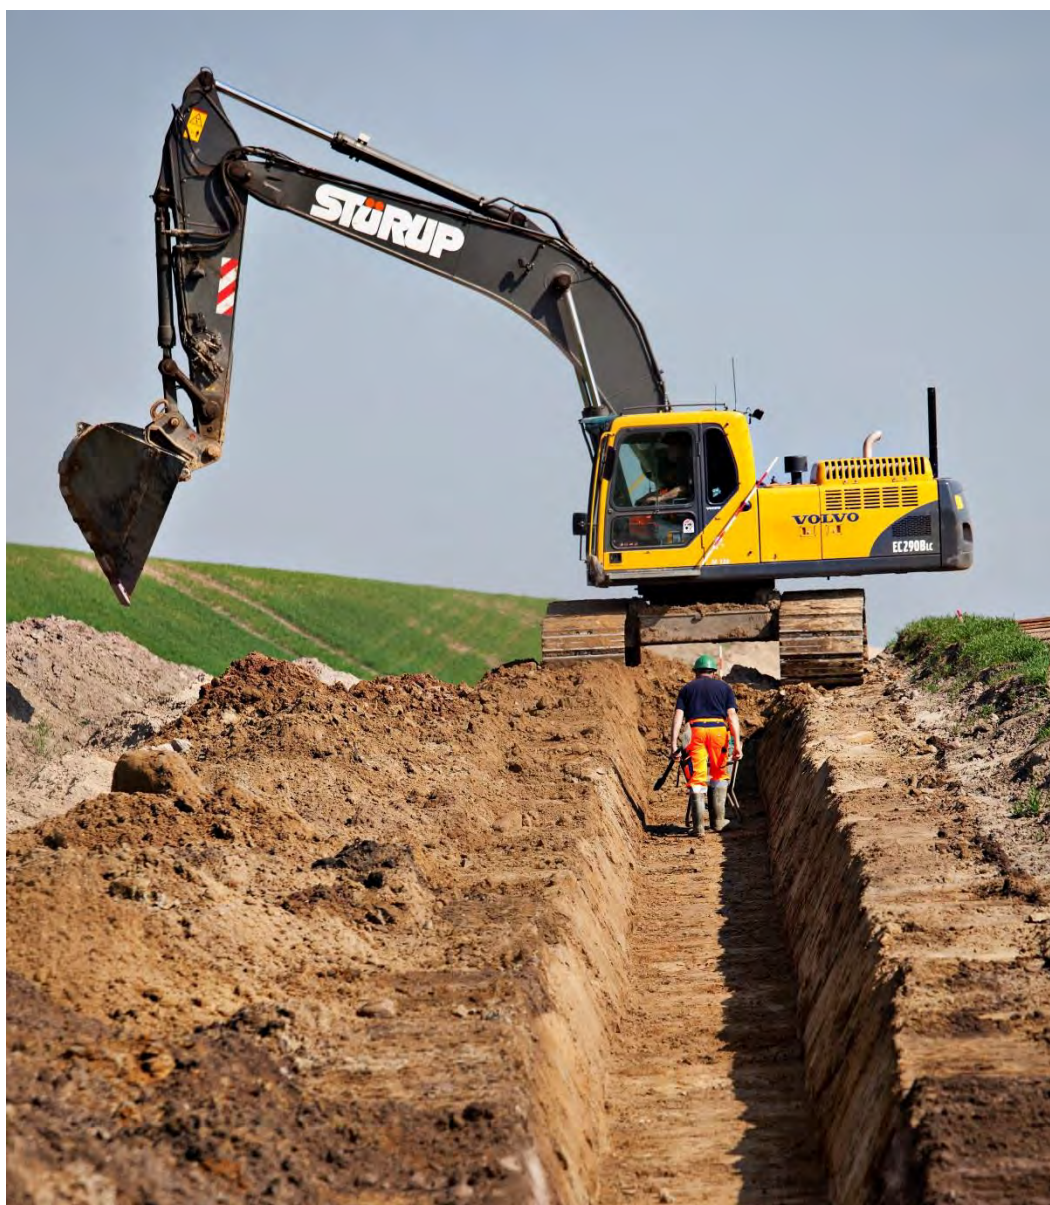
Udgravning til kaelgrav
