GRØN GAS LOLLAND FALSTER

NATURKORTLÆGNINGSRAPPORT

Energinet og Evida overvejer at igangsætte et projekt om etablering af en gasledning fra Everdrup i Næstved Kommune til Nakskov på Lolland. Herudover skal der anlægges ca. 9 MR- og linjestationer langs traceet.

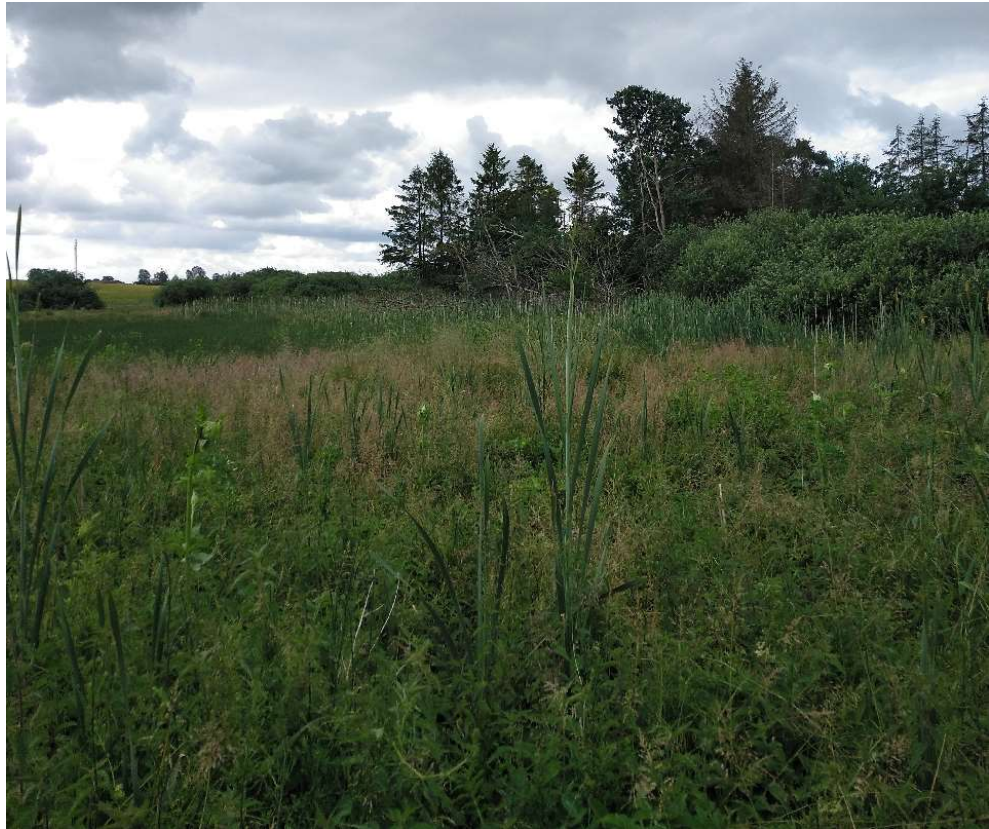
Figur 3-1 Artsrig moselokalitet (SJ176M) med en del stjernearter.

Af de registrerede lokaliteter (ud fra både feltundersøgelser og eksisterende) fordeler moserne sig med 9 med ringe naturtilstand, 11 med moderat naturtilstand og 6 med god naturtilstand. For i alt 7 moser er tilstanden ikke angivet. Dette skyldes at de enten er screenet bort eller ikke har kunne registreres som mose. Yderligere er naturtilstanden for en mose (eksisterende data) ikke angivet og for en mose kan naturtilstanden ikke angives, da den ikke kan karakteriseres som mose mere. Se eksempel på mose med god naturkvalitet på Figur 3-1.

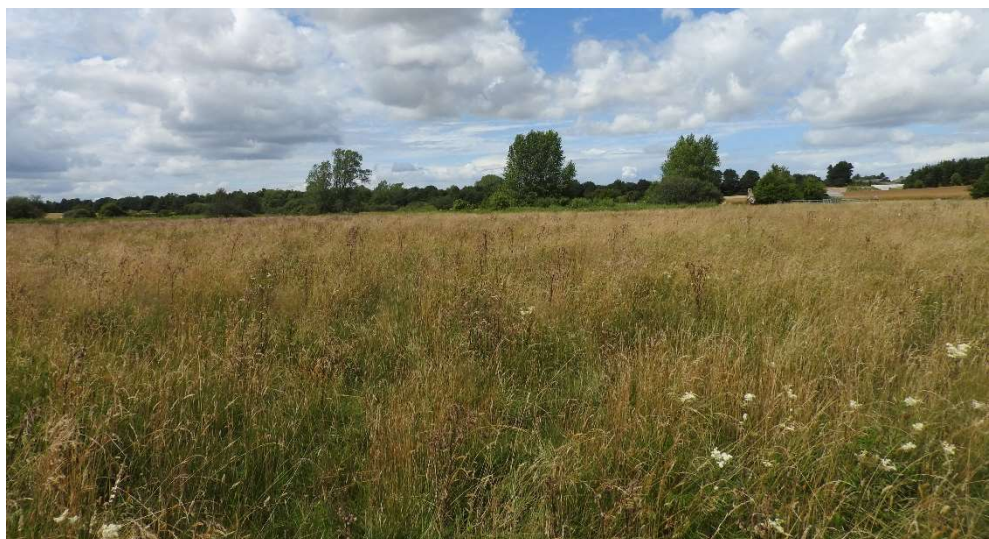
Figur 3-2 Natureng (lokalitet LO264E) med god naturkvalitet i større sammenhængende engområde på Lolland

Engene fordeler sig med fire enge med ringe naturtilstand, fem med moderat naturtilstand og fem med god naturtilstand. Se eksempel på eng med god naturkvalitet på Figur 3-2. For tre enge er naturtilstanden ikke angivet.

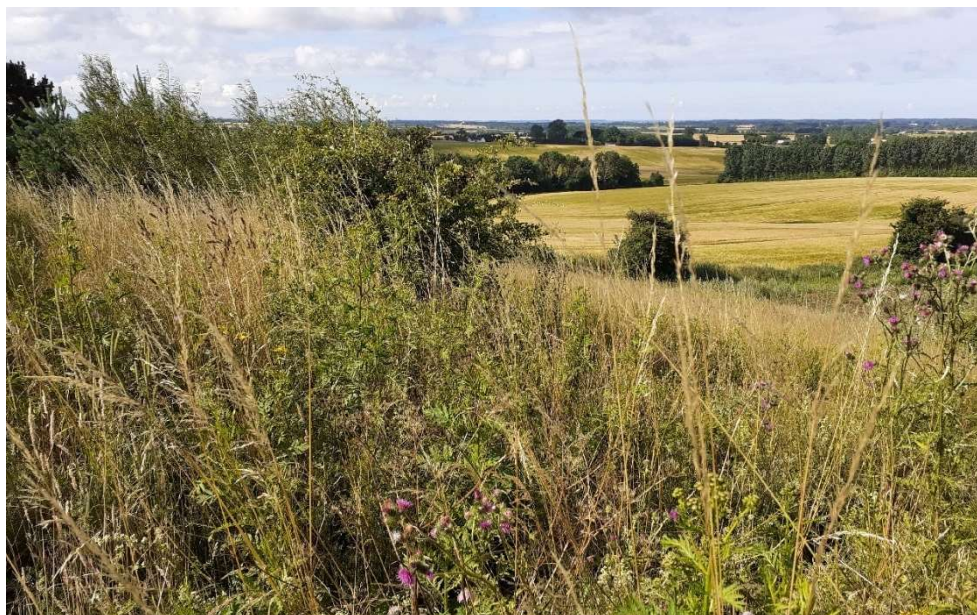
Figur 3-3 Overdrev under tilgroning på lokalitet SJ0650 på bakketop i landskabet.

For overdrev er der registreret tre overdrev i feltet med moderat naturtilstand, og der er eksisterende data for ét overdrev, hvor naturtilstanden ikke er angivet. Se eksempel på overdrev på Figur 3-3.

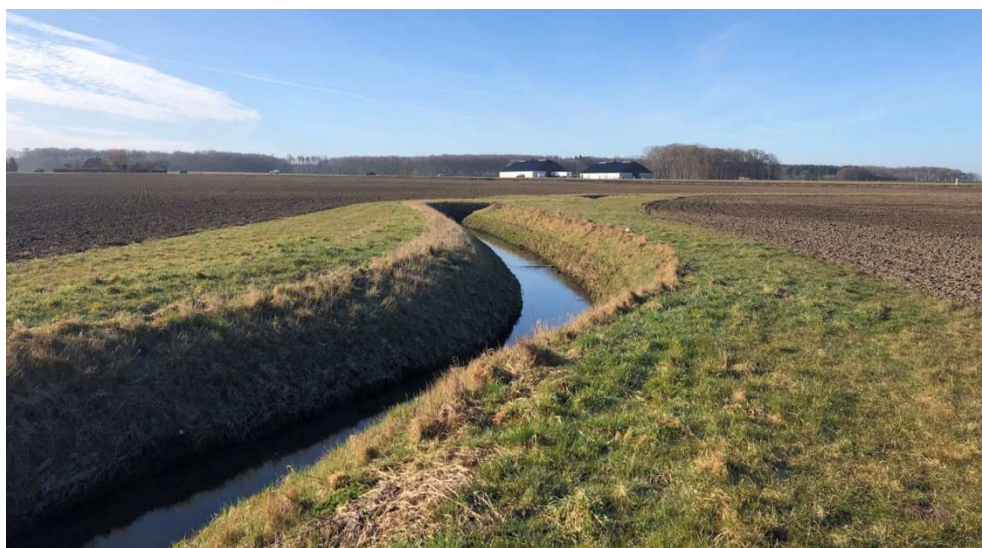
På strækningen for den planlagte krydsning har Nældevads Å et sinuøst forløb gennem et dyrket landskab (Figur 3-4). Vandløbet er ca. 1,8 m bredt, ligger 1,5 under terræn, og fremstår med ringe fysiske forhold og hårdt vedligeholdt. Bunden er domineret af hård lerbund med enkelte partier med få centimeter sand. Der er en høj dækningsgrad af vandpest, og ved besigtigelse er desuden registreret sideskræm, vandstjerne og lodden dueurt. Strækningen har ingen skyggende træer. Der er ikke registreret egnet gydehabitat for ørreder på strækningen.

Figur 3-4 Nældevads Å ved Pårup nær den forventede krydsning

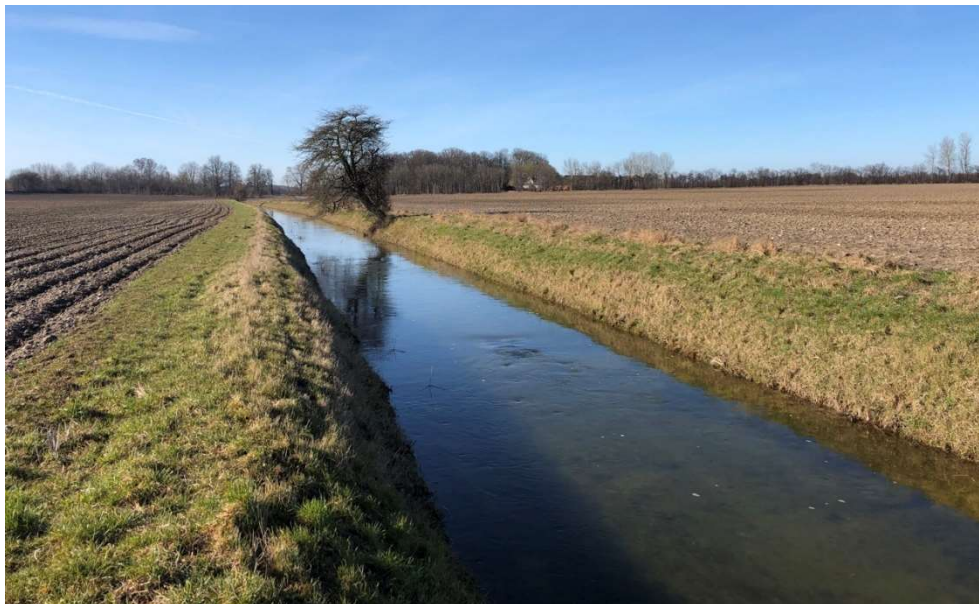
På strækningen for den planlagte krydsning har Hunså ringe fysiske forhold. Vandløbet har et bredt (4,6 m) kanaliseret forløb, og ligger ca. 1,6 meter under terræn (Figur 3-5). Vandløbet har fast bund med ler med et tyndt sandlag, og fremstår hårdt vedligeholdt, således at aflejrede sandbanker oprenses. Der er enkelte skyggende tæer og partier med marksten på strækningen, og brinkerne fremstår stejle. Der er ikke registreret egnet gydehabitat for ørreder på strækningen.

Figur 3-5 Hunså ved Grimstrup nær den forventede krydsning

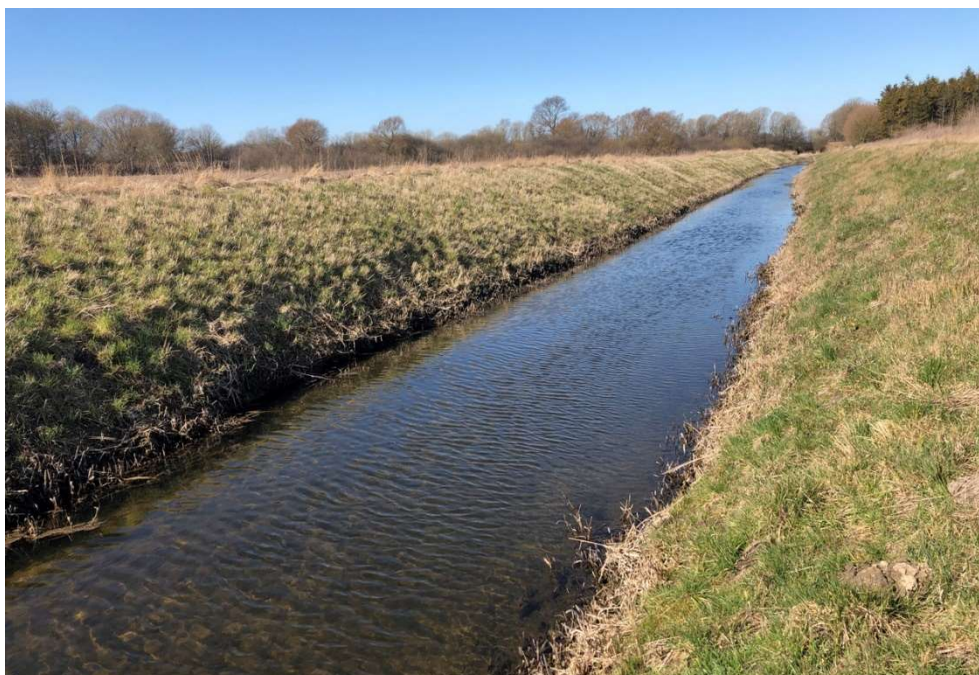
Vandløbet er ca. 4 meter bredt og har et kanaliseret forløb (Figur 3-6 og Figur 3-7). Der er ringe fysiske forhold med blød mudderbund, og strækningen fremstår hårdt vedligeholdt og med udbredt trådalgevækst. Brinkerne er stejle, og vandspejlet ligger 2 meter under terræn. Der er ikke registreret egnet gydehabitat for ørred på strækningen.

Figur 3-6 AVL, 3F, set mod nordvest nær den forventede krydsning

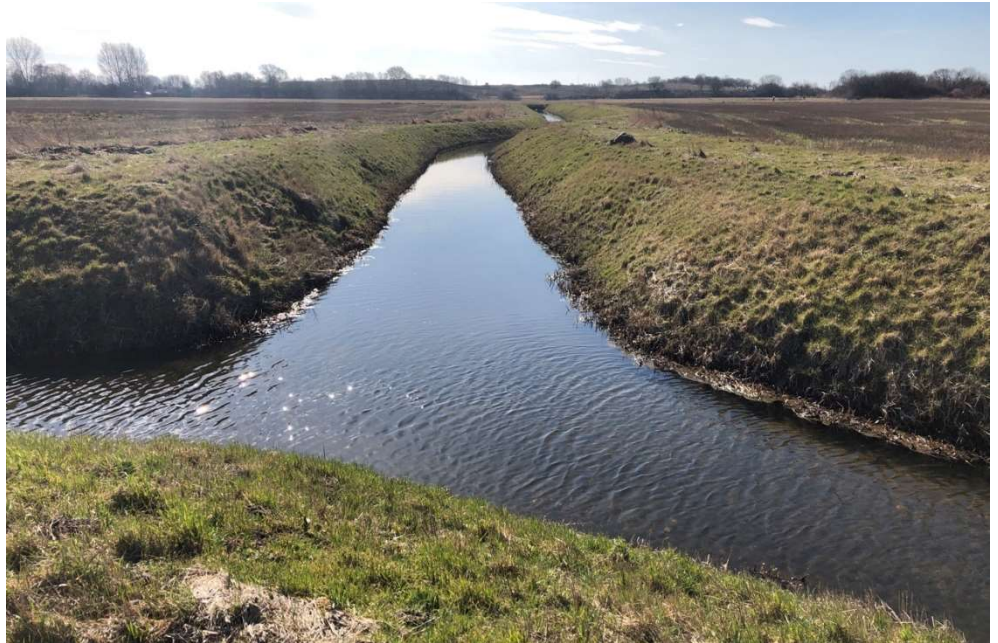
Figur 3-7 AVL, 3F, set mod syd nær den forventede krydsning

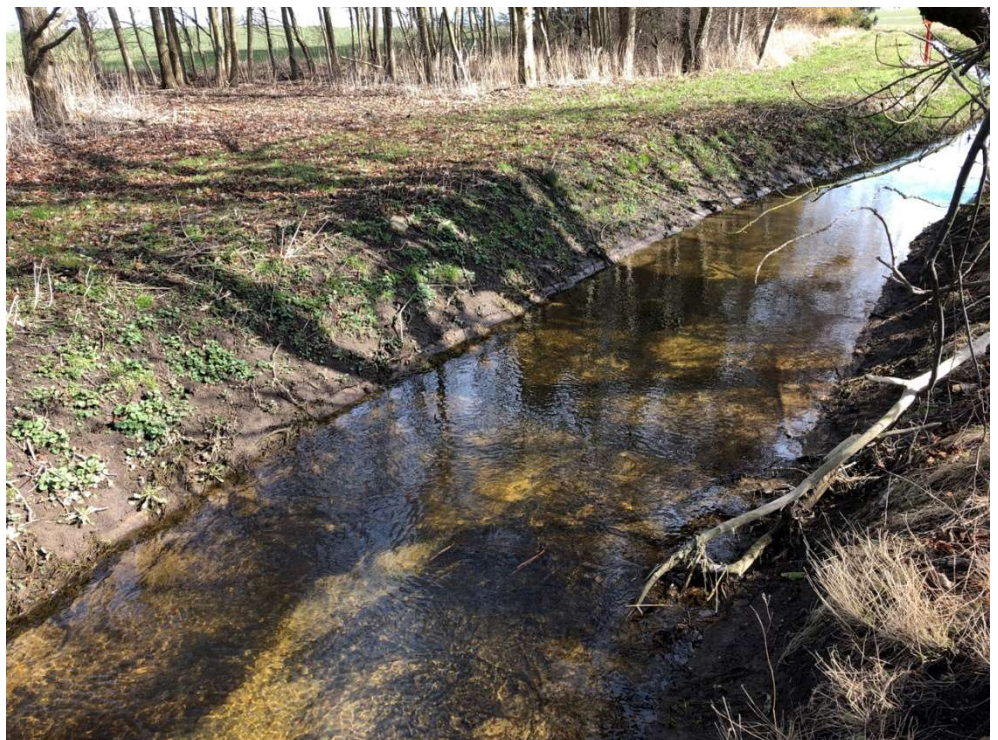
På strækningen for den planlagte krydsning er Bjørup Bæk ca. 1,6 meter bredt og har moderate fysiske forhold. Vandløbet har et svagt sinuøst forløb med et semi-naturligt tværsnitsprofil ca. 0,5 meter under terræn. Der er større partier med grusdækning samt lavvandede partier med sandbund (Figur 3-8).

Figur 3-8 Bjørup Bæk. Vandløbet er lavvandet og med sandbund ved krydsningspunktet.

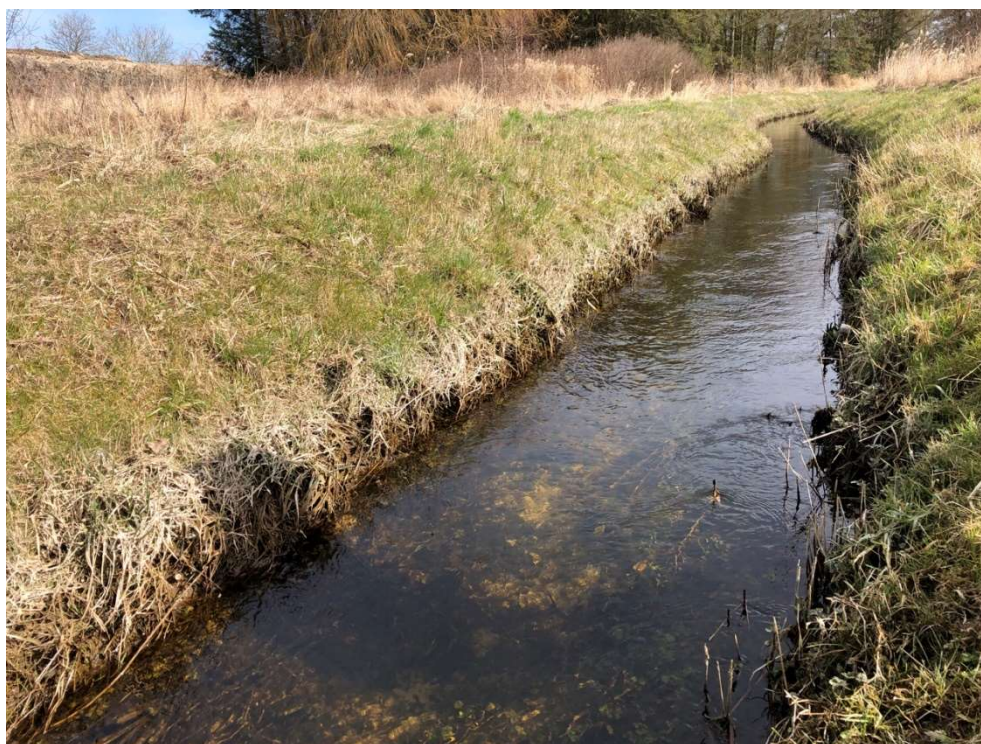
Størstedelen af bunden er bevokset med undervandsvegetation domineret af sideskærm, og der er ved besigtigelsen registreret få ørredyngel på strækningen. Der er registreret potentiel egnet gydehabitat for ørred umiddelbart nedstrøms krydsningen, dog rummer strækningen ringe kvalitet af opvæksthabitat (Figur 3-9).

Figur 3-9 Parti med grus i Bjørup Bæk, 5F, nær den forventede krydsning.

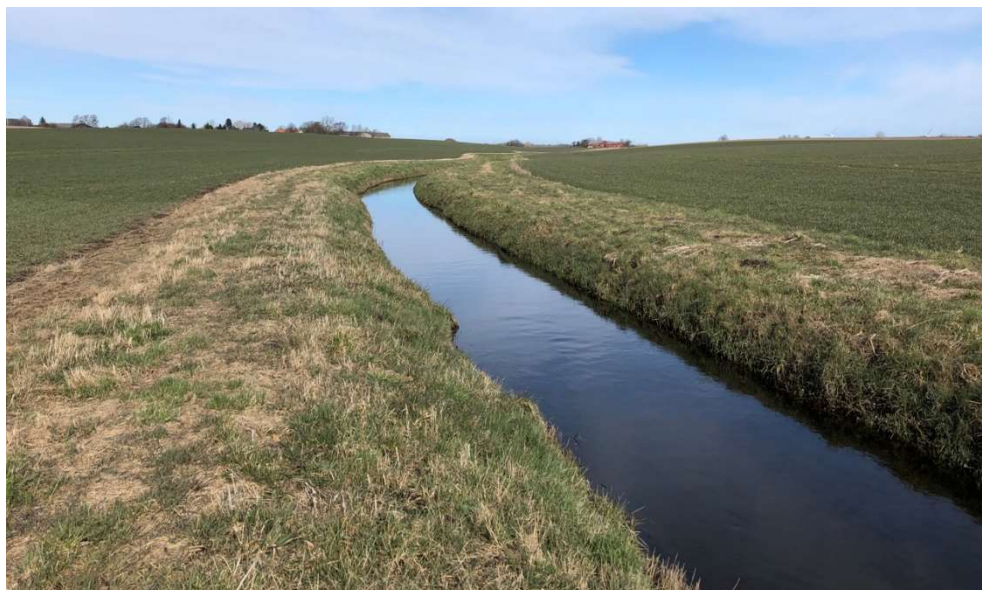
Vandløbet er bredt (ca. 2,5 m) med et kanaliseret tværsnitsprofil og har et svagt sinuøst forløb (Figur 3-10). Ved krydsningen ligger vandløbet ca. 1 meter under terræn og fremstår hårdt vedligeholdt. Ved besigtigelsen er registreret almindelige vandplanter såsom vandpest, grenet pindsvineknop, sideskærm og tykbladet ærenpris. Der er konstateret en svag okkerpåvirkning og ringe fysiske forhold. Der er ikke registreret egnet gydehabitat for ørred på strækningen.

Figur 3-10 Tingsted Å nær den forventede krydsning

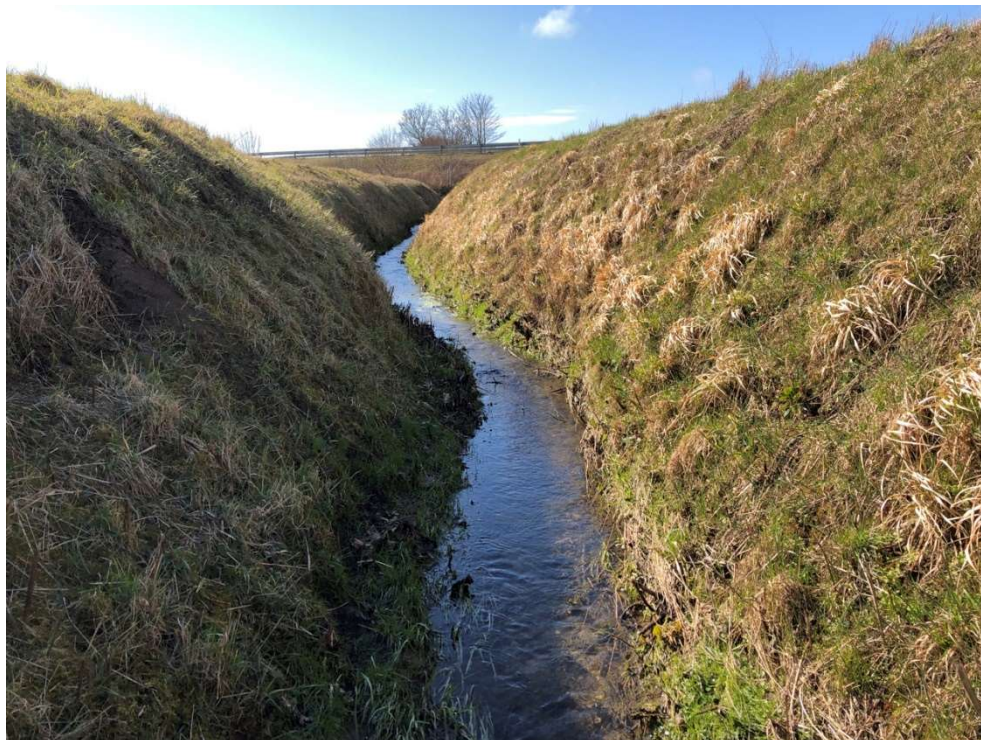
På strækningen for den planlagte krydsning ligger tilløb til Gundslev Å dybt under terræn (ca. 2,8 m) med stejle brinker uden skyggende træer (Figur 3-11). Den store dybde under terræn medfører dog skyggepåvirkning på dele af dagen. Vandløbet er ca. 0,8 m bredt og har et svagt sinuøst forløb domineret af lerbund med partier med grus og store sten. Der er et fint fald på strækningen, men moderate fysiske forhold. Der er flere udløb fra drænrør på strækningen, og bunden har udpræget algebelægning. Der er ved besigtigelsen registreret vandstjerne, sideskærm og krybhvene, og bemærkelsesværdigt få smådyr. Der er ikke registreret egnet gydehabitat for ørreder.

Figur 3-11 Tilløb til Gundslev Å ligger dybt under terræn

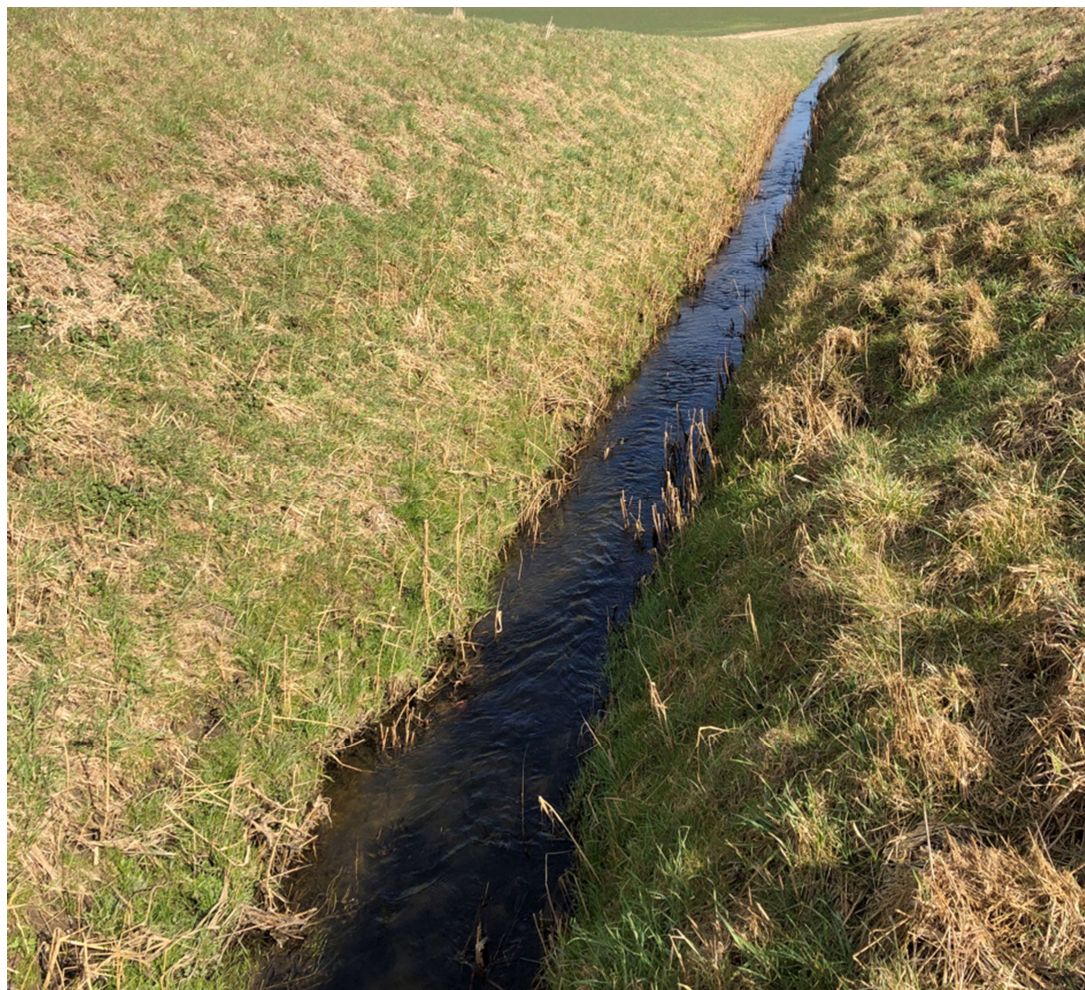
Strækningen ligger dybt under terræn (2,2 meter) og vandløbet er smalt og lavvandet (Figur 3-12). Vandløbet har overvejende leret bund overlejret af et tyndt sandlag og partier med vandplanter samt grus er udbredt. Der er ikke registreret egnet gydehabitat for ørreder umiddelbart nedstrøms rørlægningen.

Figur 3-12 Gundslev Å på det åbne forløb umiddelbart nedstrøms den forventede krydsning.

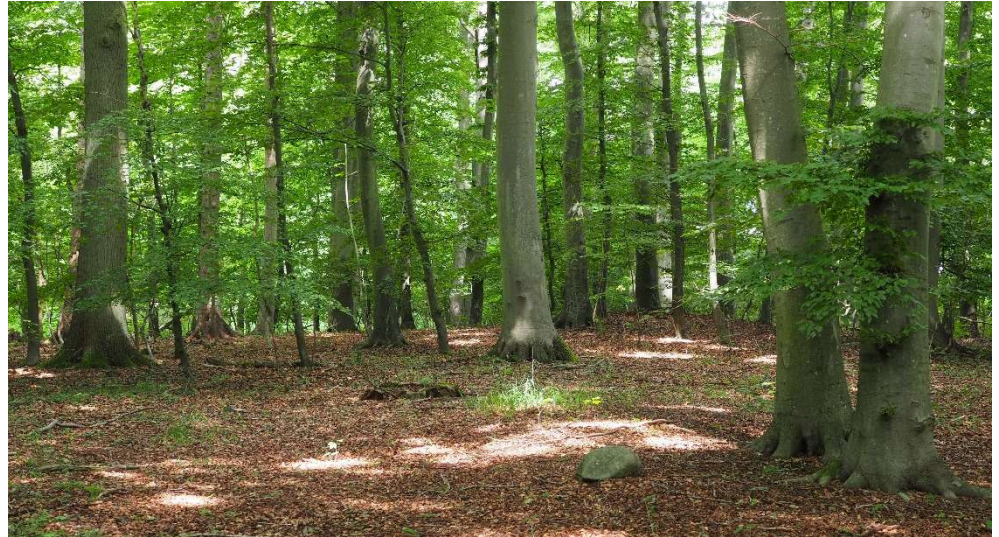
Figur 3-14 Højstammet bøgeskov i Sortsø fredskov

Sortsø Skov er bøgeskov på muld (Figur 3-14) med indslag af en del andre arter bl.a. eg, hassel, navr og avnbøg. Træerne har forskellig alder, og skoven har ret tydeligt naturskovspræg. Skovdriften har været ved plukhugst.

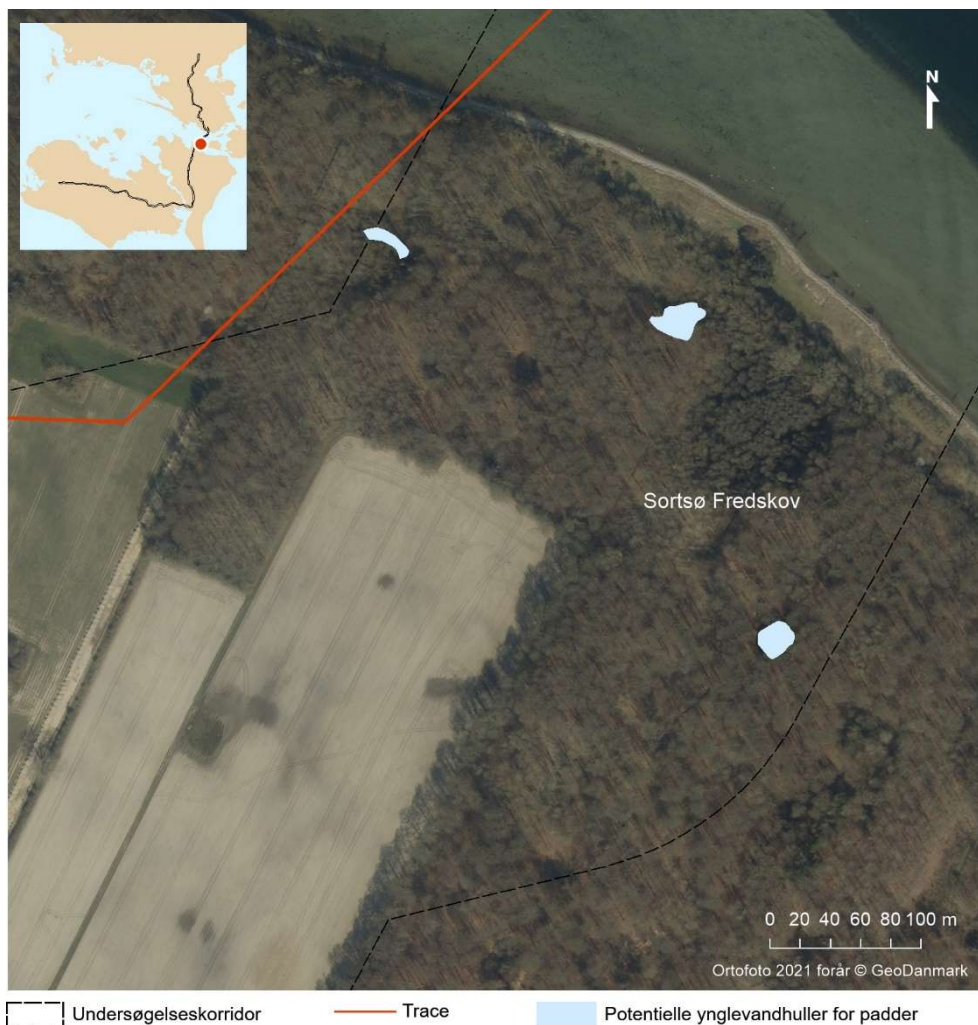
Figur 3-15 Potentielle ynglevandhuller for padder i Sortsø Fredskov.

I skoven findes enkelte fine vandhuller, der kan fungere som ynglehuller for padder, der er således tre i den centrale nordlige del i undersøgelseskorridoren. Se Figur 3-15.

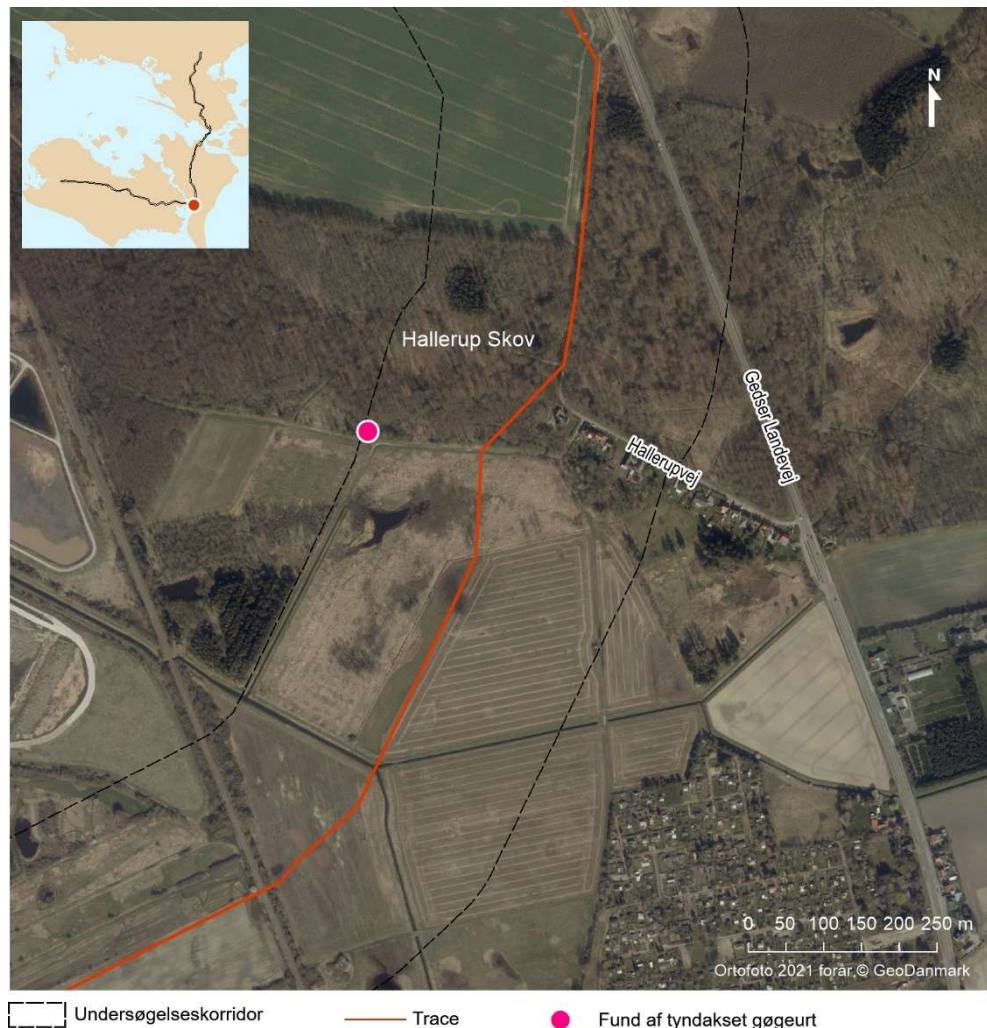
Figur 3-17 Fund af tyndakset gøgeurt inden for undersøgelseskorrridor i Hallerup Skov.

Mod syd grænser skoven op til et mere eller mindre drænet mose/eng-område, der lidt længere mod syd er delvist tilplantet og udnyttes til jagt. Skovbrynet mellem Hallerup Skov og engen er ret bredt og artsrigt, der er et lille niveau-spring med kalkpåvirket skovbund øverst, her vokser bl.a. orkidéen tyndakset gøgeurt. Se Figur 3-17.

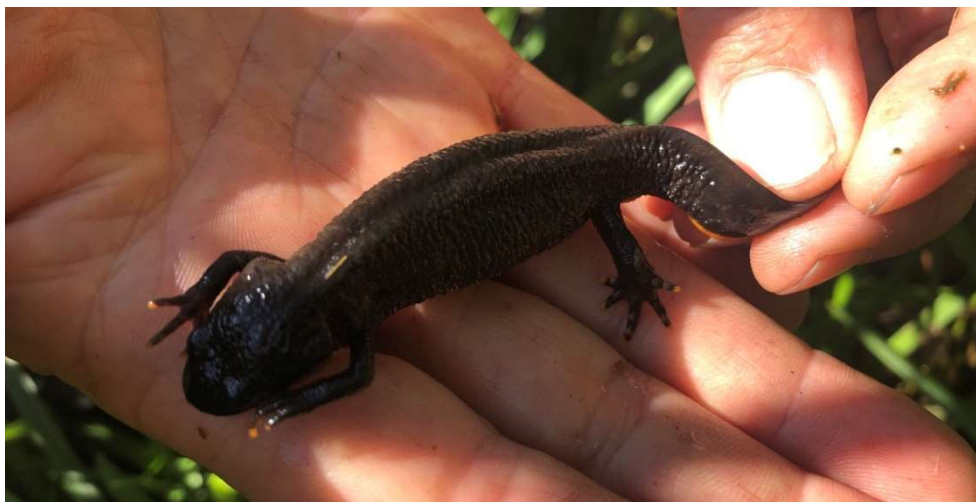
Figur 3-18 Stor vandsalamander er listet på habitatdirektivets bilag IV. Dette individ blev fundet i lokalitet FA221V på det nordlige Falster.

På Figur 3-18 ses stor vandsalamander (IV-art) fundet på det nordlige Falster.

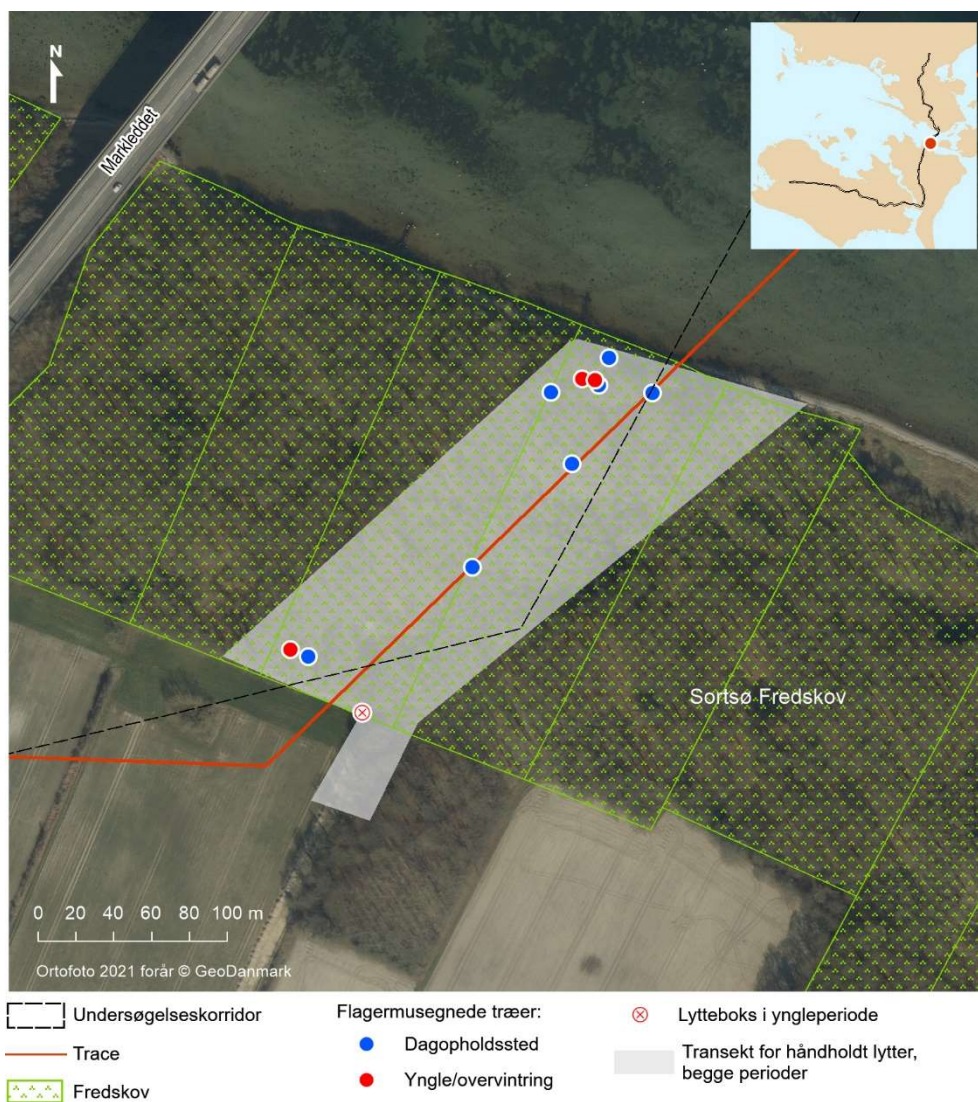
Flagermusegnede træer og undersøgte transekter samt placering af lyttebokse, fremgår af Figur 3-21. De to flagermusegnede bøgetræer i den nordlige del af Sortsø Fredskov står lige ved siden af hinanden og er derfor markeret med en enkelt prik.

Figur 3-21 Flagermusegnede træer, placering af lytteboks og område afsøgt med håndholdt detektor i Sortsø Fredskov.

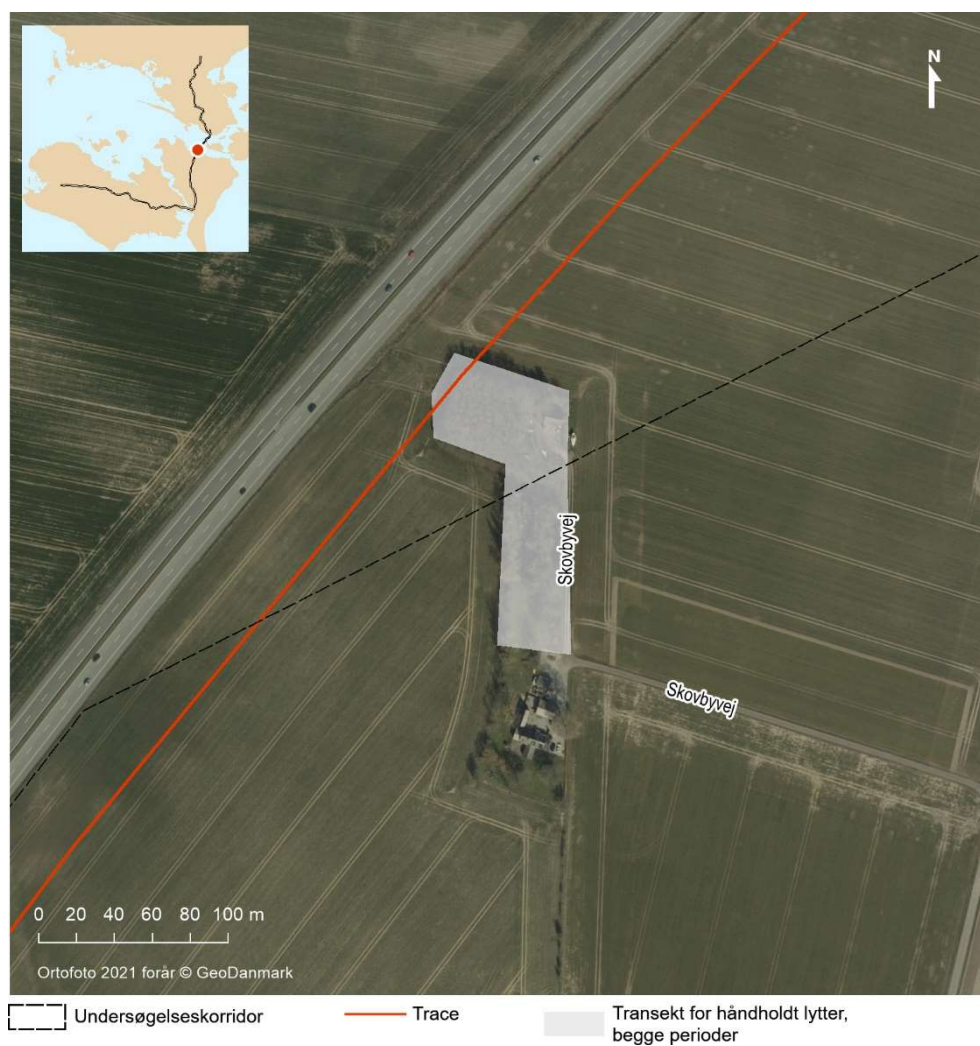
Område afsøgt med håndholdt detektor fremgår af Figur 3-22.

Figur 3-22 Område afsøgt med håndholdt detektor i træbevoksningen ved Skovbyvej.

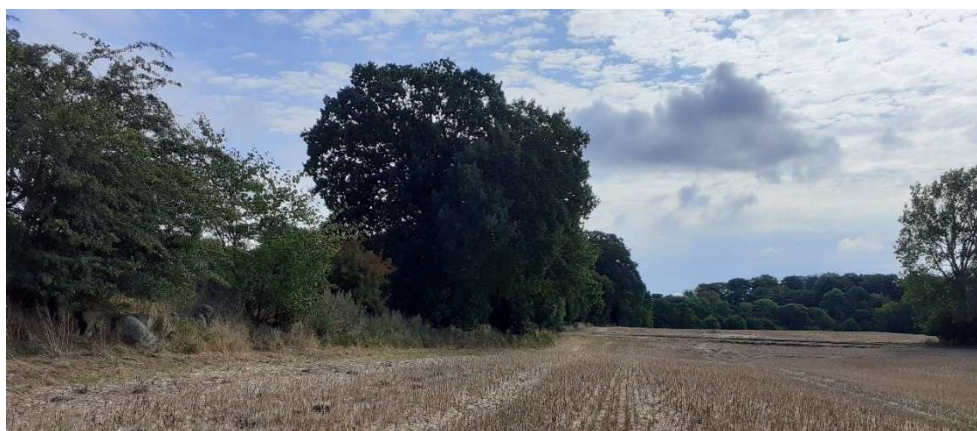
Figur 3-25 Solbeskinnede sten- og jorddige, som er et velegnet levested for markfirben. Der blev observeret markfirben på lokaliteten (MF26).

Der er registreret markfirben ved lokaliteterne MF25 og MF26. Yderligere er der registreret ubestemt firben på MF18. På Figur 3-25 ses et dige, som er et velegnet levested for markfirben.
