DIGESYNSRAPPORT FOR GRØN GAS - NÆSTVED KOMMUNE

A205340-008

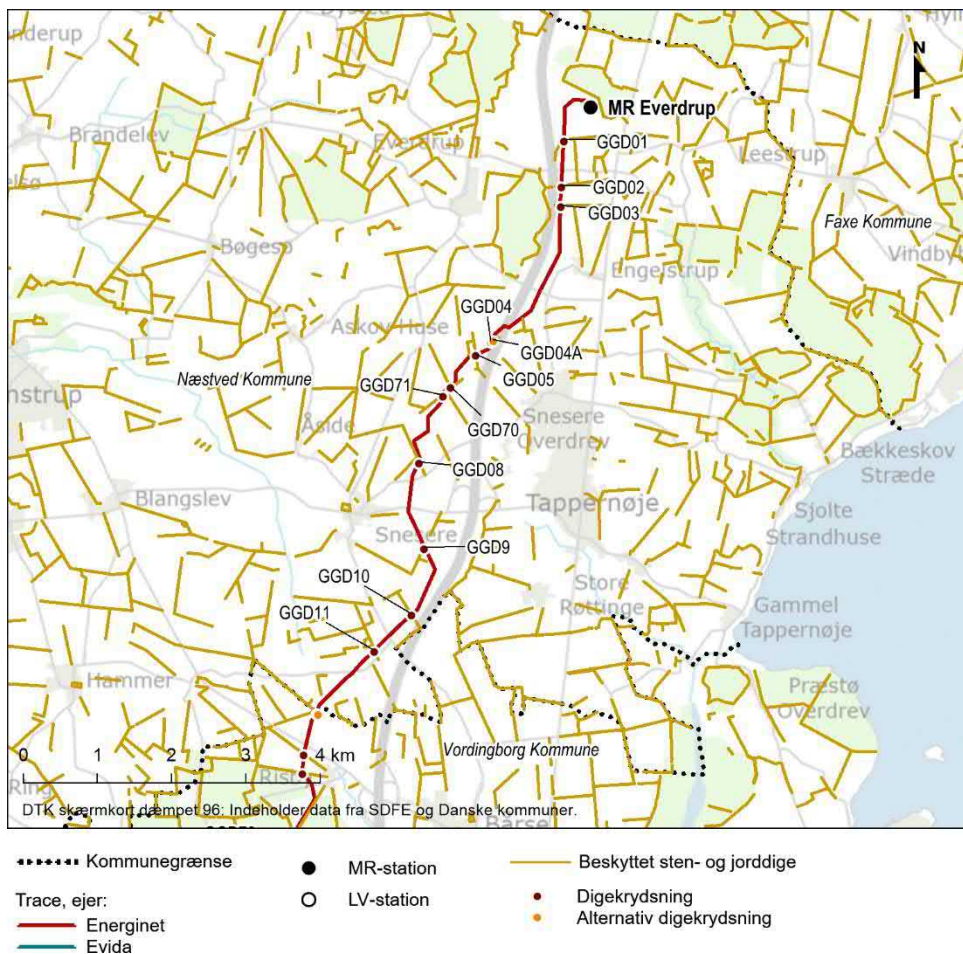
Figur 3-1 Oversigtskort over gasrørledning og overlap med beskyttede sten- og jorddiger

Nedenfor fremgår et oversigtskort over de steder i Næstved Kommune, hvor den planlagte gasrørlednings linjeføring krydser beskyttede sten- og jorddiger. På figuren fremgår desuden alternative digekrydsningspunkter. Beskrivelse af disse fremgår af beskrivelse af de pågældende digekrydsninger.

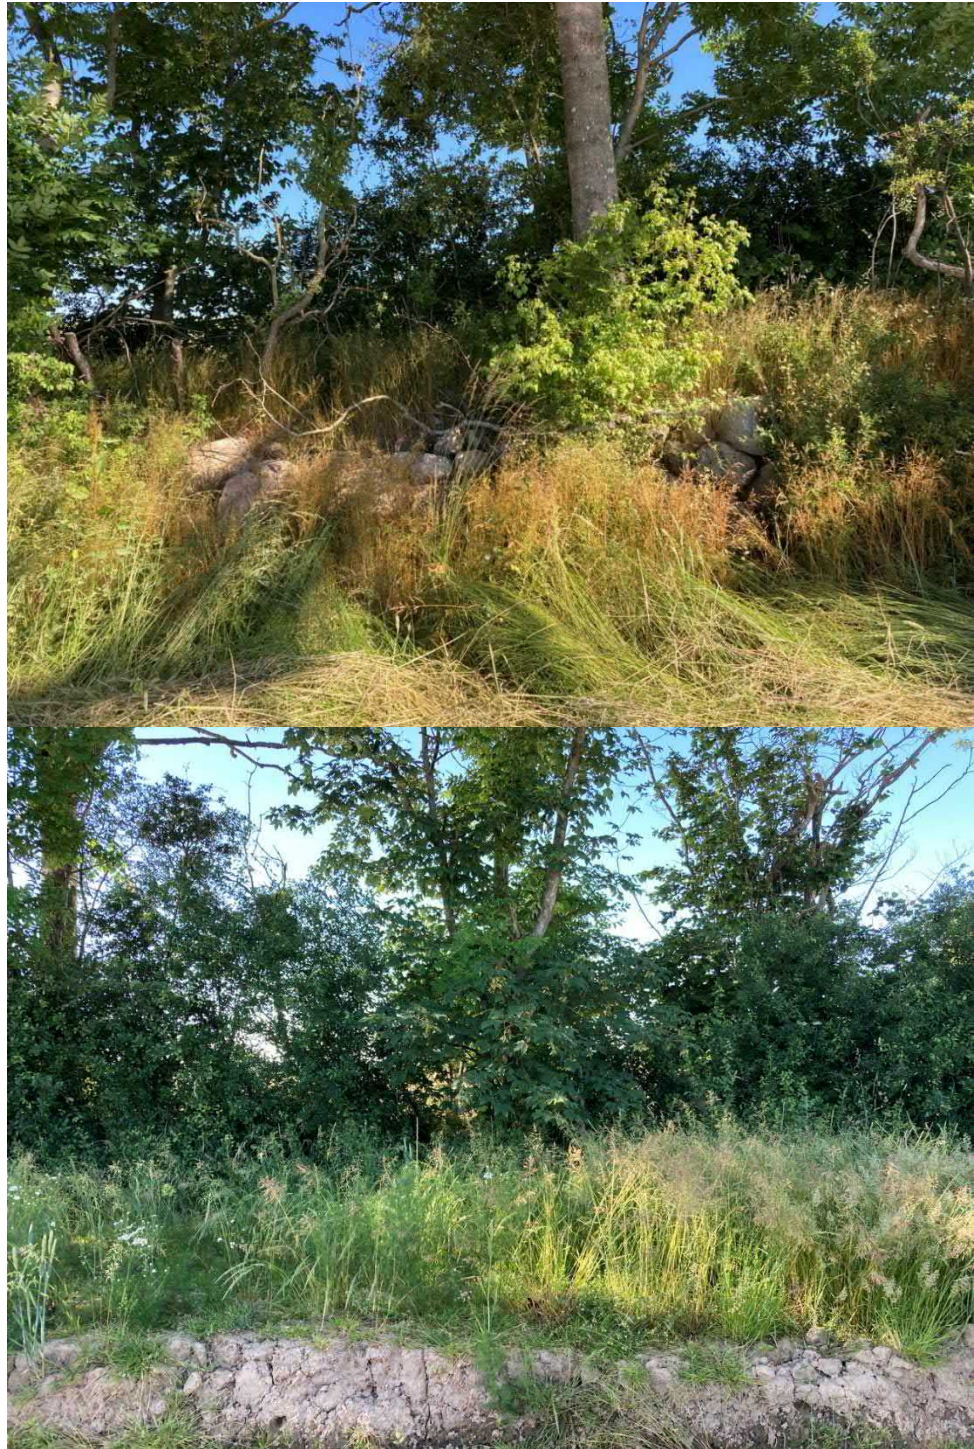
Beskrivelse: Primært bygget op som jordvold med øverste lag af sten på sydsiden. Marken på nordsiden ligger højere i terræn og ca. i niveau med toppen af stendiget. En pløjerand på ca. 20 cm højde er det eneste tegn på diget (udover vegetationen) set fra nord. Overvejende tilgroet af buske. Spredte træer hvoraf enkelte er gamle med en del døde grene. Træerne vurderes ikke flagermus egnede. Hochsitz (jagtskjul) i/ved krydsningen på sydside kan indikere tilstedeværelse af dyrevildt i området.

Figur 3-2 Fra syd mod nord (øverst) fra nord mod syd (nederst)

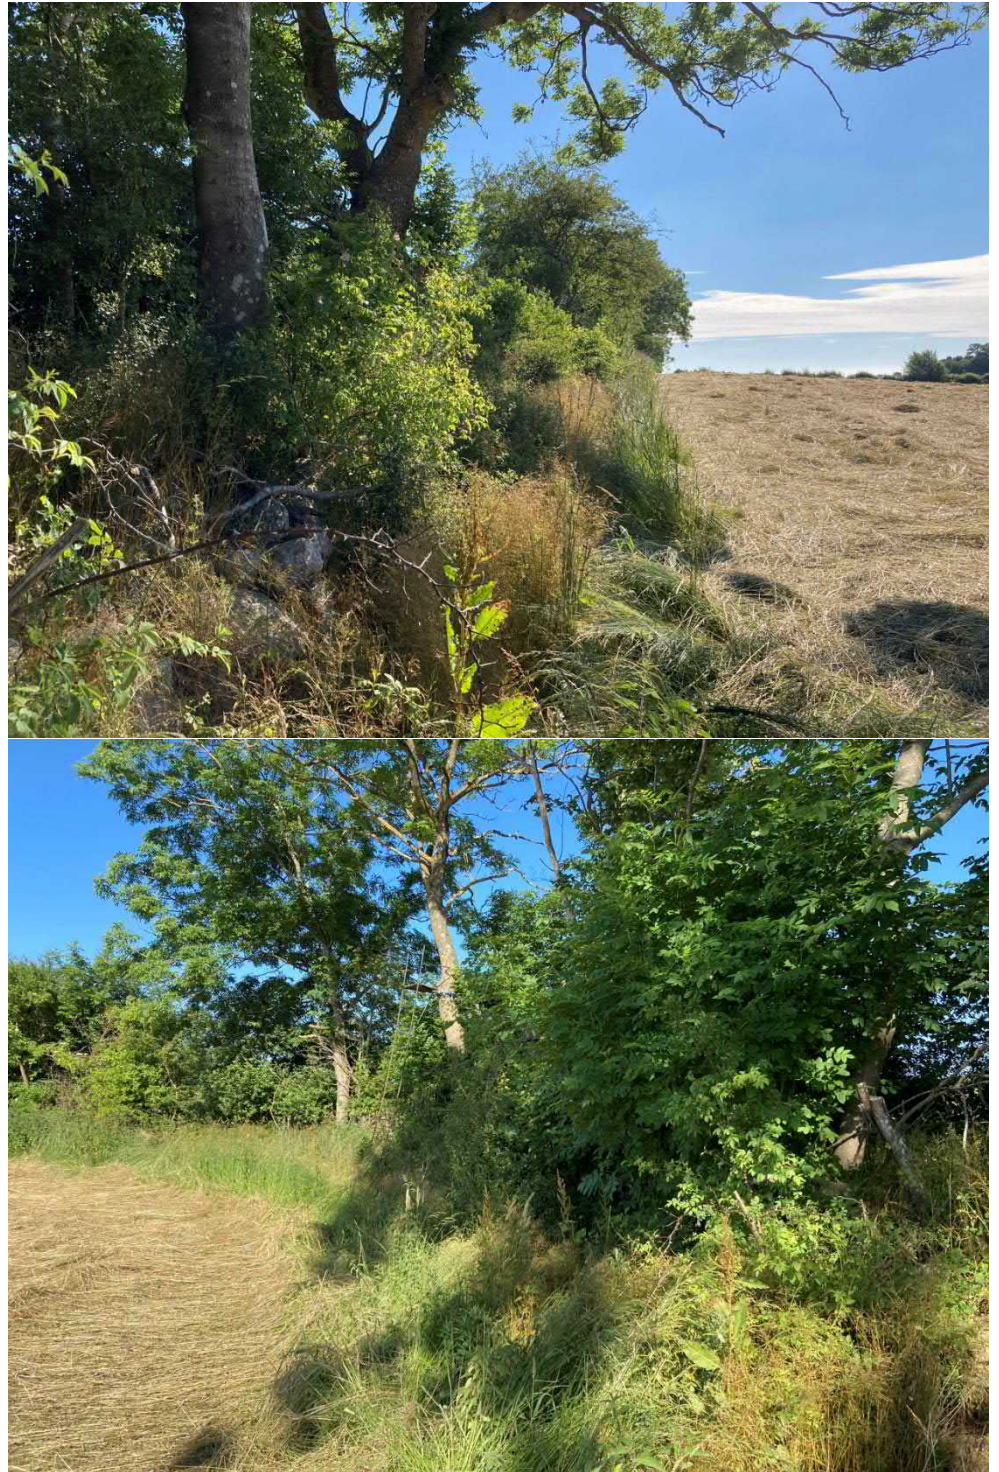
Figur 3-3 Fra GPS koordinat set mod øst (øverst), mod vest (nederst)

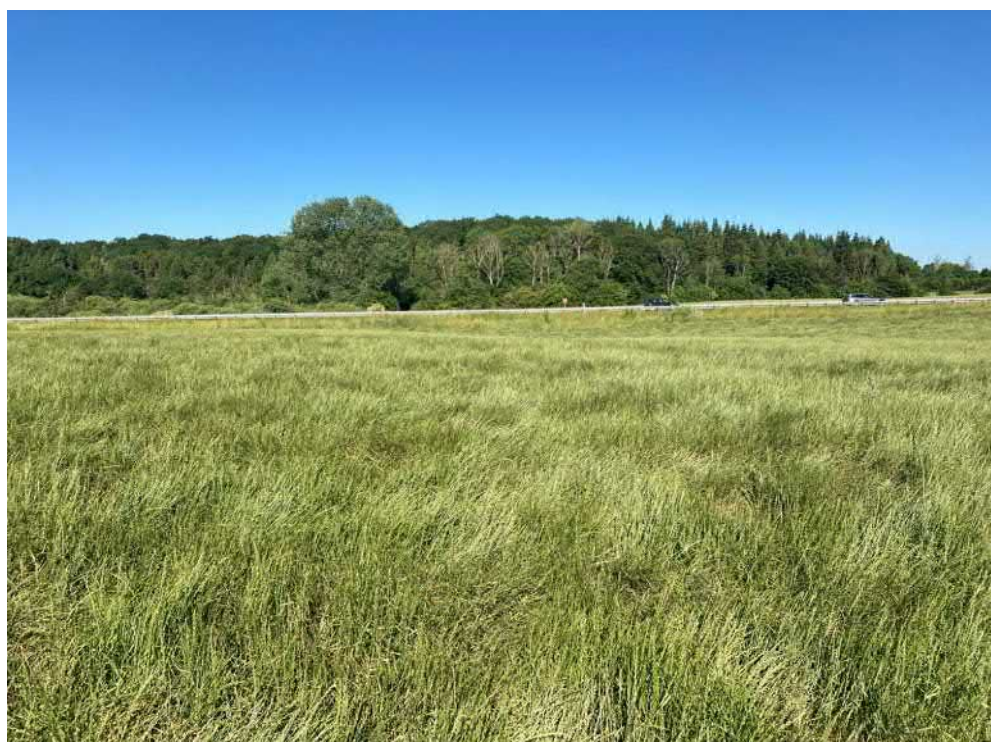
Figur 3-4 Mark med rajgræs ved krydsningen set mod vest.

Beskrivelse: En mark dyrket med rajgræs, hvor diget er pløjet væk. Ingen synlige tegn efter diget og ingen terrænforskel. Ingen flagermus egnede træer.

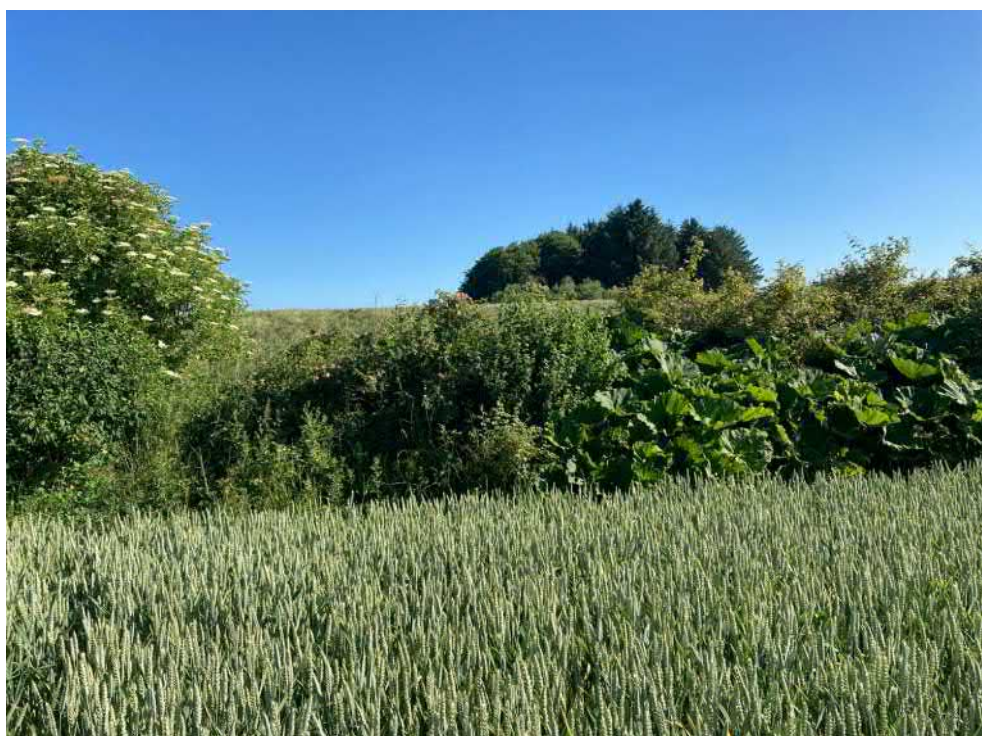
Figur 3-5 Fra krydsningen set mod nord

Beskrivelse: Et lavt jorddige tilplantet med busk-/kratvegetation af hylt og hvidtjørn mm. Ved krydsningen er der lavning i buskvegetationen. Her forekomst af glat hunderose, stor nælde og rød hestehov. Mod vest afskåret af hovedvej. Nogen biologisk værdi men ikke som vildtkorridor grundet afskæring af motorvej. Ingen flagermus egnede træer.

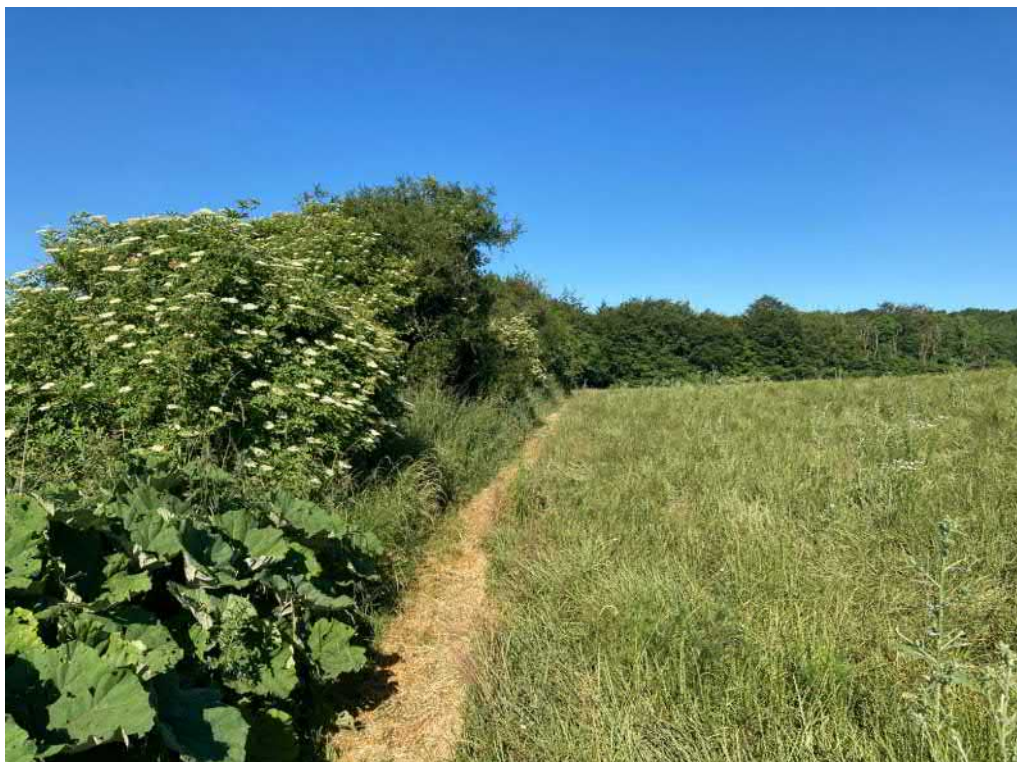
Figur 3-6 Fra krydsningen set mod vest

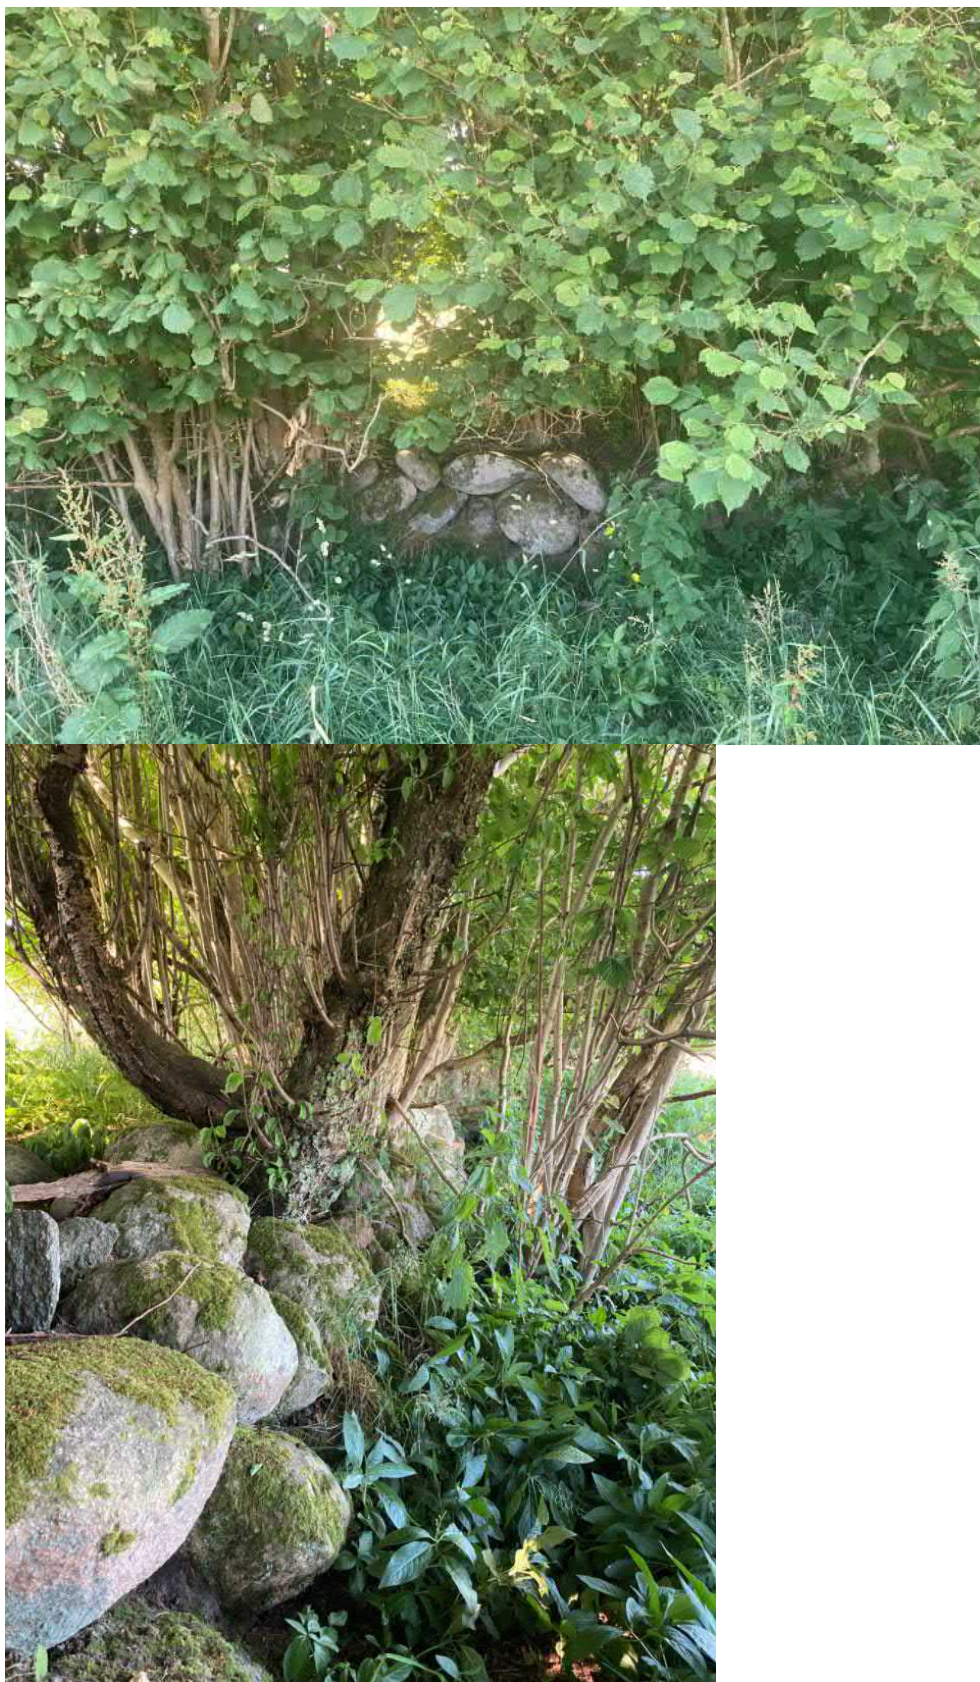
Beskrivelse: Smalt lavt stendige med mange huller der kan være skjulesteder for smådyr. Diget er 0,5 meter højt set fra nord samt i terræn set fra syd. Tilplantet med buske overvejende af hassel. Bundvegetationen har mange åbninger som benyttes af vildt. En del fuglereder og mange småfugle i området. Ingen flagermus egnede træer. Der blev set 5 rådyr gående langs med diget. For at undgå en påvirkning af stendiget anbefales det, at bruge alternativ åbning mod øst (GGD04A). Det skyldes at man derved vil undgå påvirkning af stendiget, idet det alternative forslag er en åbning heri. Se beskrivelse til alternativ linjeføring nedenfor.

Figur 3-7 Stendiget ved krydsningen set mod syd (øverst) samt indefra mod vest (nederst)

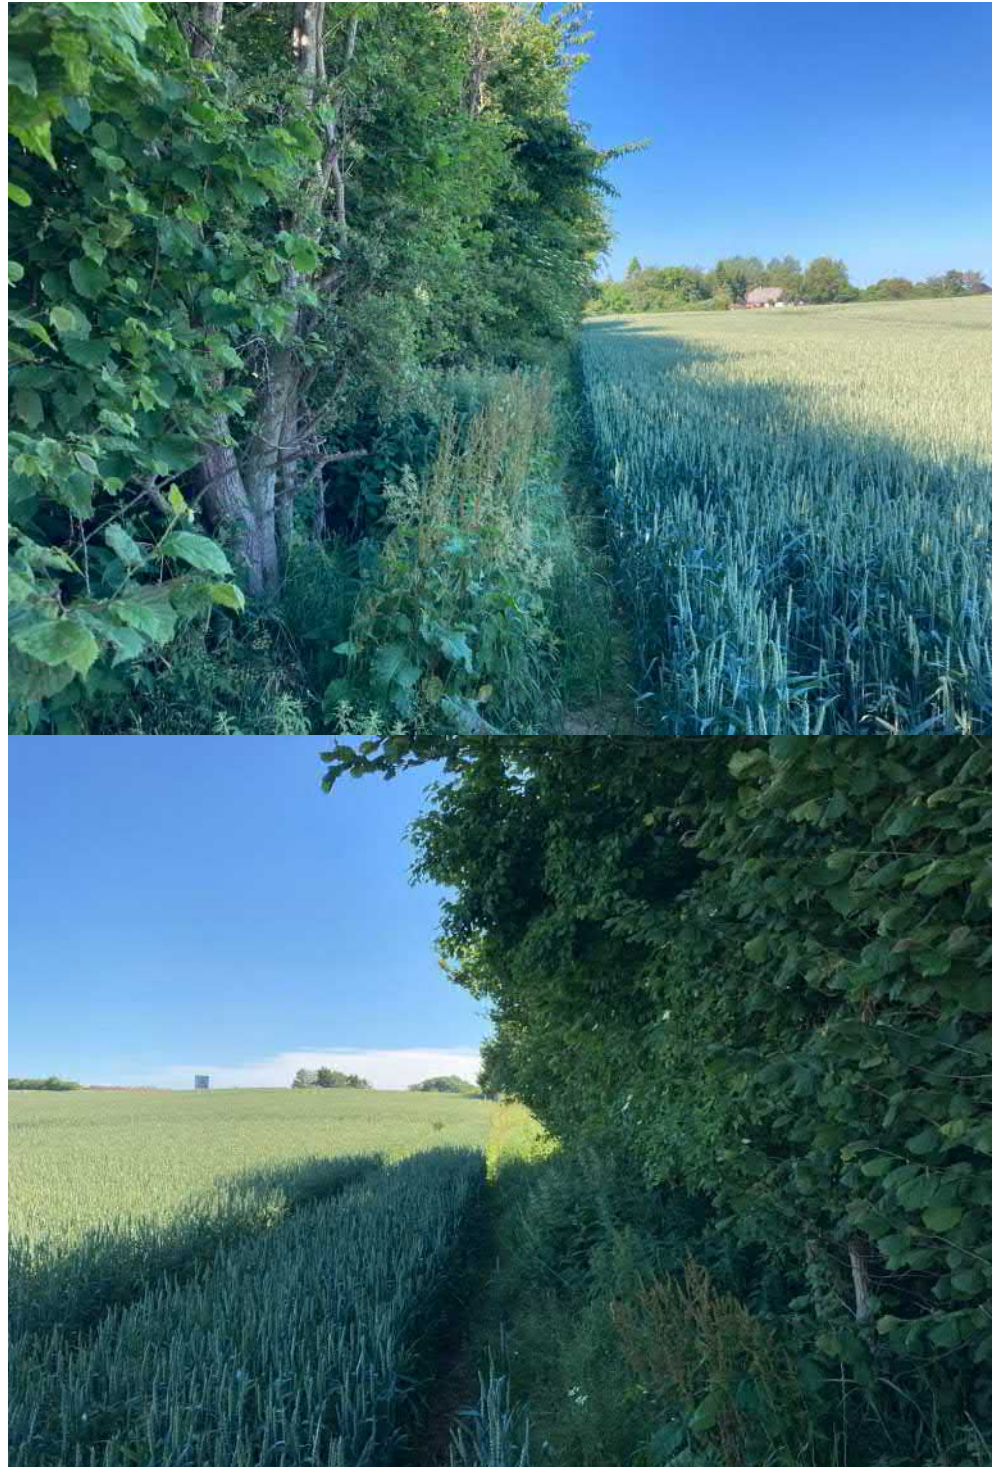
Figur 3-8 Diget set mod vest (øverst) og øst (nederst)

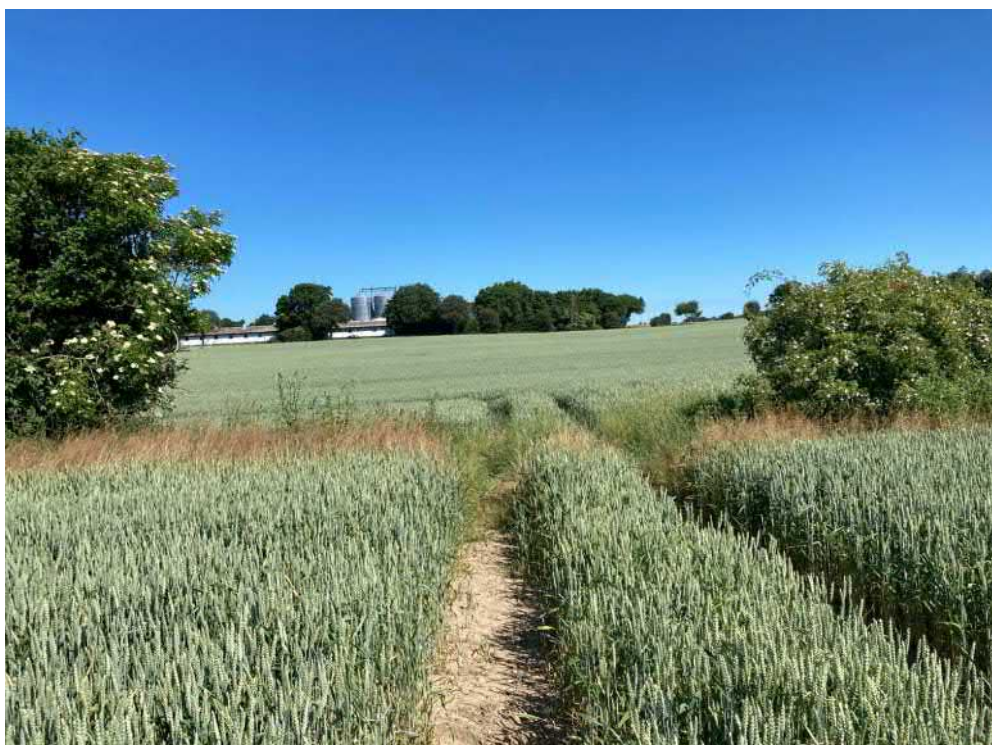
Figur 3-9 Åbning set mod nord

Beskrivelse: Alternativt forslag til linjeføring. Åbning i dige som bruges til gennemkørsel af landbrugsmaskiner. Ingen stendige set i buskadset mod øst.

Fra GPS koordinat er åbningen, som er ca. 8 meter bred mod det vestlige dige og ca. 4 meter mod den østlige vegetation, hvor der dog ikke er observeret noget stendige. Totalt er åbningen 12 meter bred. Ingen flagermus egnede træer.

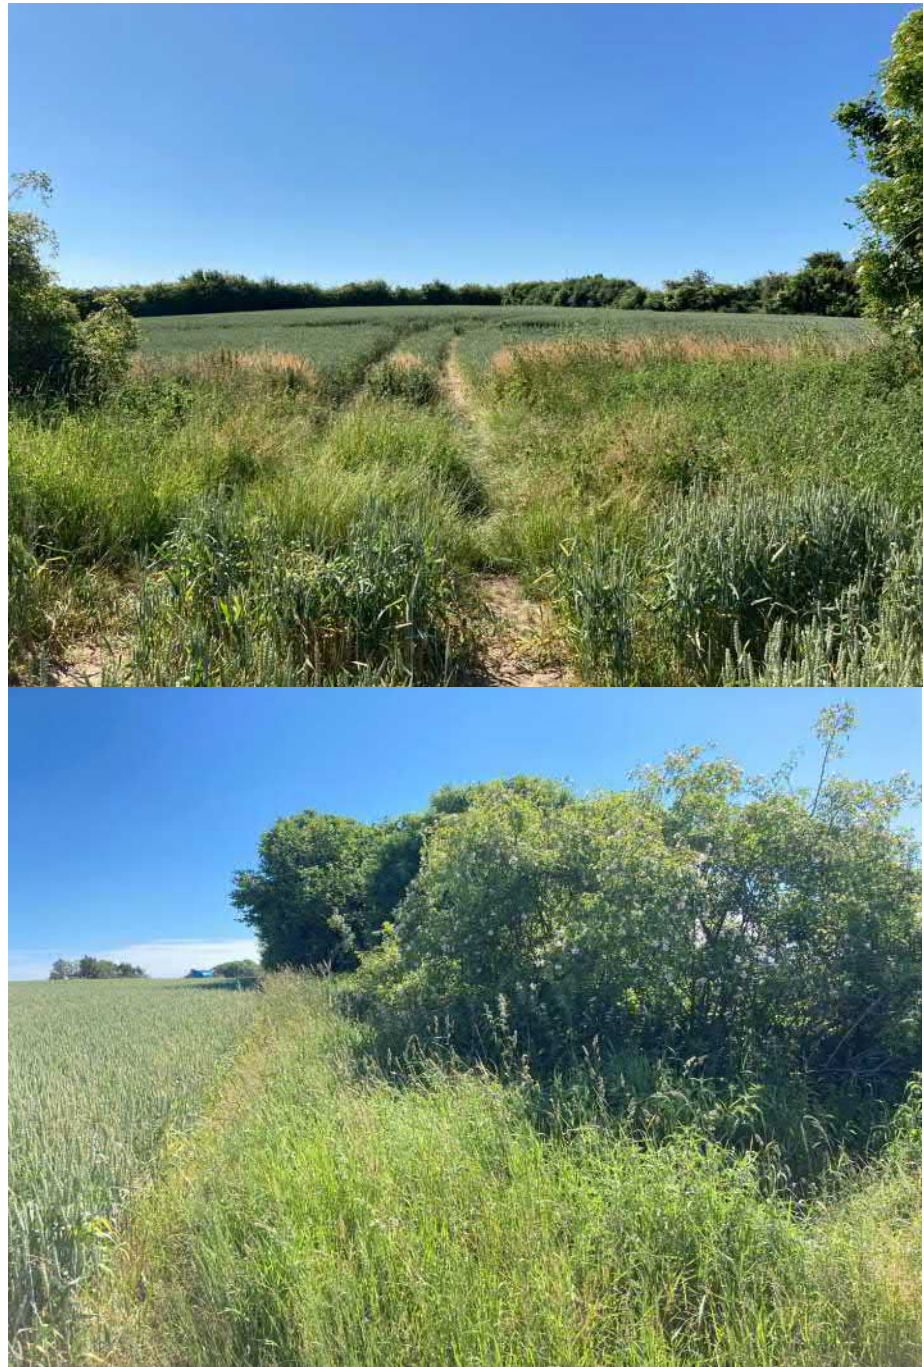
Figur 3-10 Åbning set mod syd (øverst) og mod øst (nederst)

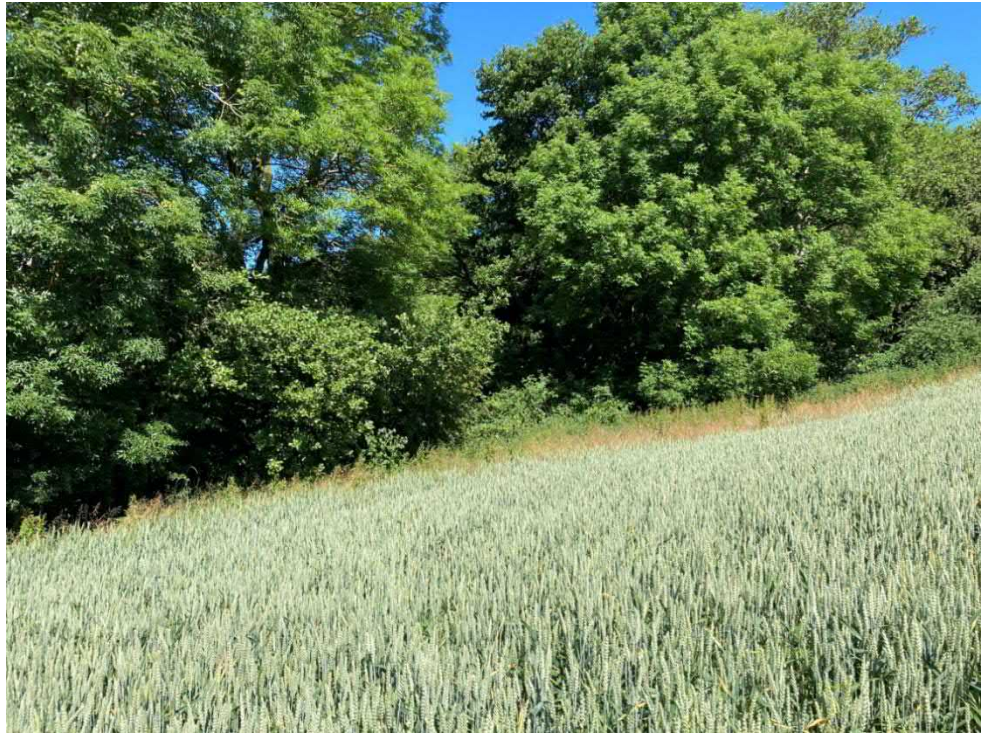
Figur 3-11 Terrænet skråner kraftigt. Set fra østliggende mark i nordlig retning mod krydsningen.

Beskrivelse: Terrænet skråner kraftigt nedad mod vest i området. 0,8 meter højt stendige indarbejdet i skræntfod nær den vestlige trækant. Dog kun sparsomt forekommende. Formodentligt faldet sammen/overdækket over tid. Ca. 4 meters fald over måske 10 meters længde i vestlig retning. 3 højstammede ældre træer og elles unge træer/buske ved linjeføring. Mange vildtlejer fra rådyr i kanten af marken. Området er besøgt igen i anden runde og der blev ikke konstateret flagermusegnede træer inden for arbejdsbæltet. Der er dog egnede træer ca. 15 meters afstand fra kanten af arbejdsbæltet, i både nordlig og sydlig retning.

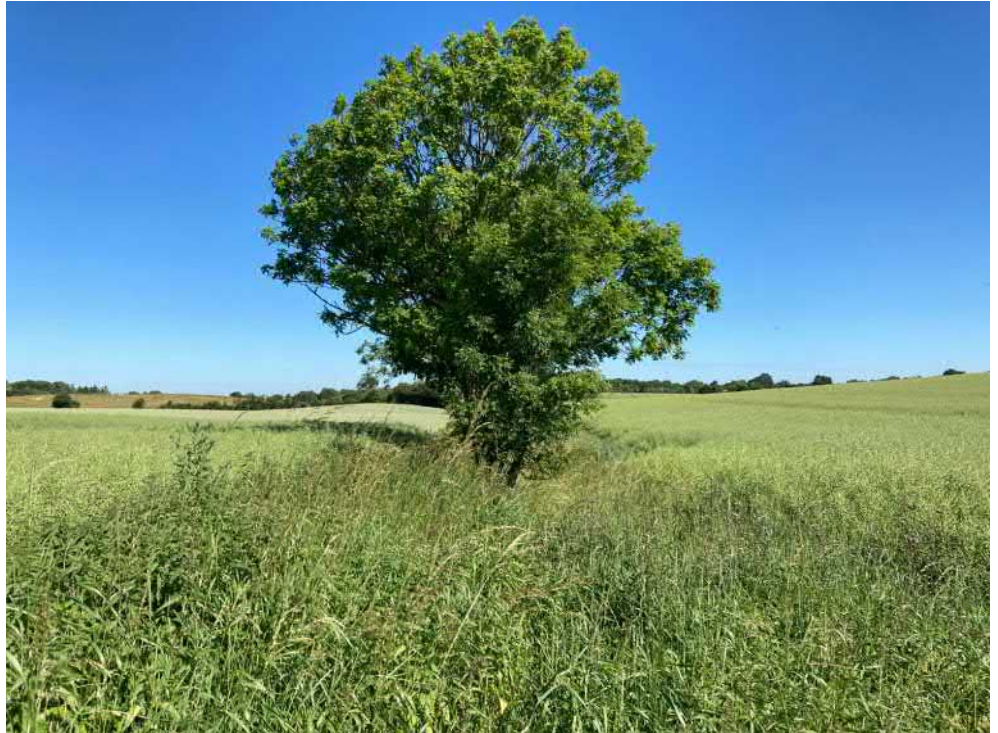
Figur 3-13 Fra krydsningen set mod nord.

Beskrivelse: Nord for krydsningen er der synlige sten enkelte steder i diget omkring træerne. På resten af strækningen er diget en hævet jordvold på ca.

0.5 meter som udligner terrænforskel mellem marker (højest på vestsiden). Kraftigt tilgroet til brysthøjde af næringskrævende arter som stor nælde, burre-snerre, agertidsel og enkelte græsser. Ingen flagermus egnede træer. Rapsmarker på begge sider. Ca. 15 meter i hver retning til nærmeste (unge) træer og ellers spredt buskvegetation.

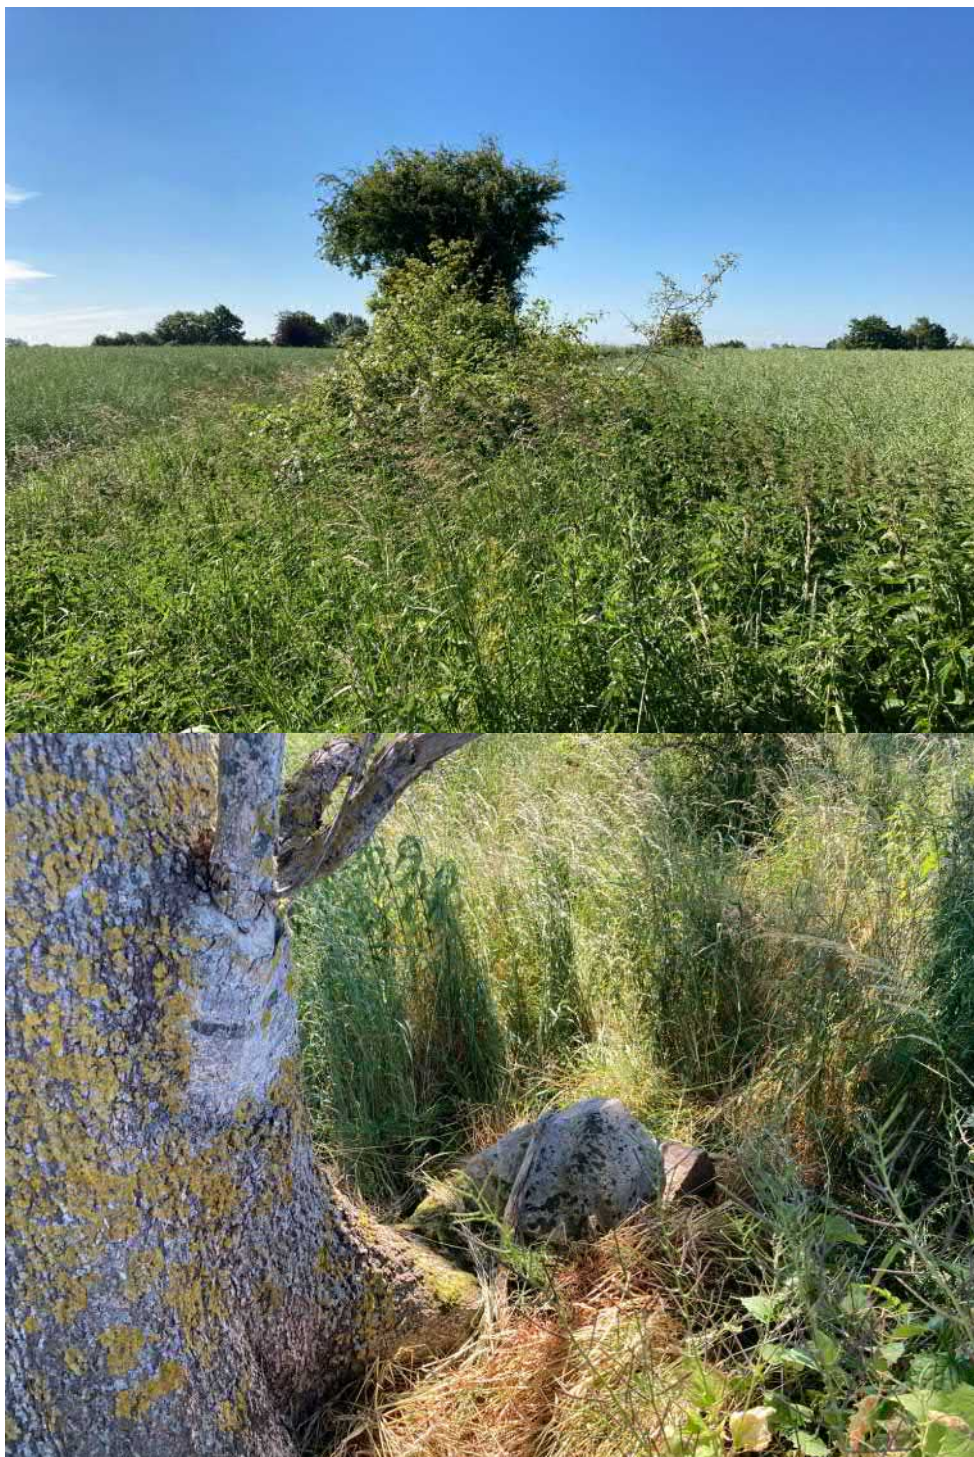
Figur 3-14 Fra krydsningen set mod syd (øverst). Stendige synligt ved træ mod nord (nederst)

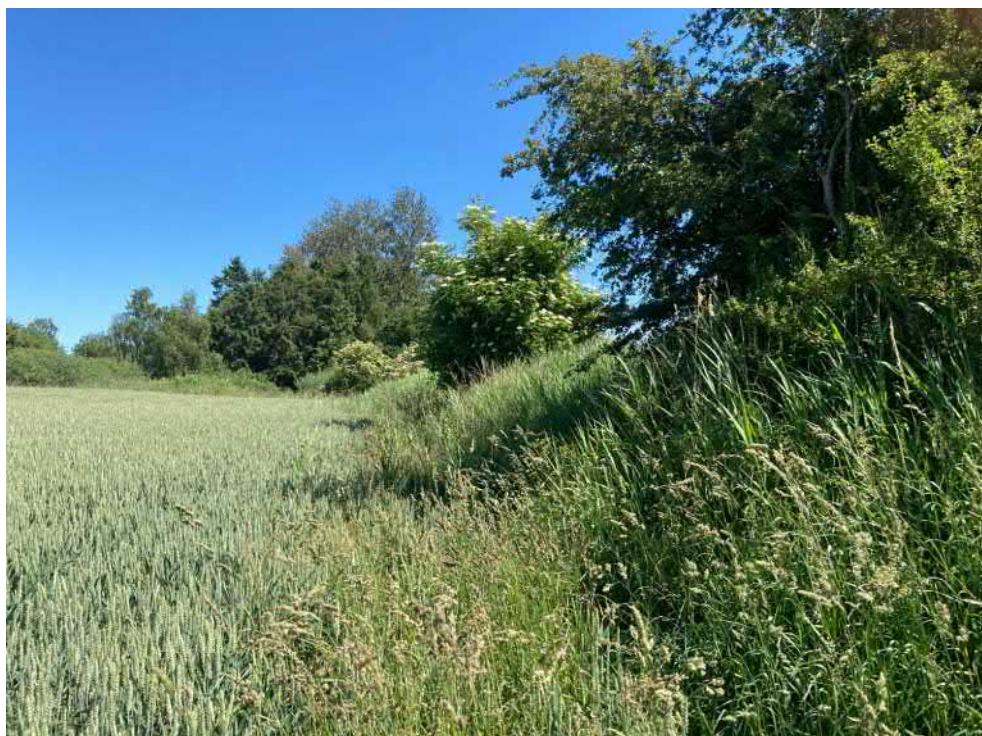
Figur 3-15 Set mod nord sker krydsningen mellem de to nærmeste buske.

Beskrivelse: Kraftigt tilvokset af stor nælde, burresterre og græsser. Sten kun sporadisk synlige og ellers under græslandet. Diget udfligner højdeforskel mellem marker på ca. 1 meter. Enkelte buske af hvidtjørn, hyld og hunderose. Ingen flagermus egnede træer.

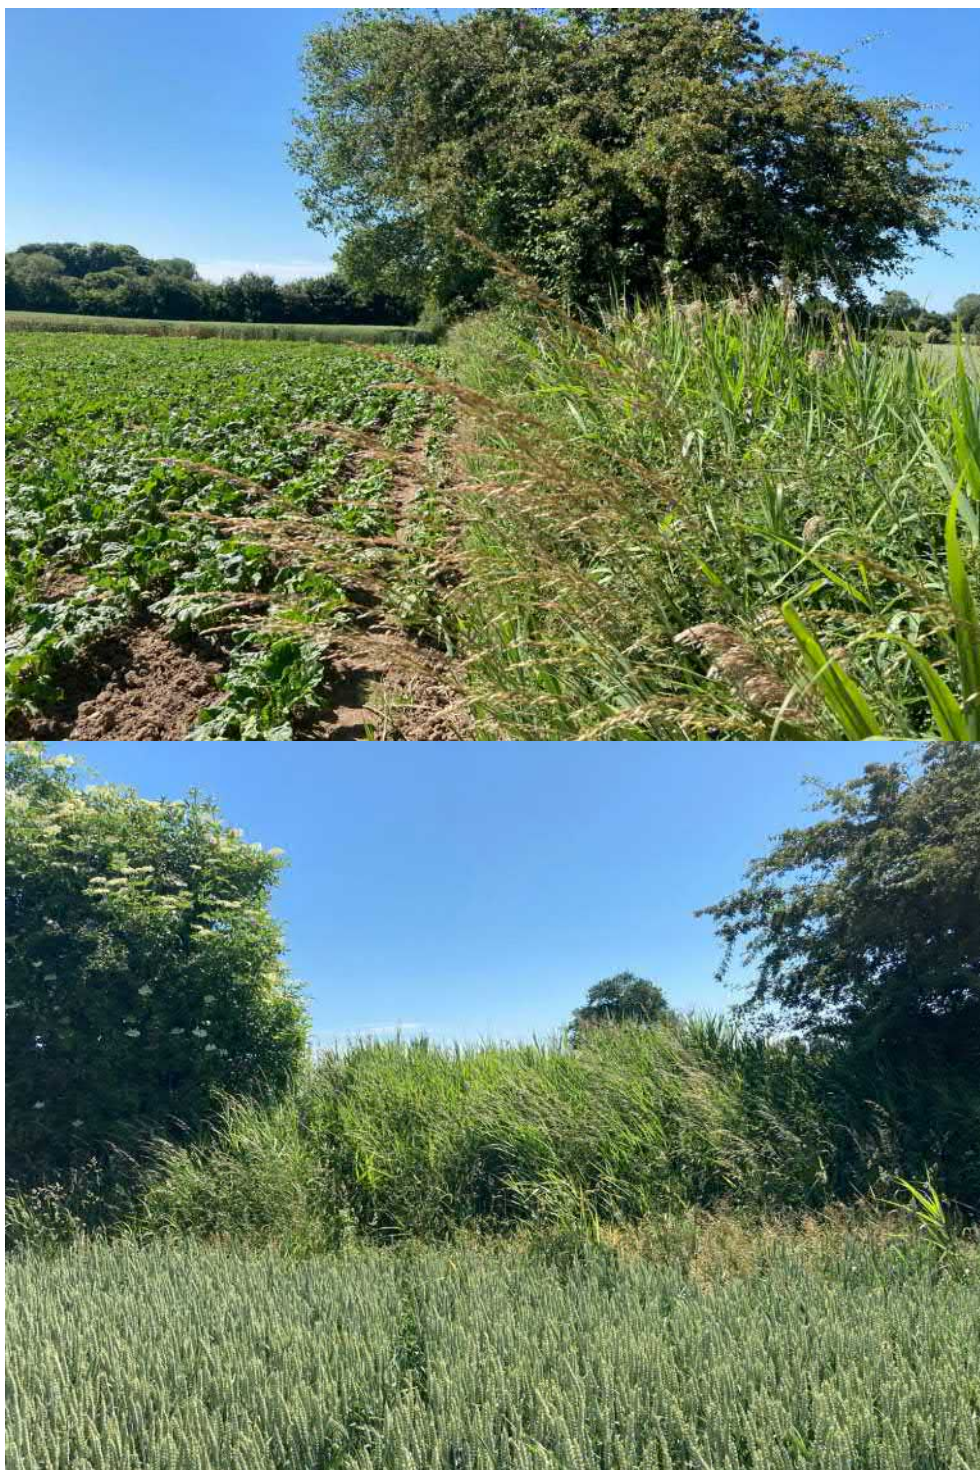
Figur 3-16 Krydsningen set mod syd (øverst) og mod øst (nederst)

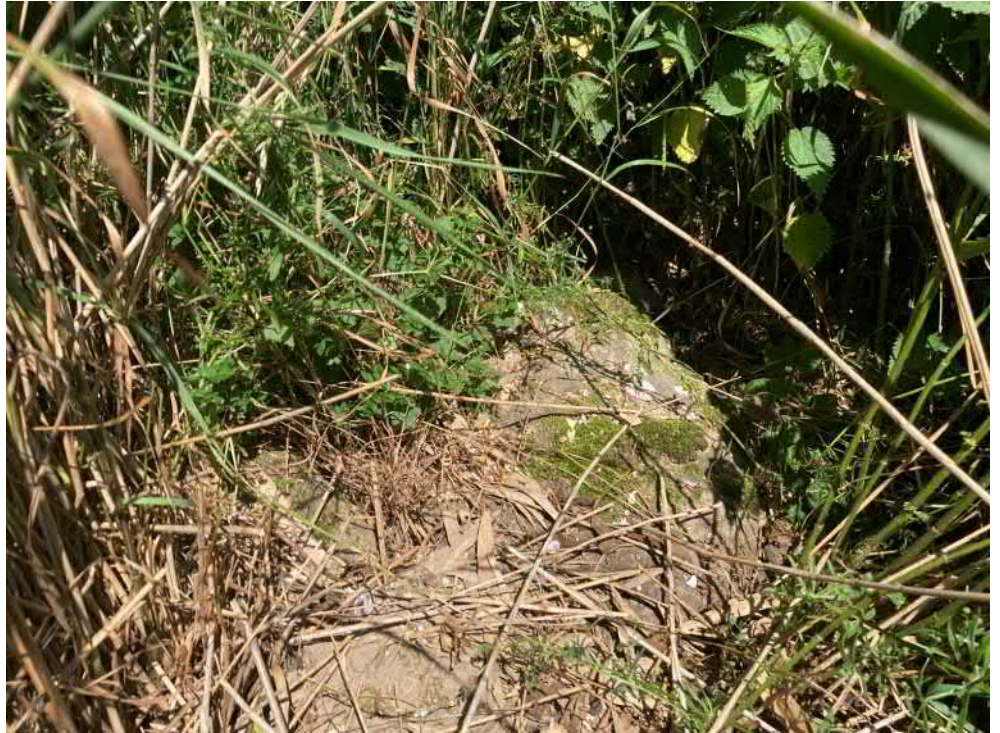
Figur 3-17 Sten kan på diget anes hist og her under vegetationen.

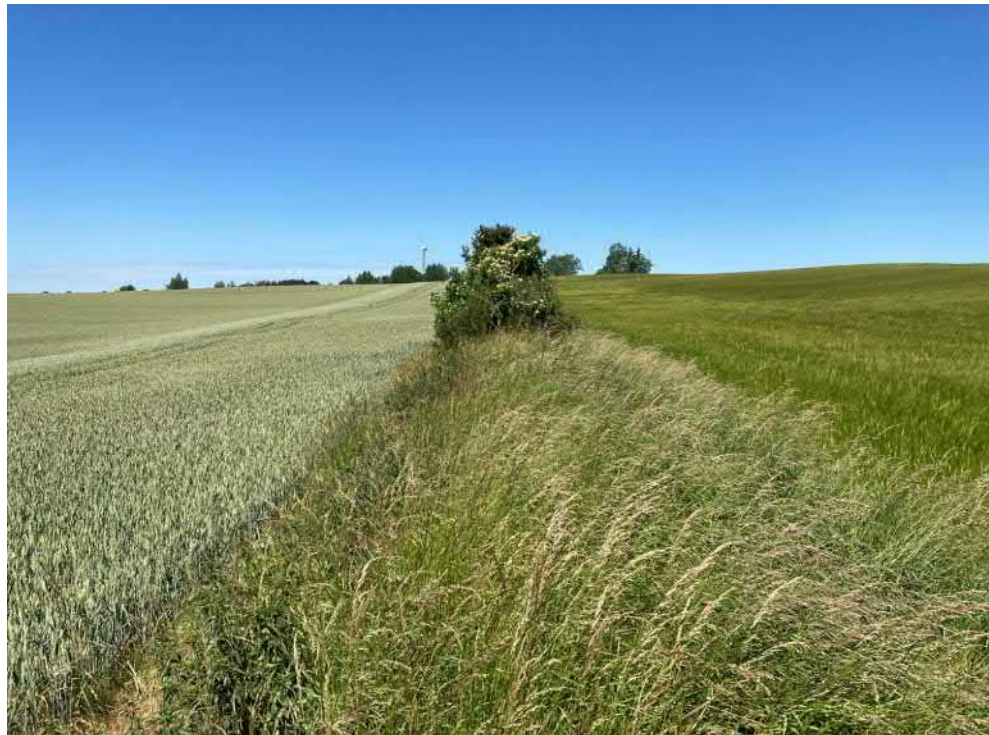
Figur 3-18 Krydsningen set mod nord.

Beskrivelse: Ingen synlige sten, men de kan mærkes lige under græsset. Ved krydsningen er der ingen buske. 10 meter nord for krydsningen vokser hylde- og buske af hunderose. 10 meter mod syd står en hvidtjørn og et større træ. Ingen flagermus egnede træer. Terrænforskel mellem marker er ca. 1 meter (øst højest). Artsfattig knæhøj græsvegetation med pletvis forekomst af nælder.

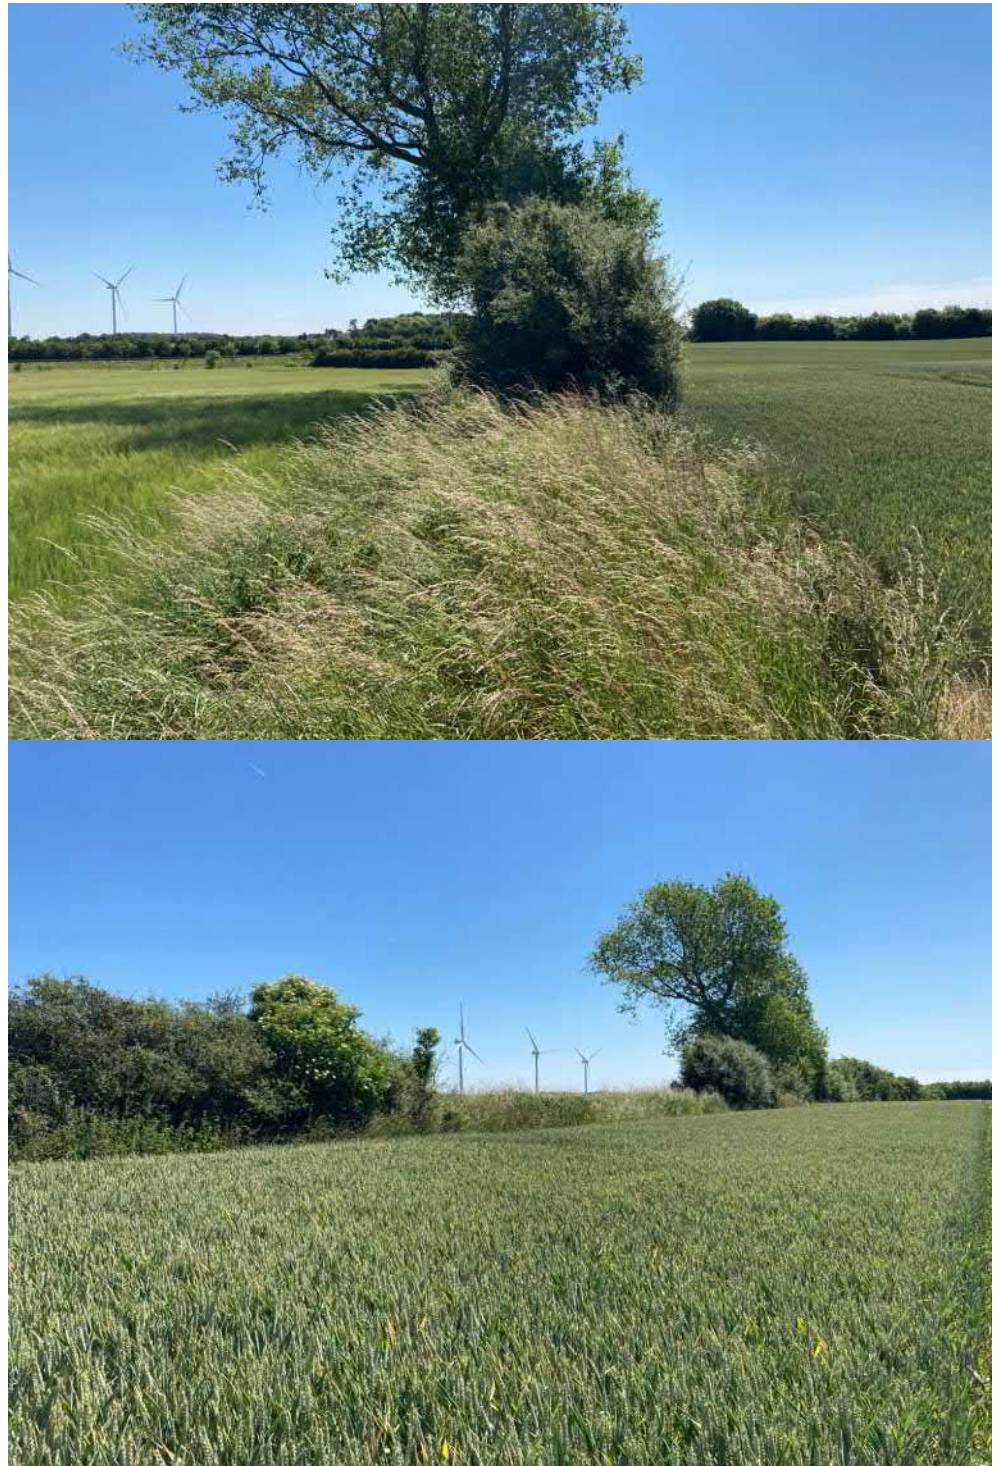
Figur 3-19 Krydsningen set mod syd (øverst) og fra vest mod øst (nederst)

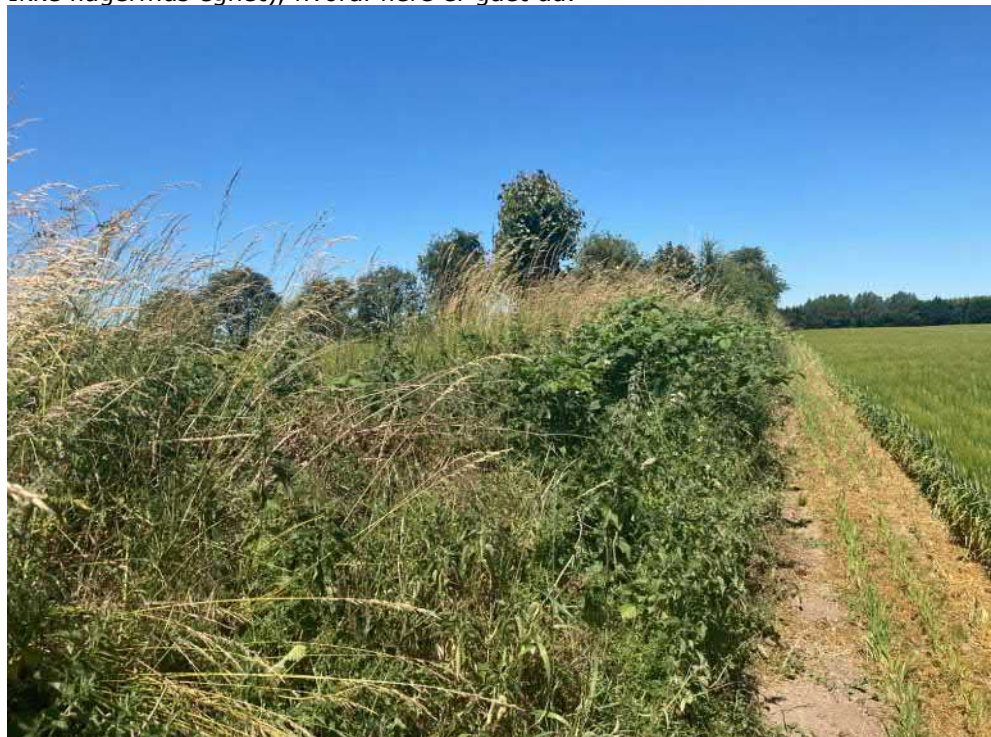
Figur 3-20 Krydsningen set mod nord

Beskrivelse: Stendige i 2-3 lags højde og omgivet af jorddige. Ved gården lidt mod syd er diget vedligeholdt og ryddet for jord og vegetation (på nær træer). Ejer nævnte, at de reparerer det af og til. På strækningen ved krydsningen er det tilgroet i brombærkrat og græs og har mere karakter af et blandet sten- og jorddige. Kraftigt beskårede popler hist og her (nærmeste 15 meter mod nord. Ikke flagermus egnet), hvoraf flere er gået ud.

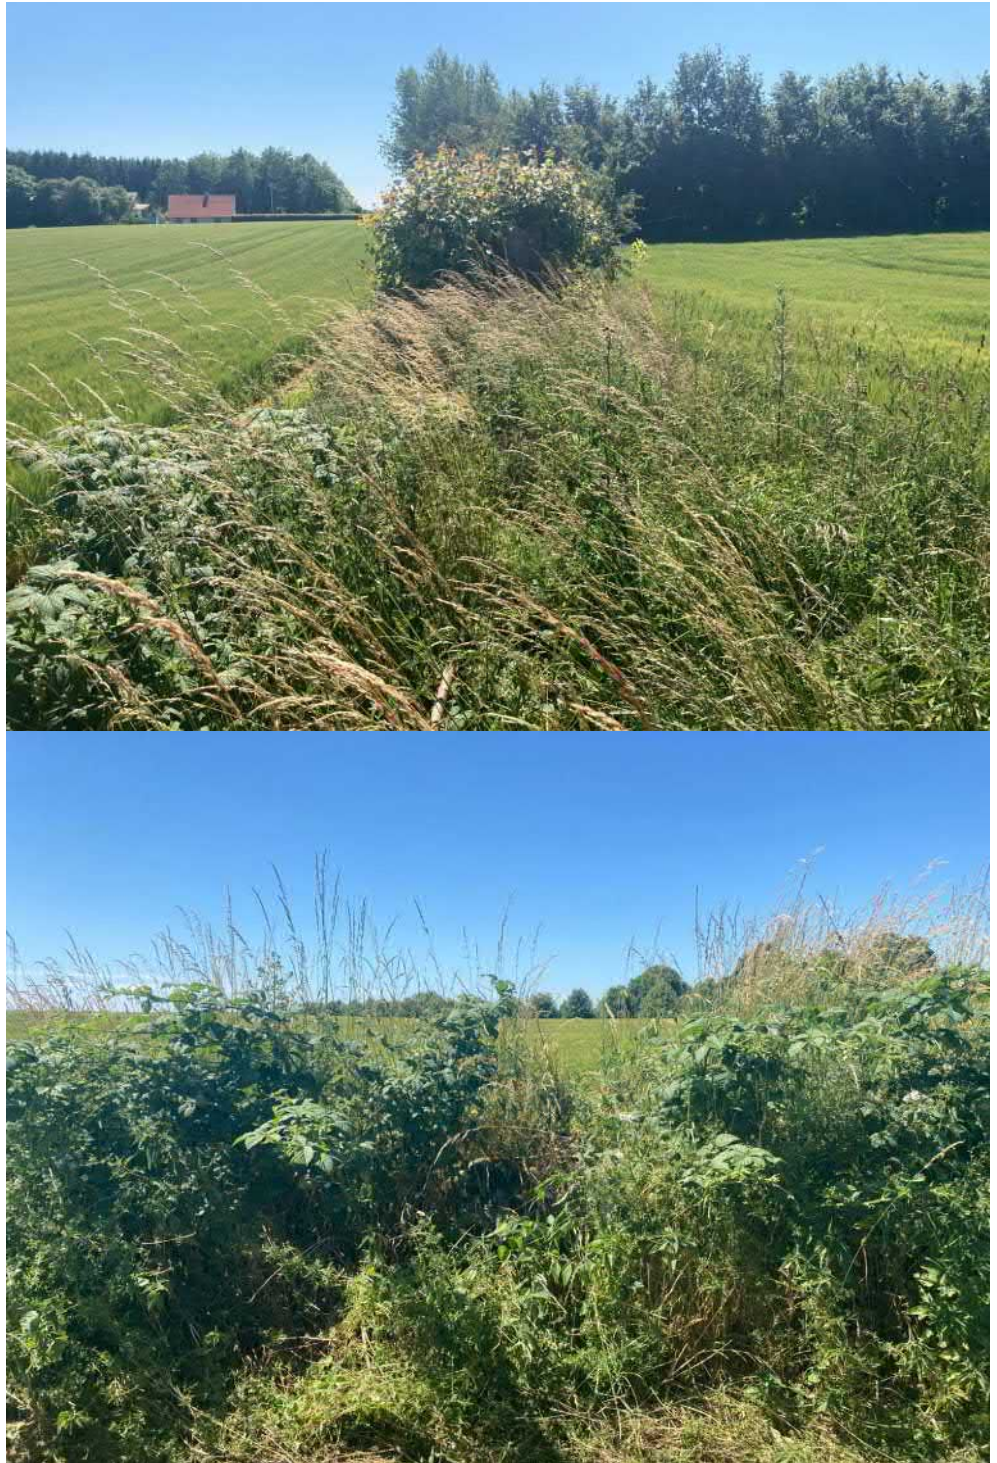
Figur 3-21 Krydsningen set mod syd (øverst) og mod vest (nederst) hvor stendige kan anes under vegetationen.
