DIGESYNSRAPPORT FOR GRØN GAS - NÆSTVED KOMMUNE

A205340-008

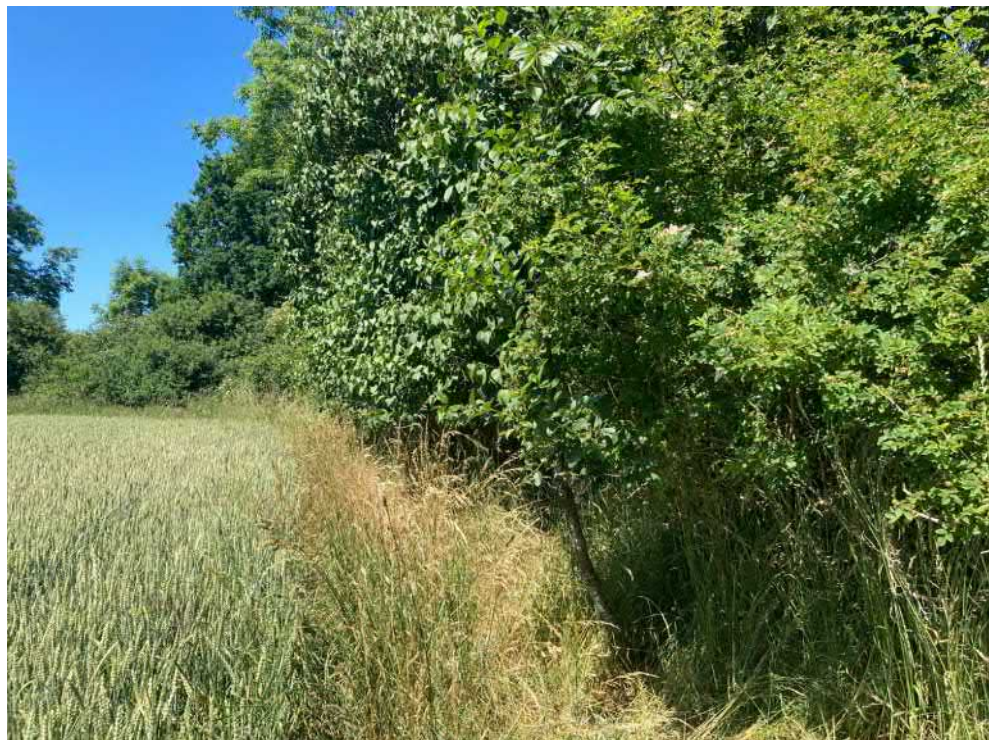
Figur 3-22 Fra krydsningen set mod nordvest

Beskrivelse: Diget er beliggende på kommunegrænsen. Stendiget er tydeligt men tilvokset af lave træer/krat. Stendige synligt fra sydvest. Artsfattig og åben bundvegetation pga. skygge fra buske. Vildtpassager og vildtleje i åbninger. Ingen flagermus egnede træer.

Her foreslås en alternativ linjeføring, GGD12A, idet der på den alternative strækning ikke er noget stendige, og at det kun er tilvokset med græsser.

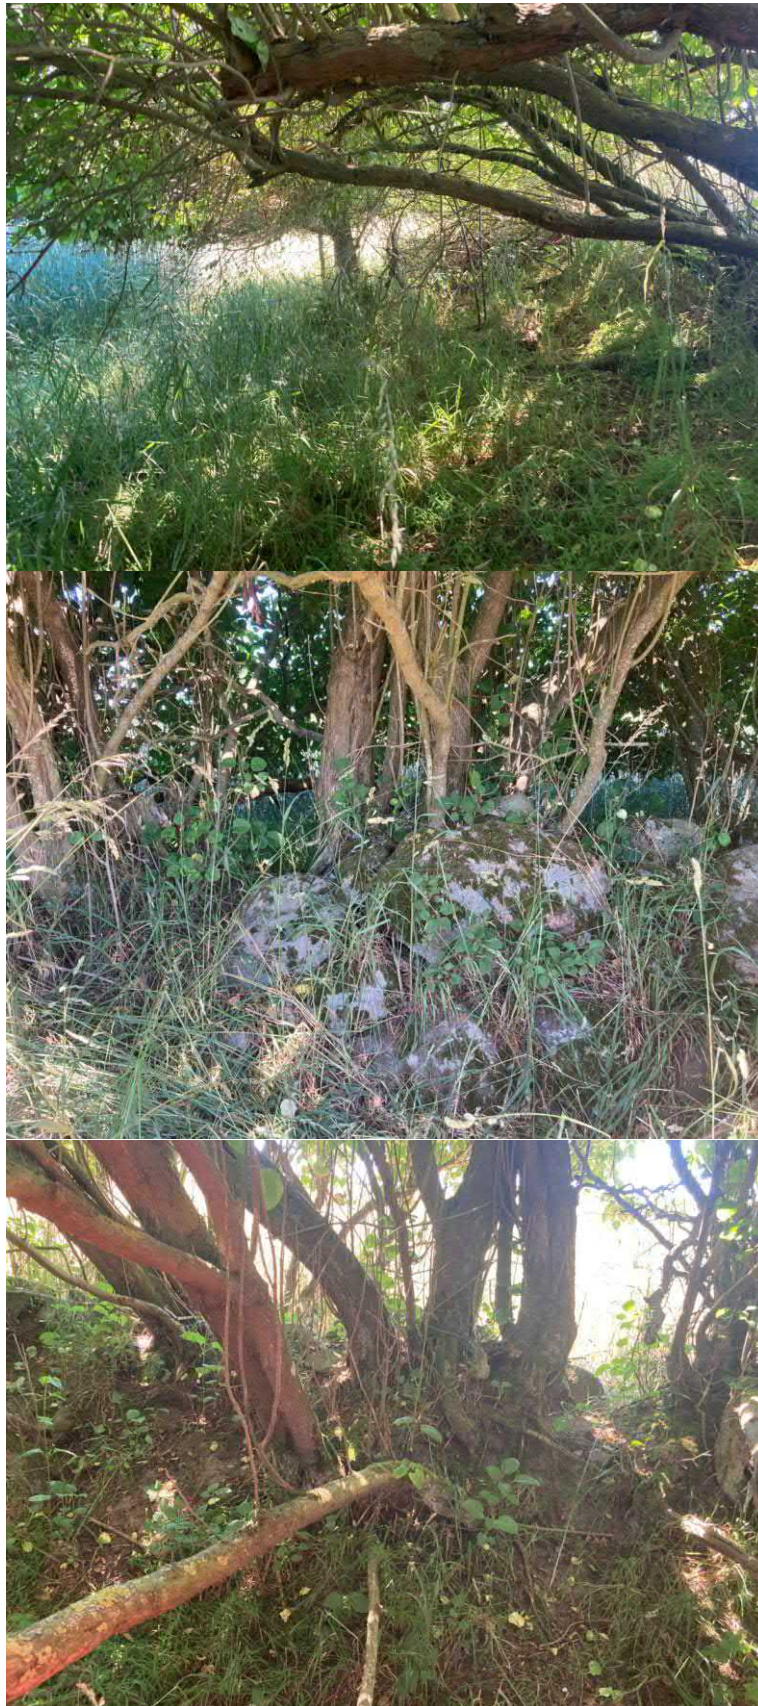
Figur 3-23 På nordside af dige set mod sydøst (øverst), stendiget synligt fra sydvest (midterst) og de åbne områder med vildtpassage set fra nord mod syd (nederst)

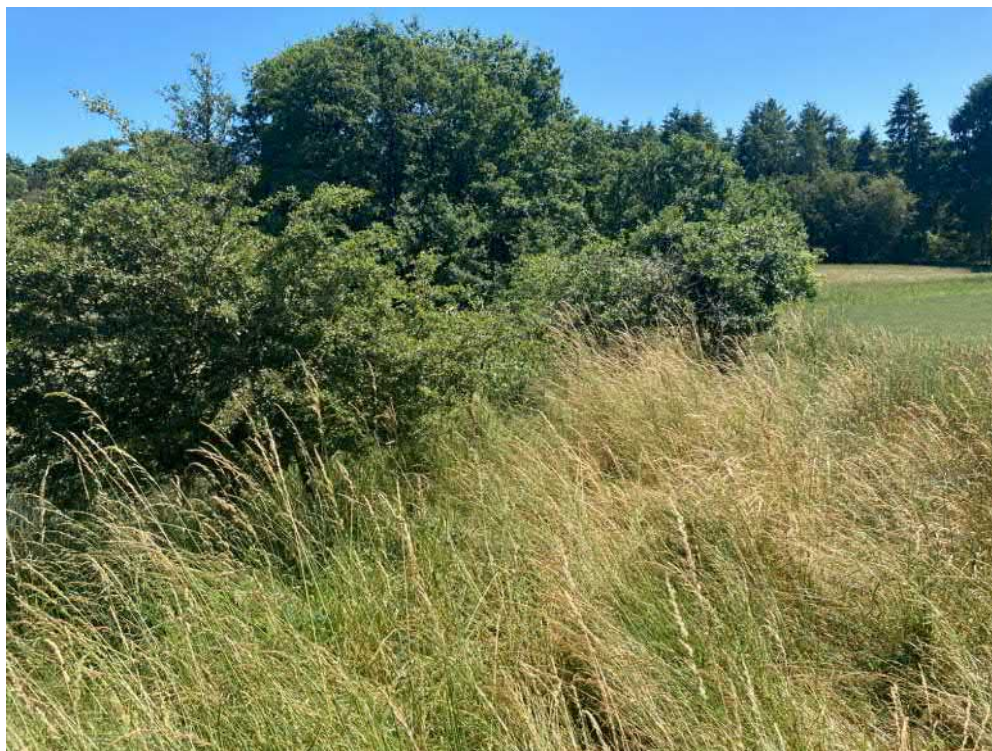
Beskrivelse: Diget er beliggende på kommunegrænsen. Diget har mest karakter af læhegn. Der kan ikke konstateres noget dige. En strækning af diget mod syd er lavt/ukendeligt og kan nærmere beskrives som terrænuudligning mellem markerne. Ingen synlige sten. Ingen flagermus egnede træer. Tilplantet med spredte buske og ellers græsser. Krydsning kan overvejes her i stedet for GGD12. Fra GPS-koordinat midt i åbningen er der 22 meter til nærmeste hjørne af § 3-beskyttet mose mod øst og det vurderes derfor der er tilstrækkeligt plads til, at undgå overlap fra arbejdsbælte med mosen (15 meter på hver side).

Figur 3-24 Set stående på diget ved GPS koordinat i sydøstlig retning

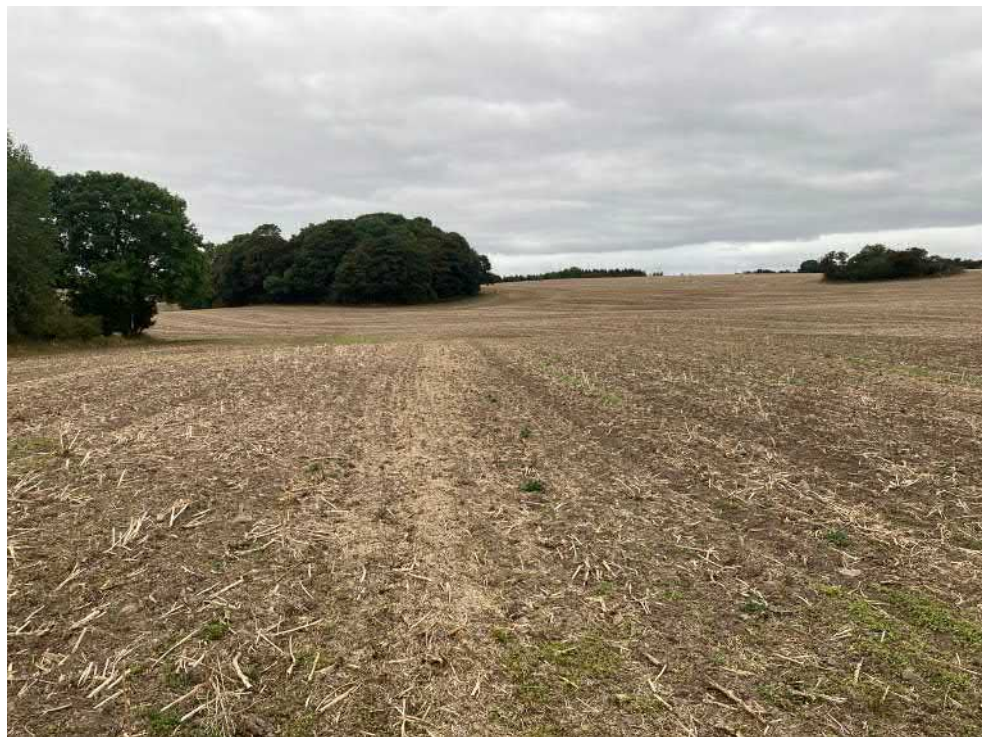
Figur 3-26 Set mod diget i vestlig retning ved krydsningen.

Beskrivelse: En dyrket mark. Diget eksisterer ikke ved krydsningen og der er ingen (overjordiske) tegn på rester heraf. Ingen flagermus egnede træer.

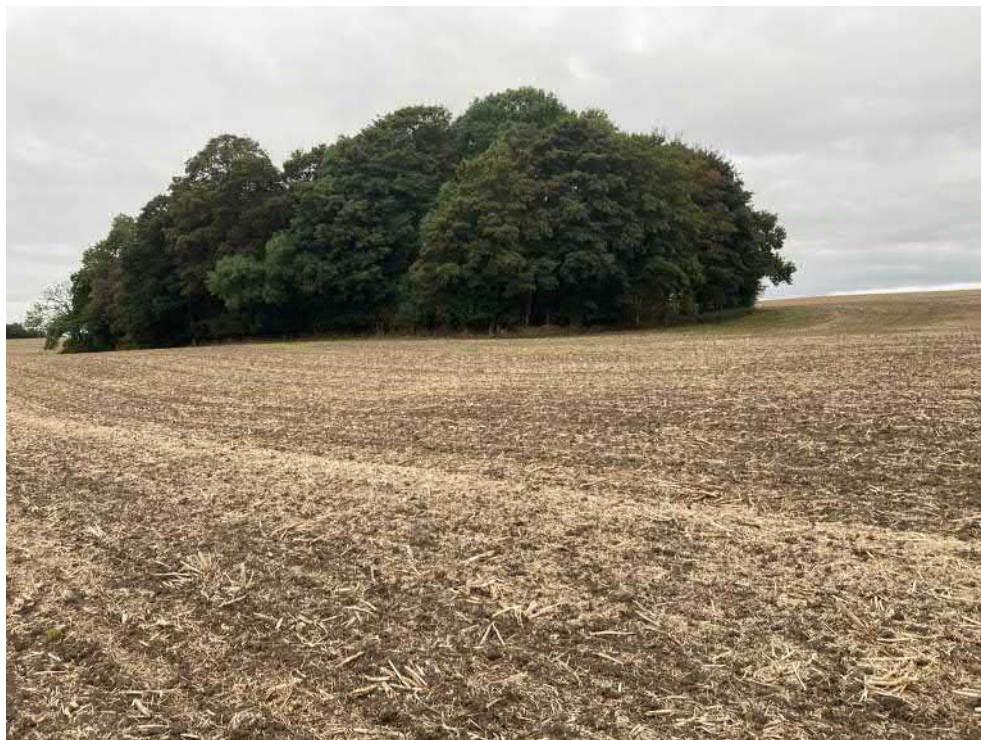
Figur 3-27 Set mod diget i sydvestlig retning ved krydsningen.

Beskrivelse: En dyrket mark. Diget eksisterer ikke ved krydsningen og der er ingen (overjordiske) tegn på rester heraf. Ingen flagermus egnede træer

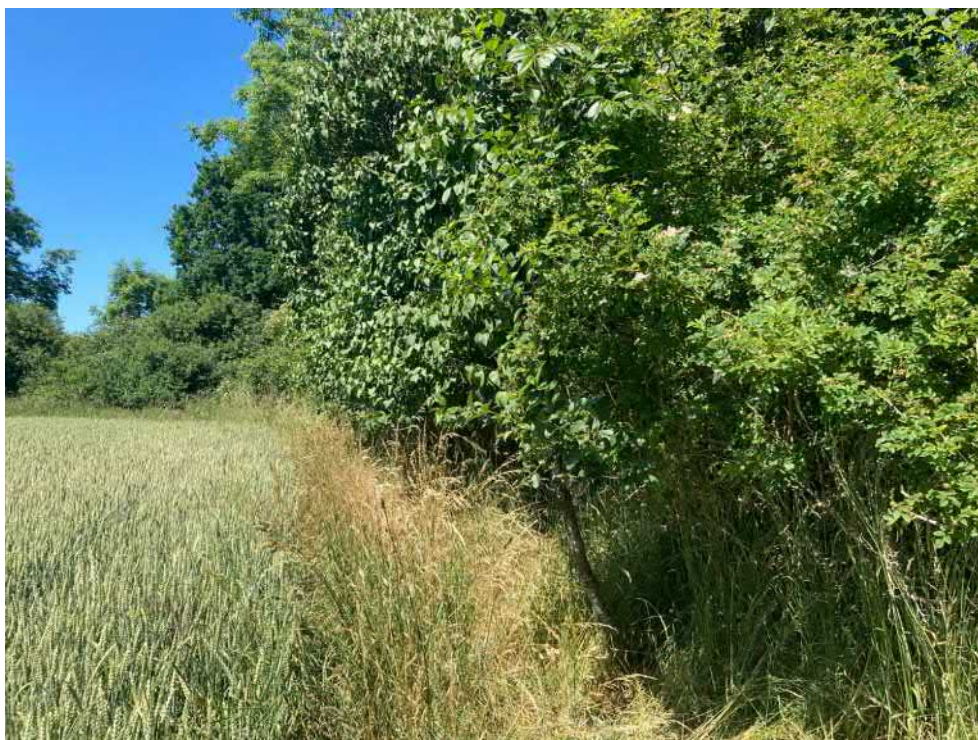
Figur 3-2 Fra krydsningen set mod nordvest

Beskrivelse: Diget er beliggende på kommunegrænsen. Stendiget er tydeligt men tilvokset af lave træer/krat. Stendige synligt fra sydvest. Artsfattig og åben bundvegetation pga. skygge fra buske. Vildtpassager og vildtleje i åbninger. Ingen flagermus egnede træer.

Her foreslås en alternativ linjeføring, GGD12A, idet der på den alternative strækning ikke er noget stendige, og at det kun er tilvokset med græsser.

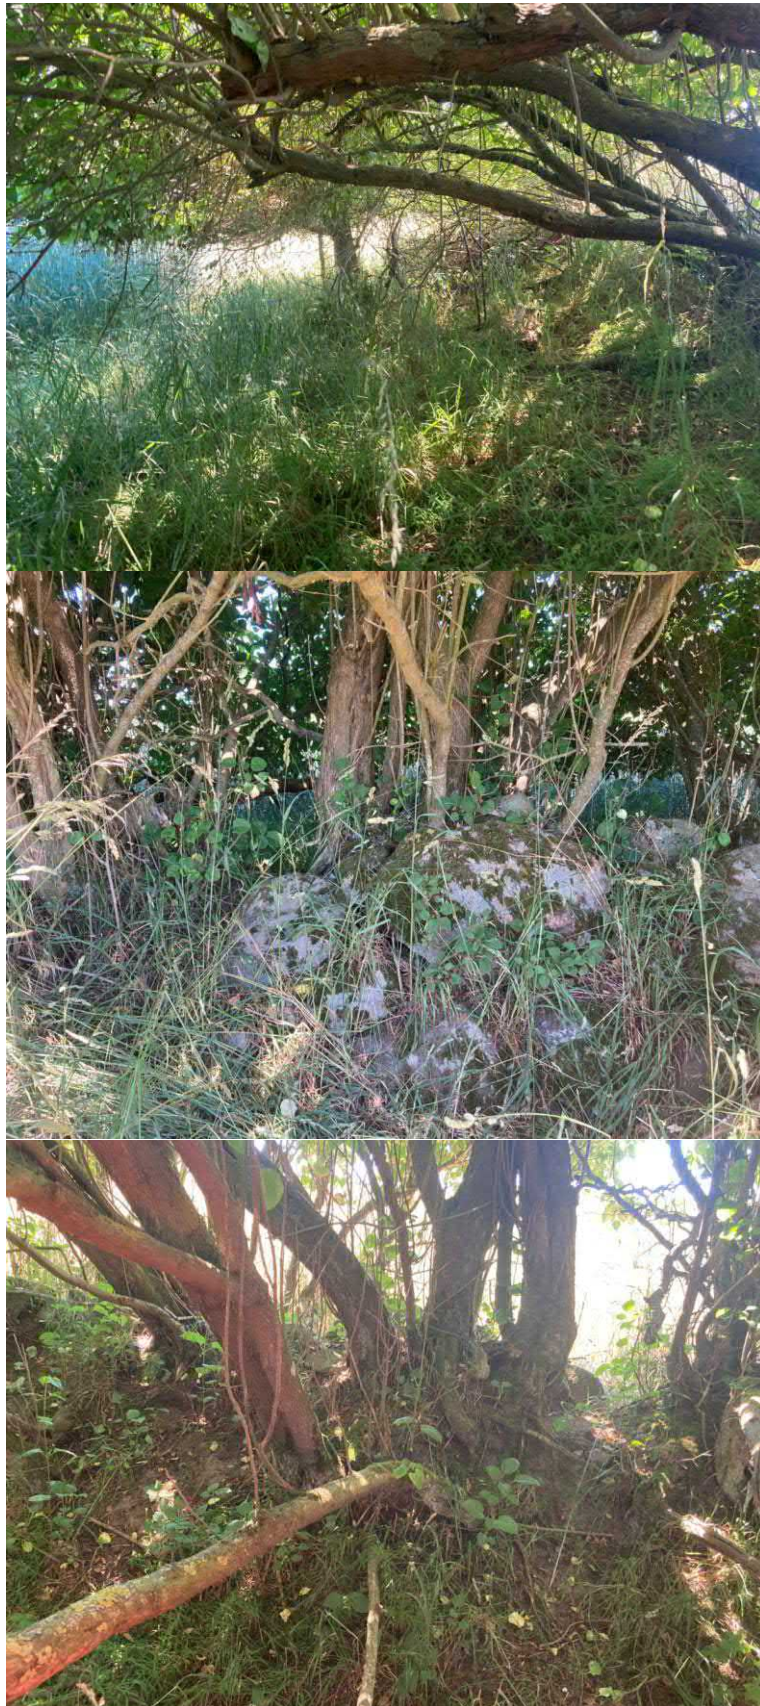
Figur 3-3 På nordside af dige set mod sydøst (øverst), stendiget synligt fra sydvest (midterst) og de åbne områder med vildtpassage set fra nord mod syd (nederst)

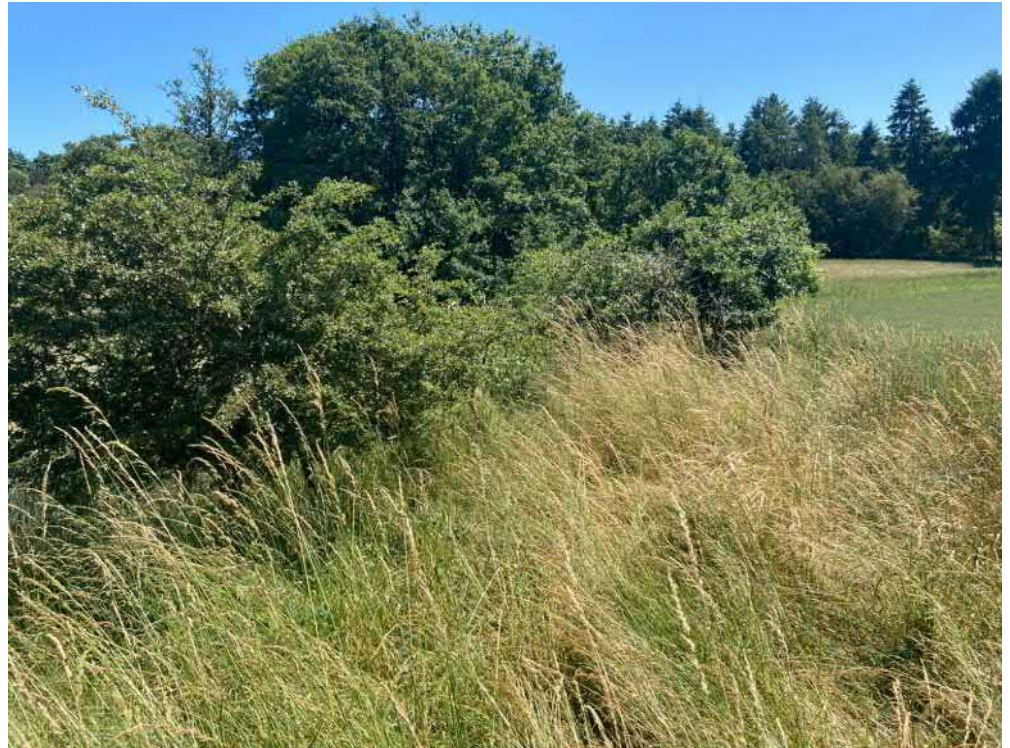
Beskrivelse: Diget er beliggende på kommunegrænsen. Diget har mest karakter af læhegn. Der kan ikke konstateres noget dige. En strækning af diget mod syd er lavt/ukendeligt og kan nærmere beskrives som terrænuudligning mellem markerne. Ingen synlige sten. Ingen flagermus egnede træer. Tilplantet med spredte buske og ellers græsser. Krydsning kan overvejes her i stedet for GGD12. Fra GPS-koordinat midt i åbningen er der 22 meter til nærmeste hjørne af § 3-beskyttet mose mod øst og det vurderes derfor der er tilstrækkeligt plads til, at undgå overlap fra arbejdsbælte med mosen (15 meter på hver side).

Figur 3-4 Set stående på diget ved GPS koordinat i sydøstlig retning

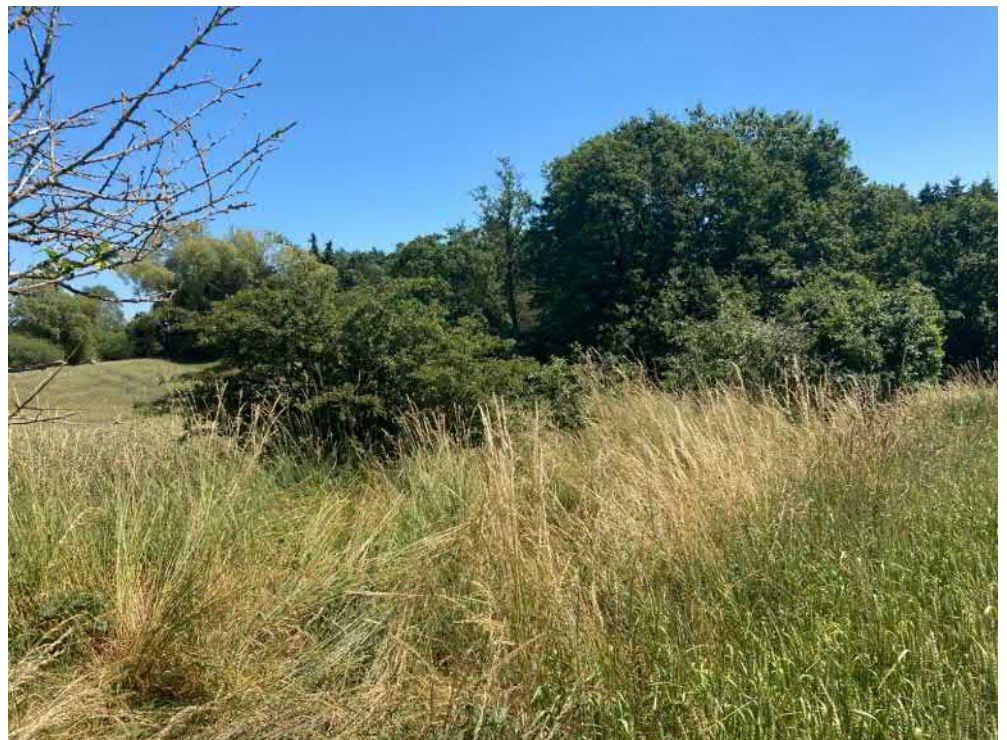
Figur 3-5 GPS koordinatet set fra kant af sydlig mark, i østlig retning

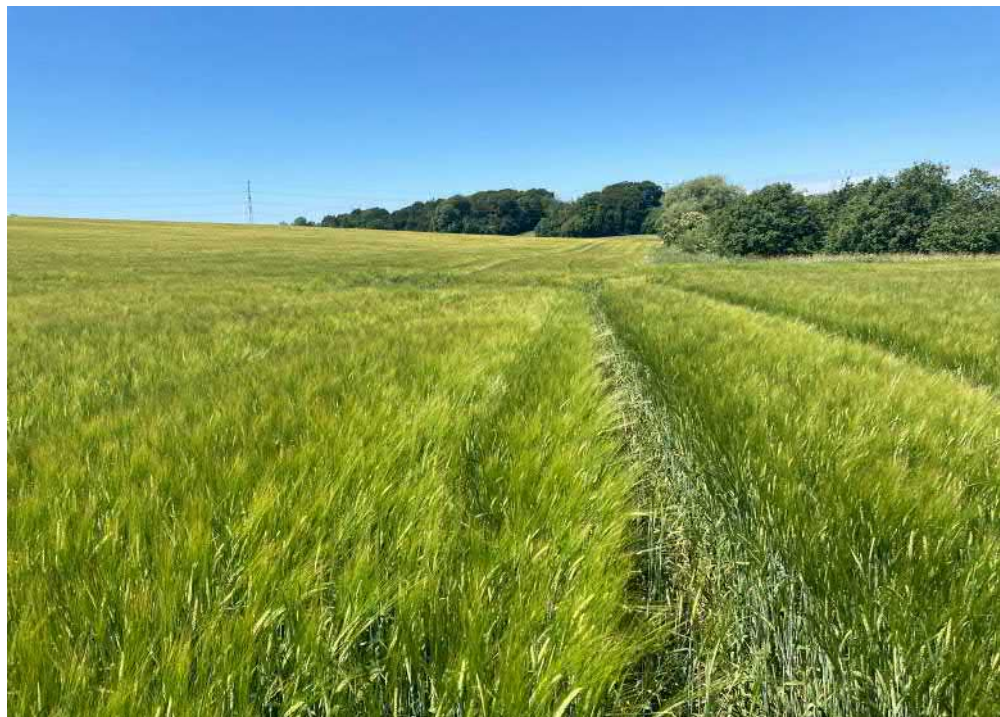
Figur 3-6 Bygmark ved krydsning af diget set mod nordvest.

Beskrivelse: Dige findes ikke længere og er pløjet. En lille forhøjning kan anes i de laverestående mose/sø område mod nordvest, men er sandsynligvis en pløjerand. Ingen flagermus egnede træer.

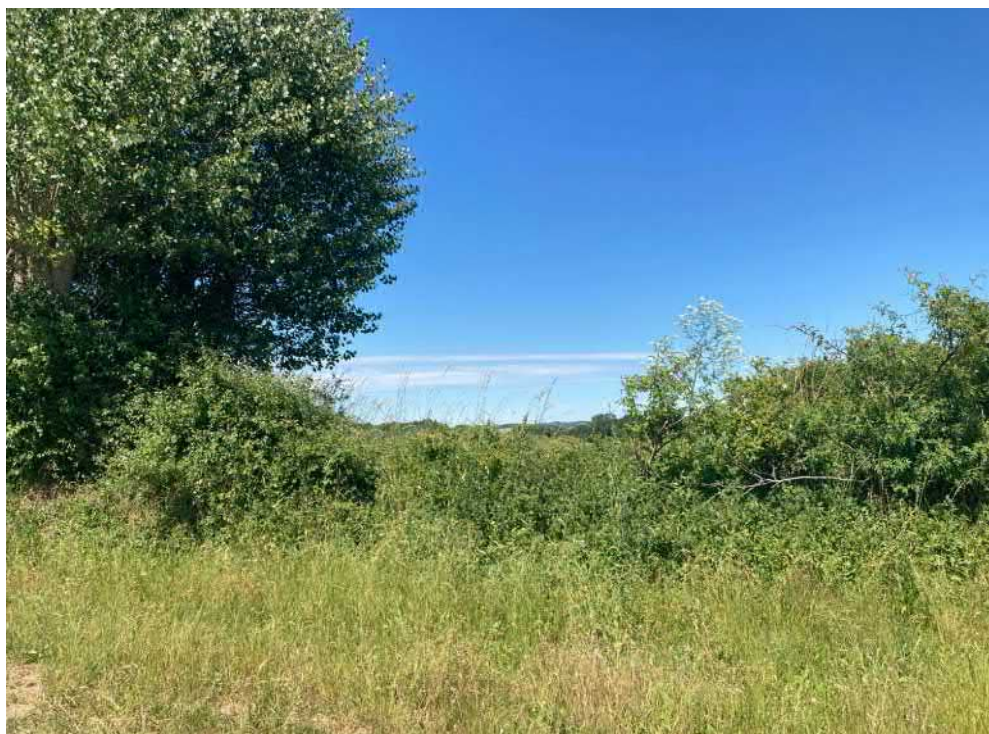
Figur 3-7 Krydsningen set mod nord.

Beskrivelse: Diget er en mindre forhøjning set fra plantagen mod syd (ca. 0,5 meter) og en 1,5 meter skrænt set fra nord. Tilgroet i lavt tornekrat (stikkelsbær) nælde, snerre og græs ved krydsningen. Der kan anes sten fra sydsiden lige under vegetationen. Der står flere hunderoser 10 meter i østlig retning fra koordinat, derefter popler. I vestlig retning står to rækker af stynede popler med tæt/uigennemtrængelig buskvegetation. Ingen flagermus egnede træer.

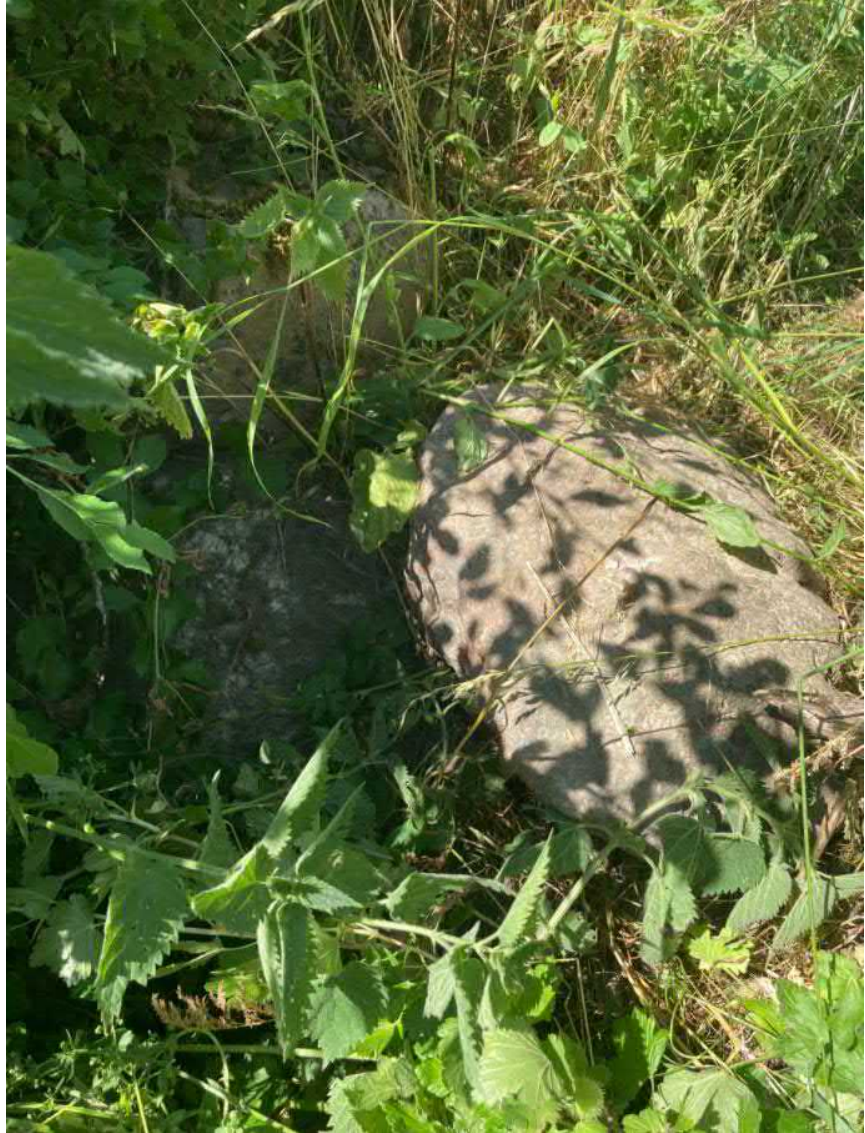
Figur 3-9 Der ligger spredte sten under vegetationen ved krydsningen.

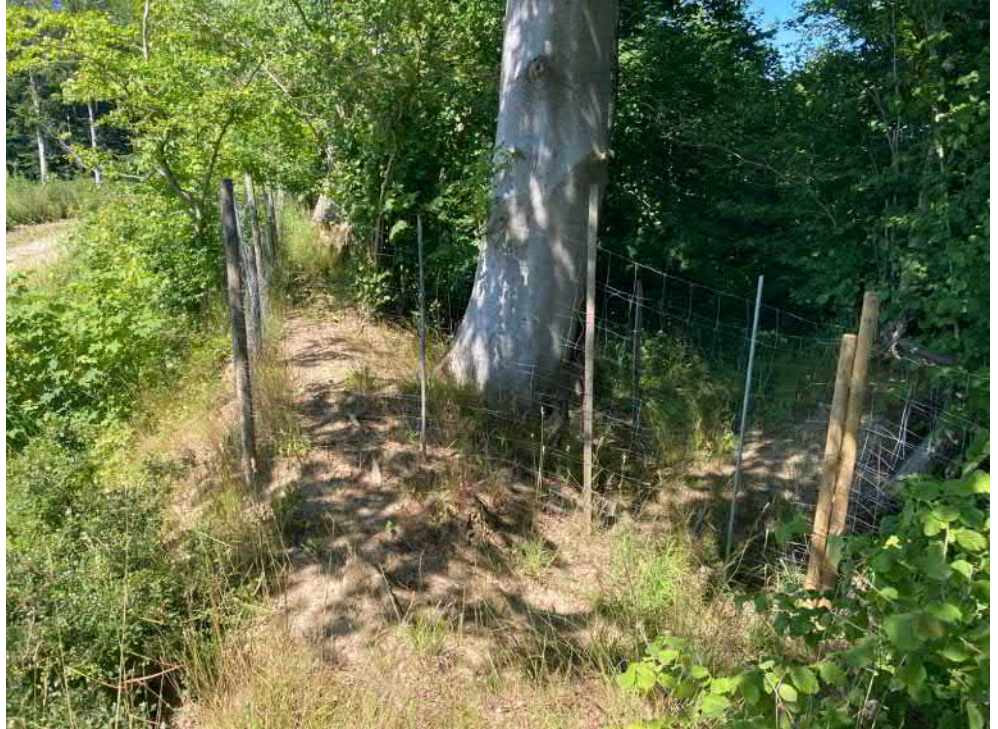
Beskrivelse: Billeder er taget fra syd mod nord pga. hegning. Diget består af sandet lerjord i kanten af bøgeskov. Diget ligger på hele strækningen øst for grusvejen, adskilt af en 1 meter dyb grøft. To diger mødes i krydsningspunktet. Har tidligere været delvist stenbeklædt, baseret på sporadiske sten ved basis som er faldet af over tid. Diget er tilvokset med voksen hassel, bøg og eg. Primært hassel i den del der skal gennemgraves. Indhegningen begrænser adgang for større pattedyr, men har værdi som spredningskorridor for mindre dyr som firben og gnavere. Det anbefales at lægge linjeføringen på vestsiden af grusvej, idet 2 diger så ikke berøres. På denne måde undgås også de flagermus egnede træer, som i miljøkonsekvensrapporten er beskrevet stående øst for vejen (og syd for denne eventuelle krydsning).

Figur 3-10 Krydsningspunktet set i nordlig retning, hvor de to diger mødes. Grøft og vej kan anes i venstre del af billedet.

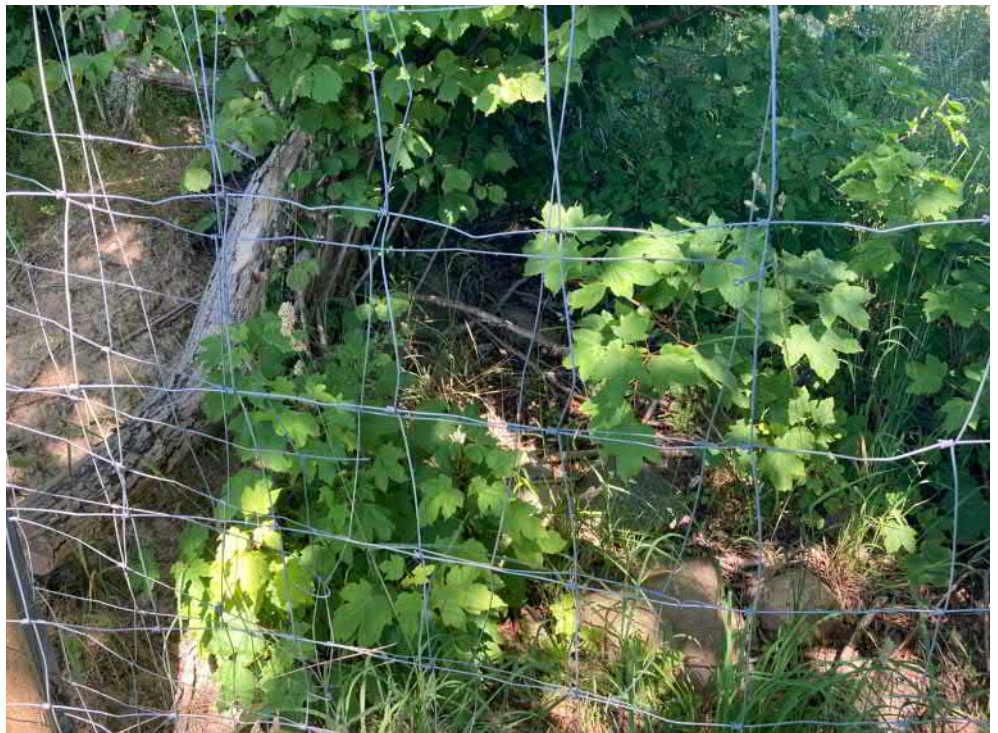
Figur 3-11 Sten kan anes ved basis af jorddige.

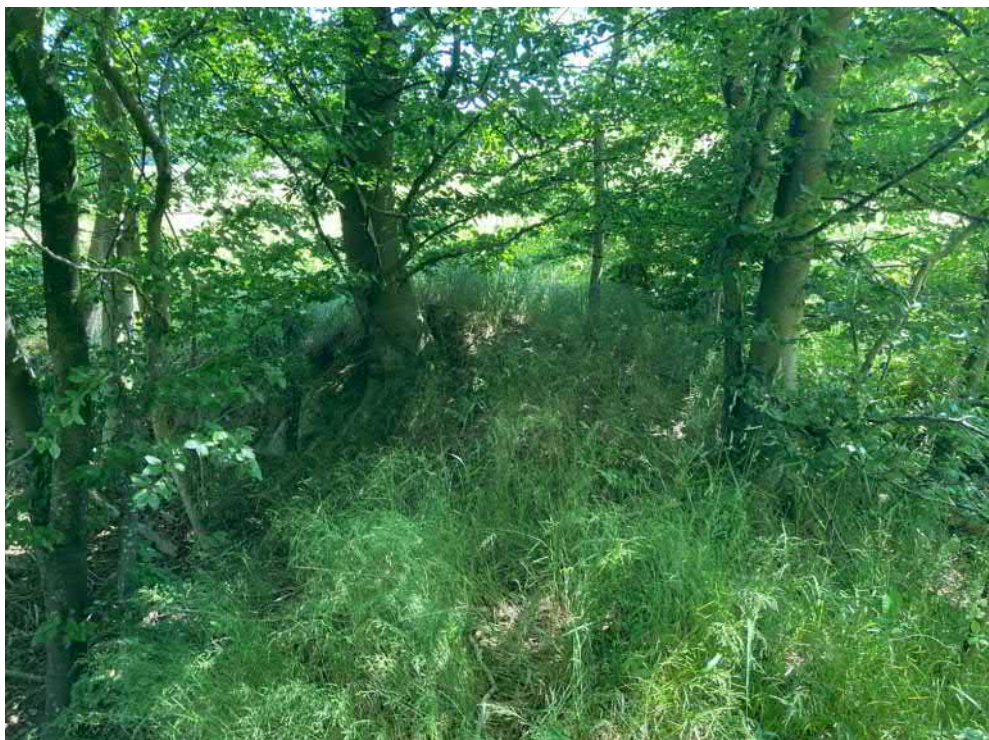
Figur 3-12 Set mod syd ved stendigets sving nær den sydlige skovkant.

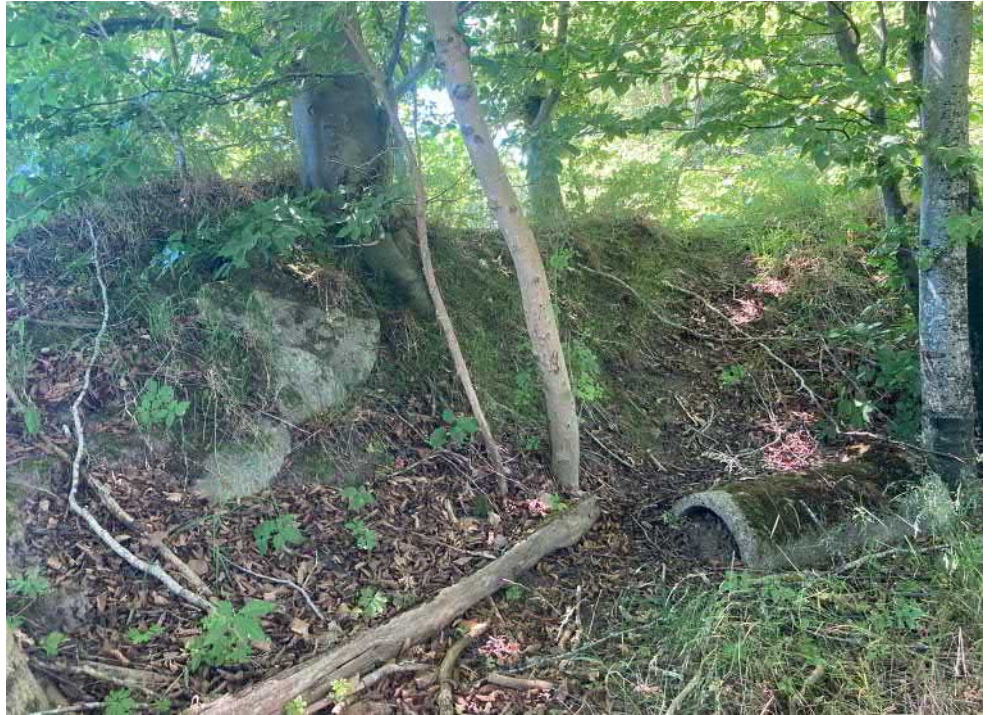
Figur 3-13 Der ligger gamle drænrør muligvis fra tidligere rævegrav eller dræn. Set fra digets sving i vestlig retning og mod diget.

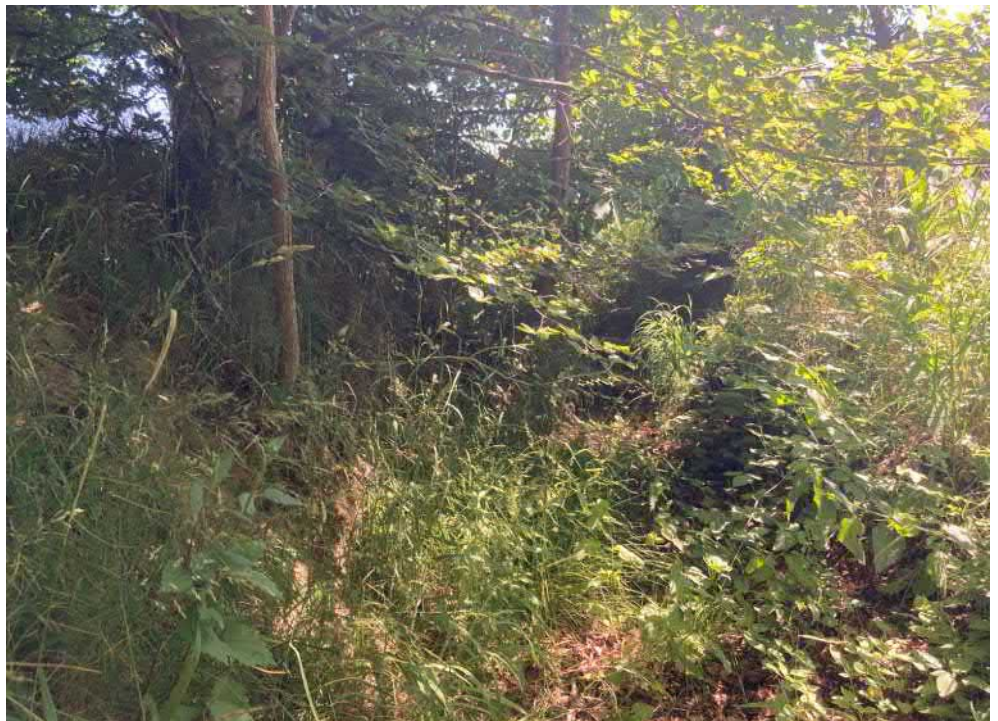
Figur 3-14 Dyb grøft mellem grusvejen og diget.

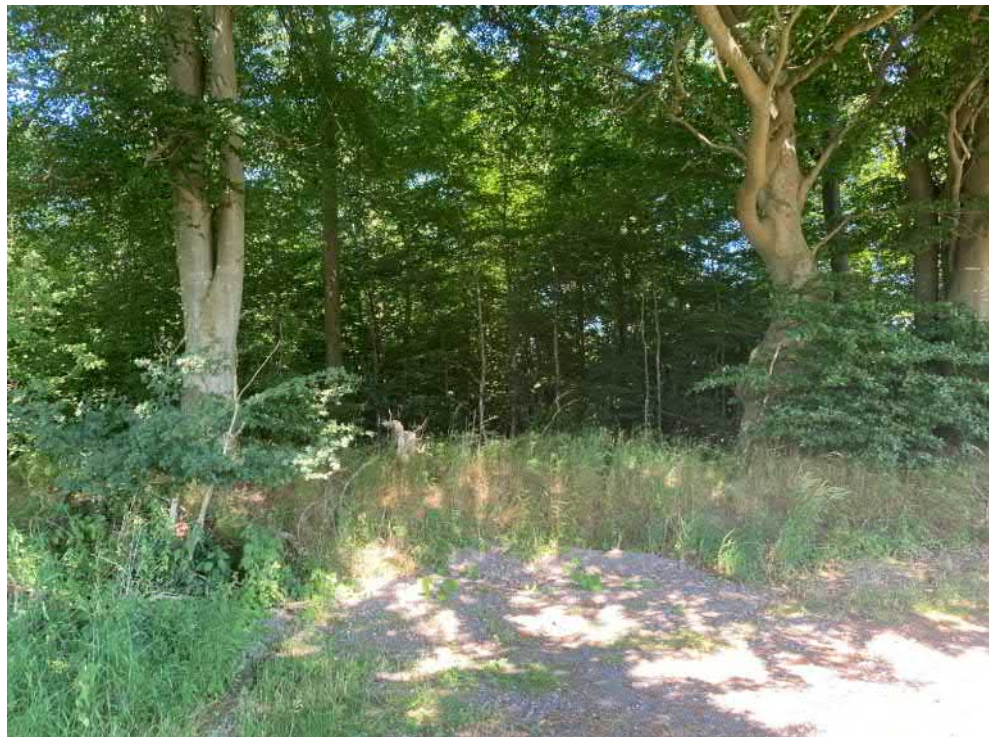
Beskrivelse: Sandet jorddige med enkelte sten. Store rødder gennemtrænger diget fra 3 gamle bøgetræer. Ved vejens sving er der en åbning på ca. 6-8 meter mellem de store bøgetræer. Det vil nok være mest hensigtsmæssigt at fælde det vestligste og så lade de øvrige mod øst stå, idet disse er ældst/størst og har et omfattende rodnet i diget. Flagermusegnethed er undersøgt i miljøkonsekvensrapporten

Figur 3-15 Dige med træer set mod nord fra grusvejen. Krydsningspunktet er mellem de to bøgetræer

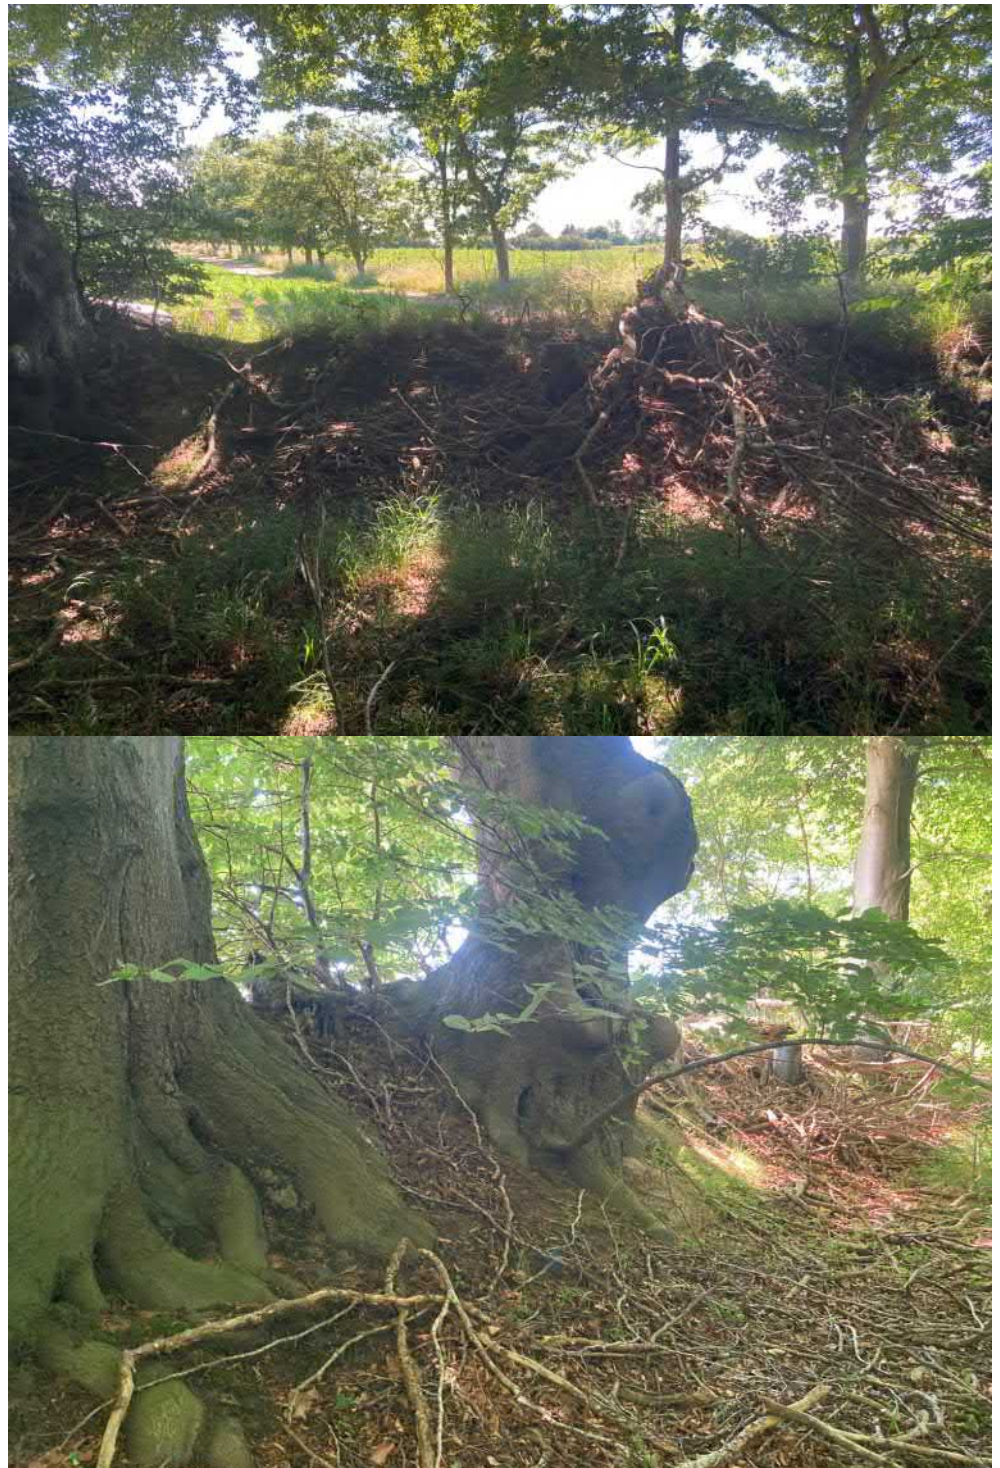
Figur 3-16 Ved krydsningen set mod syd (øverst) samt lidt på afstand mod sydvest (nederst).

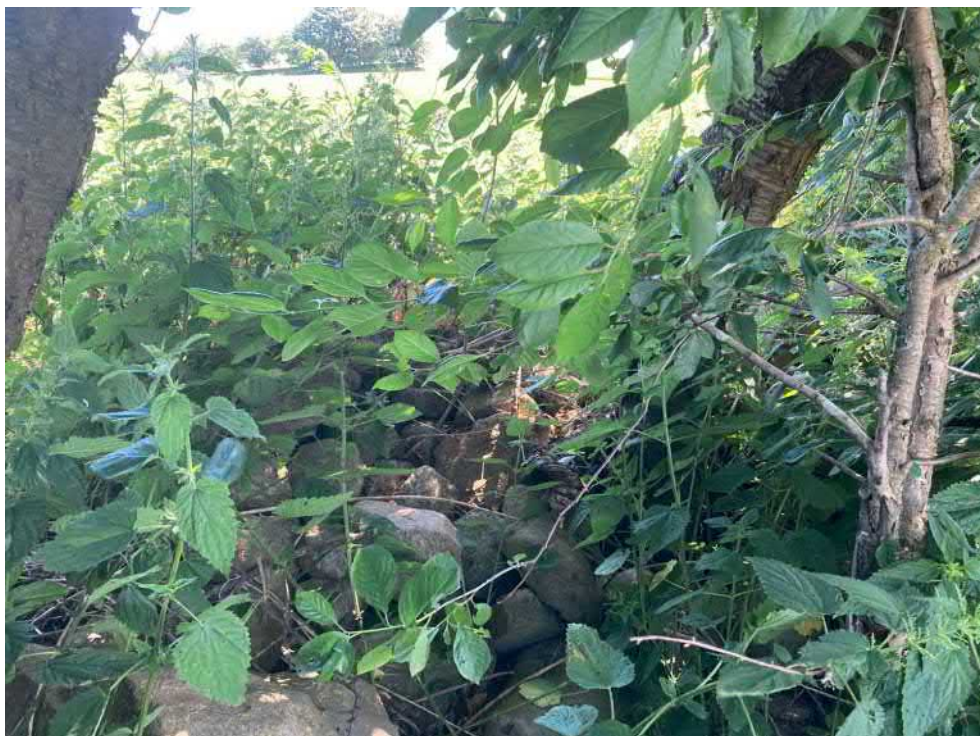
Beskrivelse: Diget har mere karakter af en stenbunke end et stendige. Tilgroet af høje nælder, brombær og en del gammelt kvas fra beskæringer. Fuglekirsebær og hvidtjørn samt hyld. Nærmeste større træ stående på diget er 30 meter mod sydvest. Der findes ingen større åbninger i vegetationen. Ingen flagermus egnede træer inden for 30 meter af krydsningen.

Figur 3-17 Stendiget set mod nord.

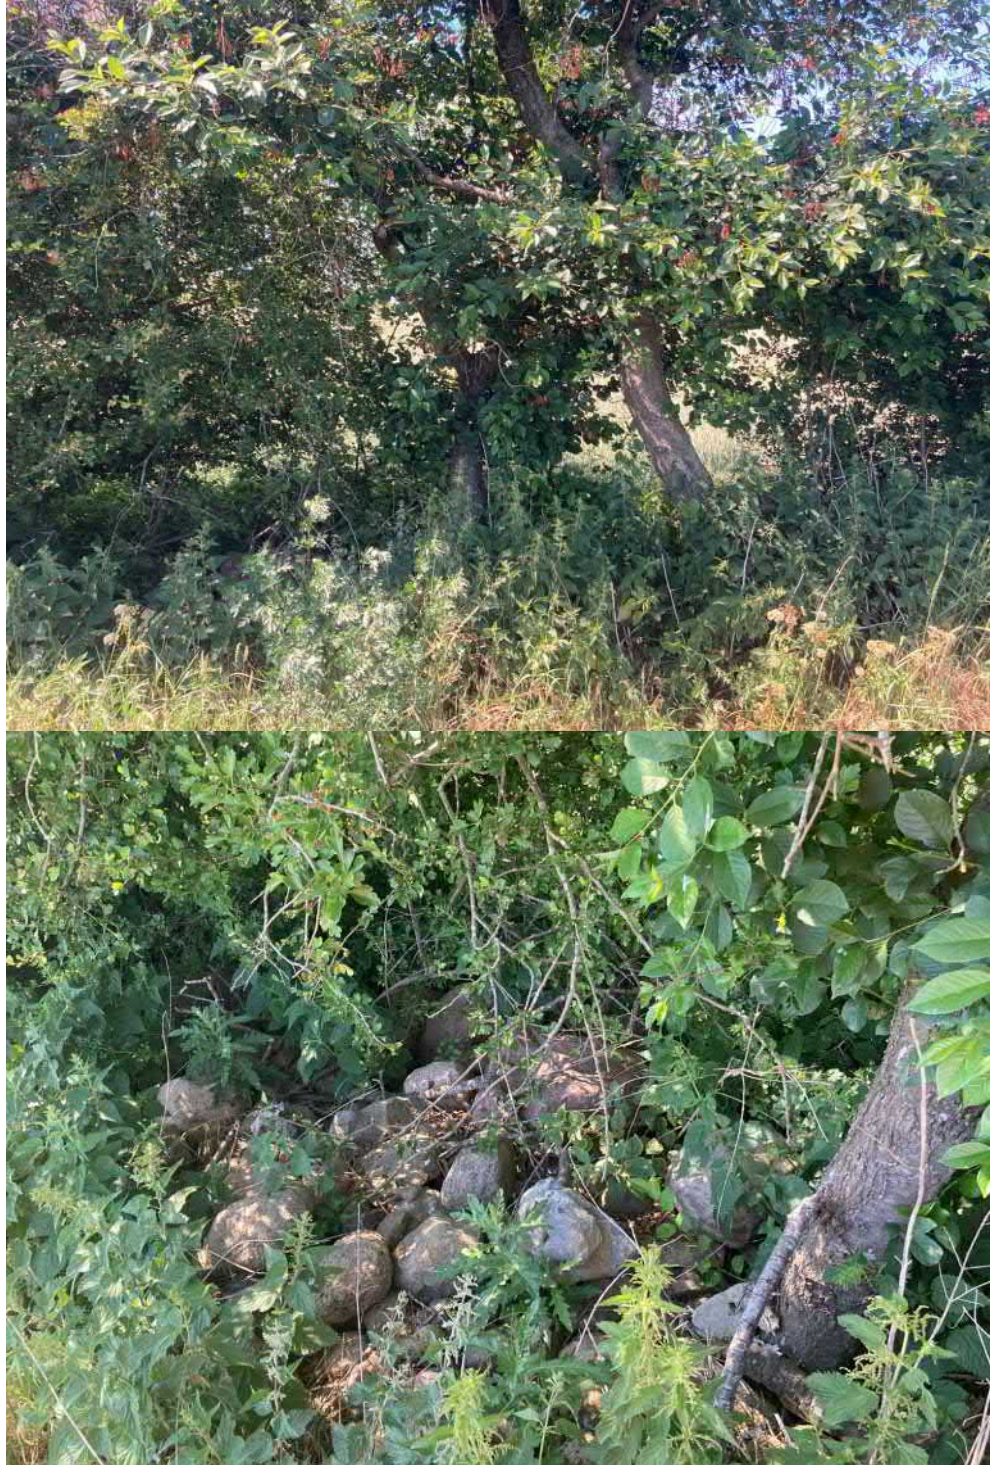
Figur 3-18 Diget er lavt og tilgroet, set mod syd (øverst). Diget minder mere om stenbunker end et dige (nederst)

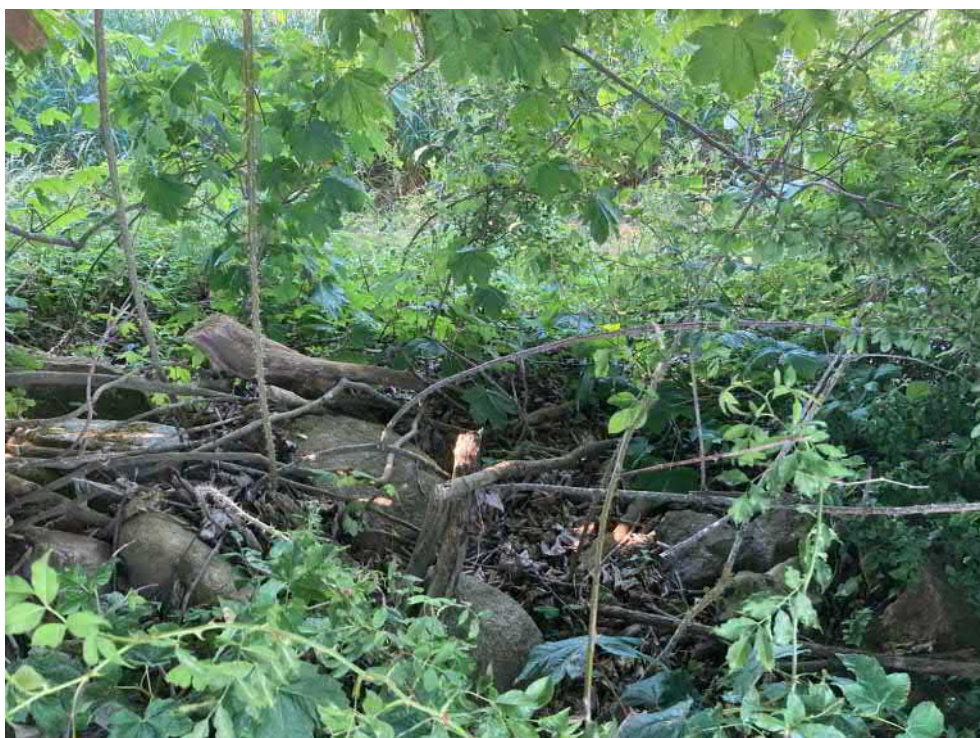
Beskrivelse: Lavt sten- og jorddige med ahorn og hvidtjørn kraftigt tilvokset med tornekrat (brombær og rose). Sten forekommer pletvist på strækningen. Kun få mindre huller i hegnet med stor afstand. Begrænset med øvrig bundvegetation. Ingen flagermus egnede træer.

Figur 3-19 Diget er af varierende højde og sten forekommer kun enkelte steder

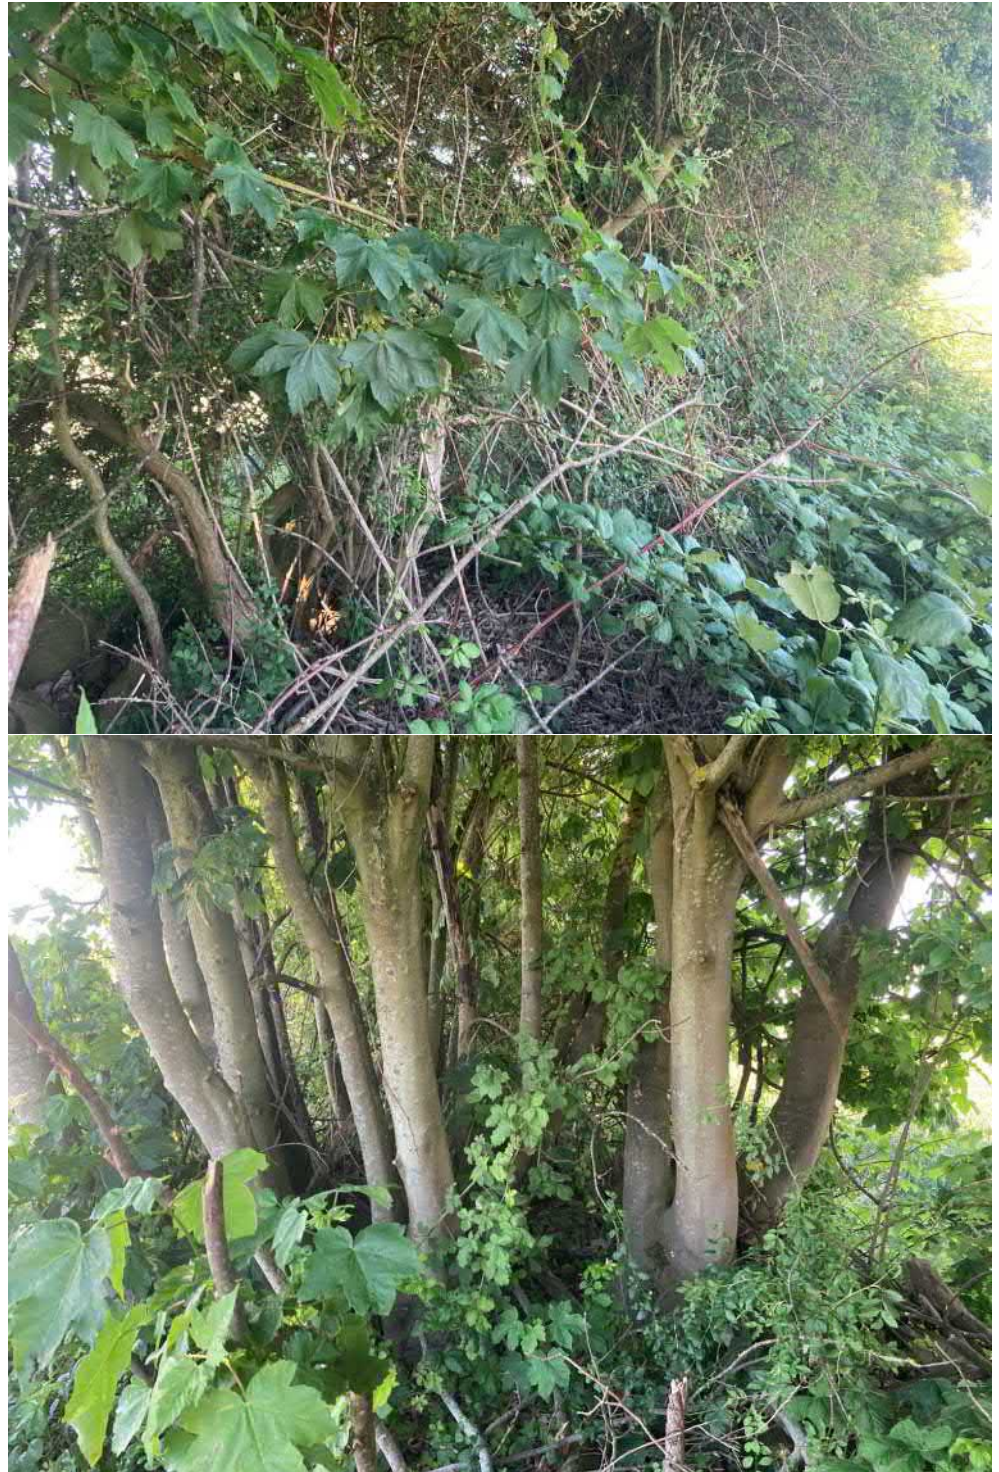
Figur 3-20 Tæt krat på diget, set syd for i østlig retning (øverst) og ellers unge træer (nederst) set oven på dige i vestlig retning.

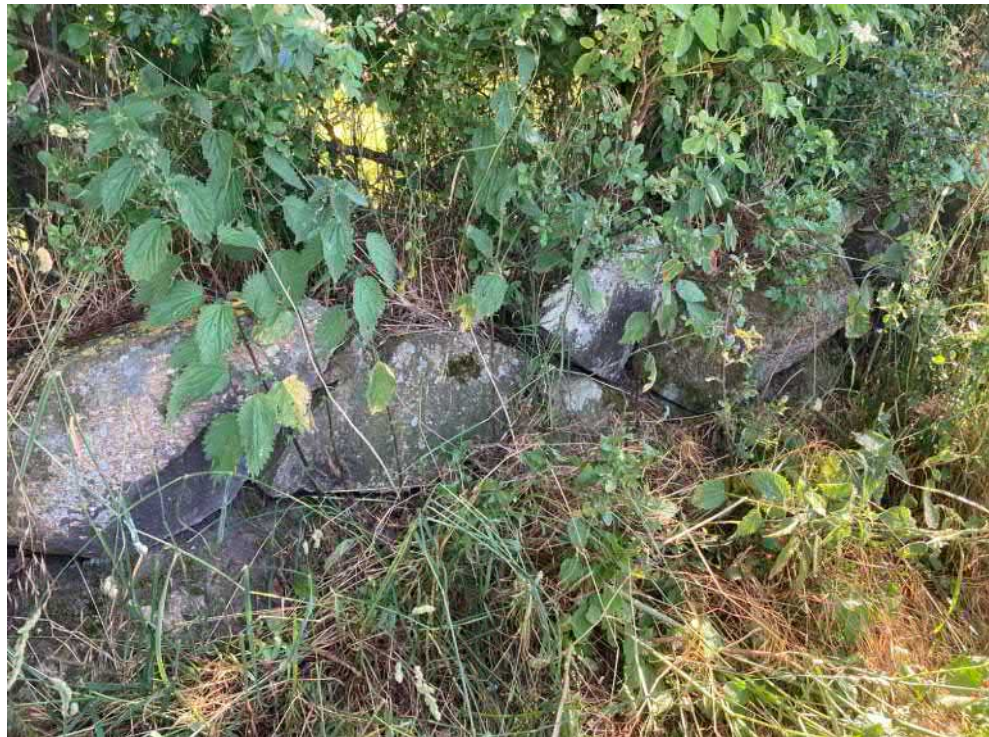
Beskrivelse: Stendige som er tydeligt stablet i to rækker sten med jord fyld og derefter jord på sydsiden. Diget er mest synligt fra nordsiden. Diget tilgroet til i fuglekirsebær, poppel, hvidtjørn og hunderose. Svært gennemtrængeligt pga. tornekrat. Stendigets struktur er ens på hele strækningen. Poplen er ikke flagermus egnet.

Figur 3-21 Fint stendige set fra nordsiden
