DIGESYNSRAPPORT FOR GRØN GAS - NÆSTVED KOMMUNE

A205340-008

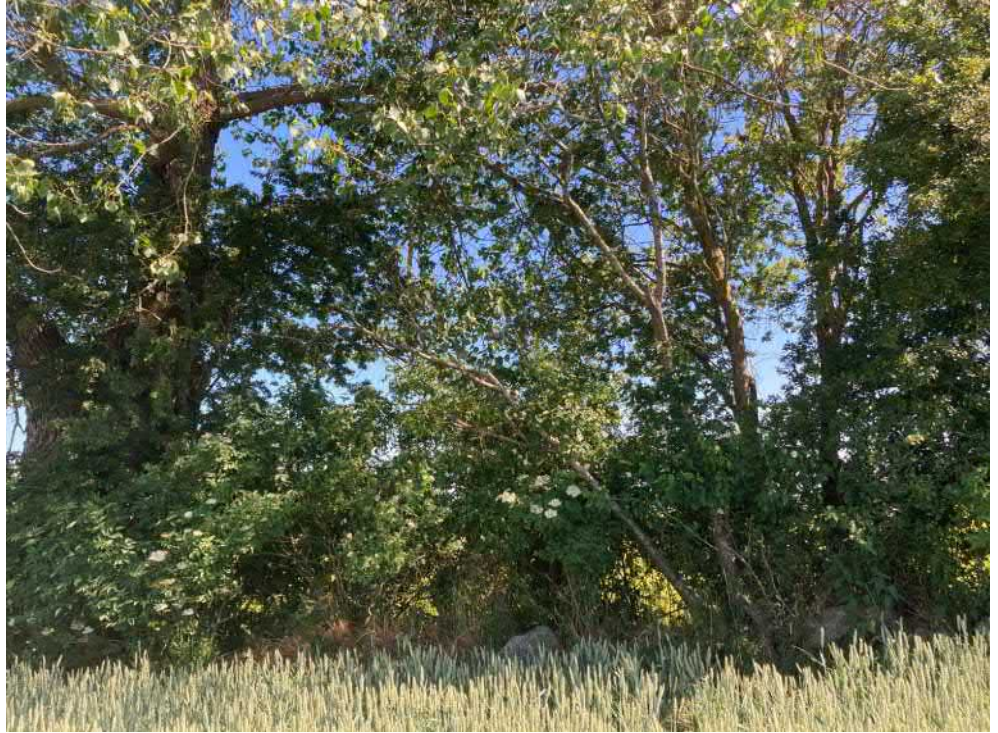
Figur 3-22 Stendige og beplantning ved krydsningen, herunder gammel poppel, set fra sydsiden.

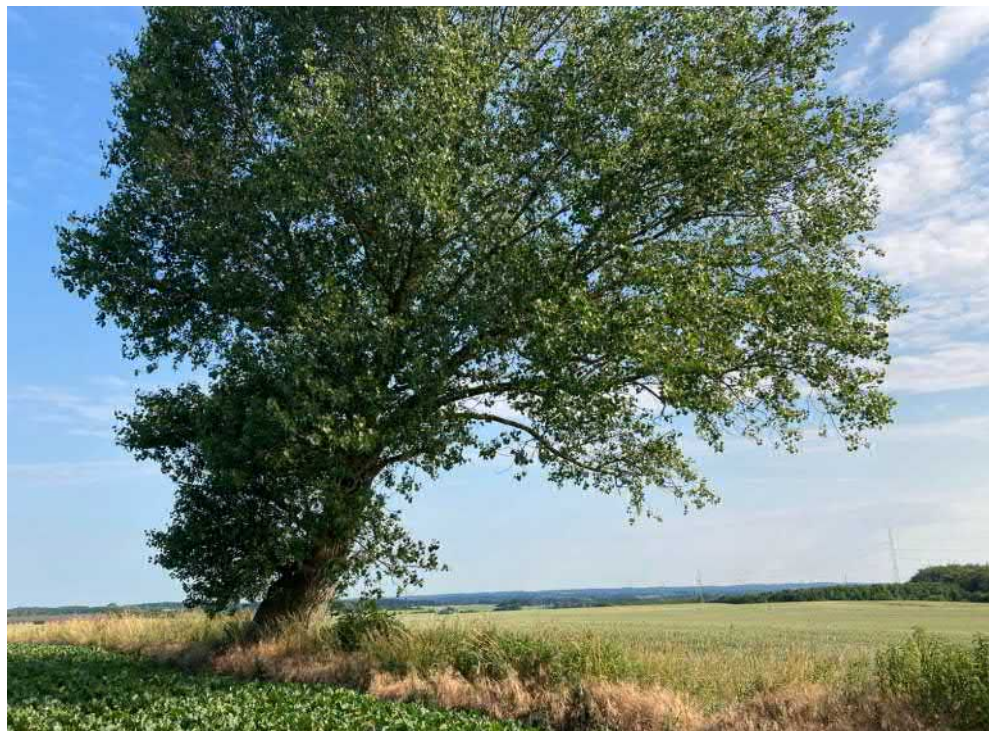
Beskrivelse: Lavt jorddige med enkelte større sten, som kan anes i terrænniveau. Der pløjes helt op til digets kant. Tilvokset i græs, nælder og agertidse. Artsfattigt og dækket af hoftehøjt græsdekke. En enkelt gammel poppel 10 meter mod nord og ellers helt frit til begge sider. Ingen flagermus egnede træer.

Figur 3-23 Krydsningen set i nordlig retning.

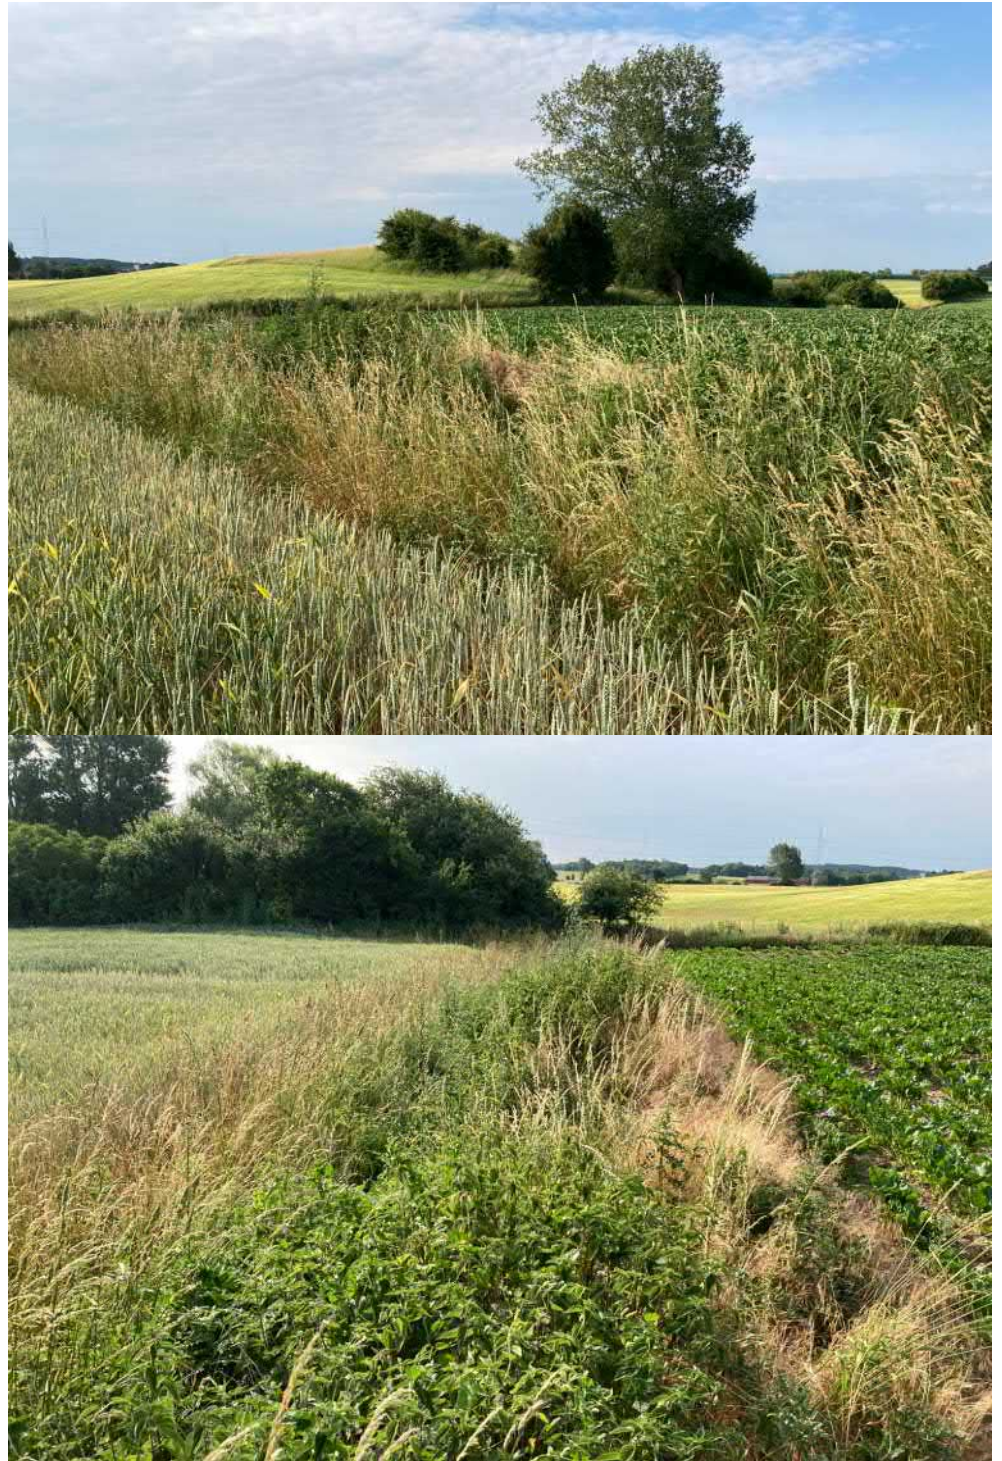
Figur 3-24 Diget set fra krydsningen mod syd (øverst) og sydøst (nederst)

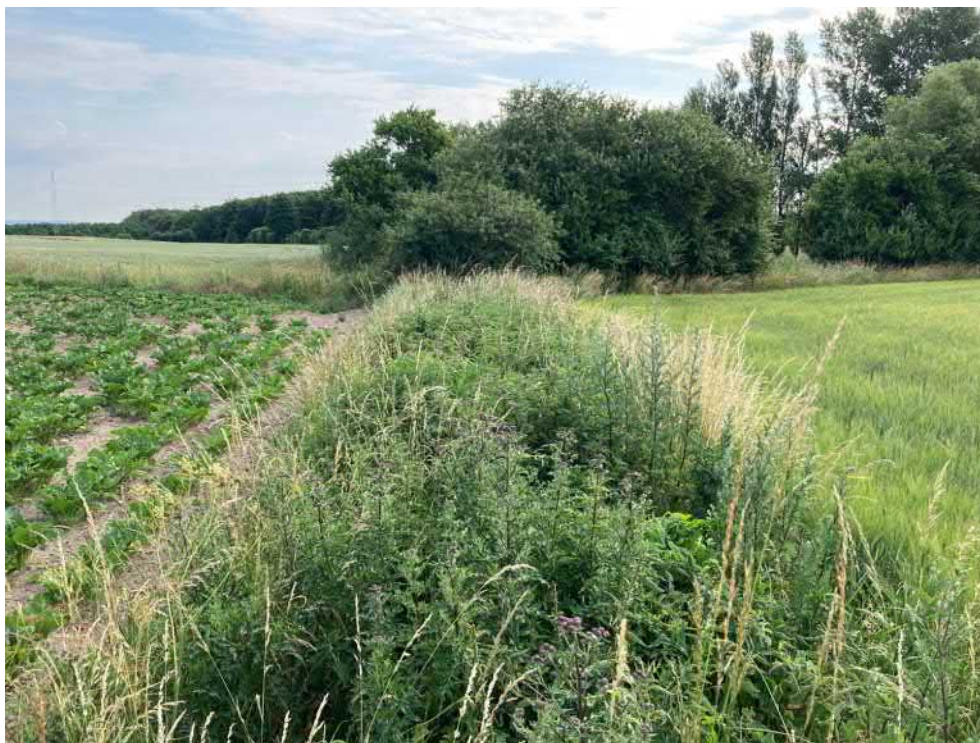
Beskrivelse: Lavt jorddige med enkelte synlige sten. Ellers tilgroet i græsser, agertidse, rejnfan og stor nælde og spredt tornekrat. Selve diget er mindre end en halv meter højt og 2-3 meter bredt. Pløjspor får det til at se lidt større ud. Ingen flagermus egnede træer.

Figur 3-25 Dige set fra krydsningen mod nordøst

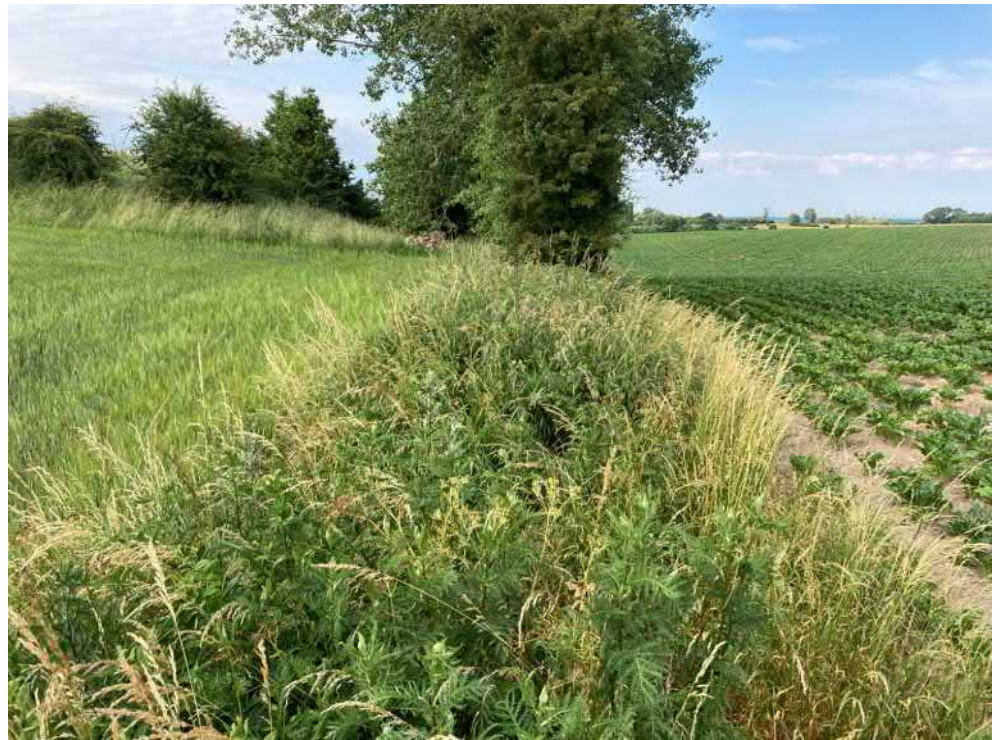
Figur 3-26 Dige set fra krydsningen mod sydvest

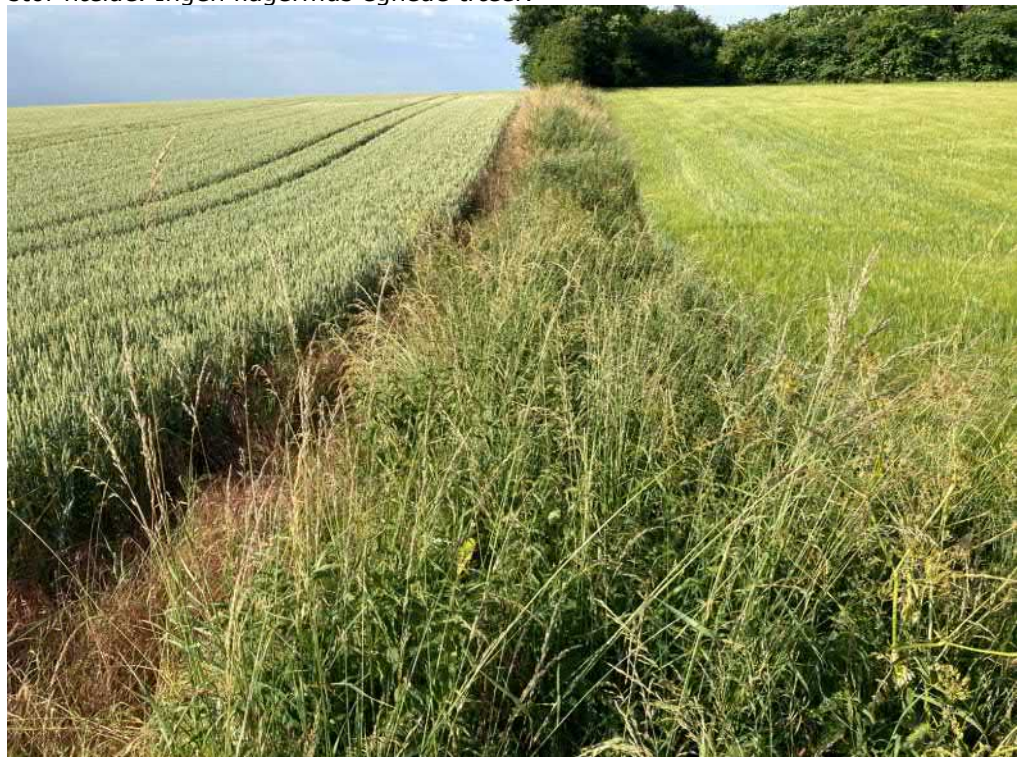
Beskrivelse: Lavt jorddige som mere kan betegnes som 0,5 meters højdeforskel mellem markerne. Diget opleves som en stribe græs mellem to marker. Beplantningen består af næringskrævende græsser og stauder, som draphavre og stor nælde. Ingen flagermus egnede træer.

Figur 3-27 Fra krydsningen set mod sydvest.

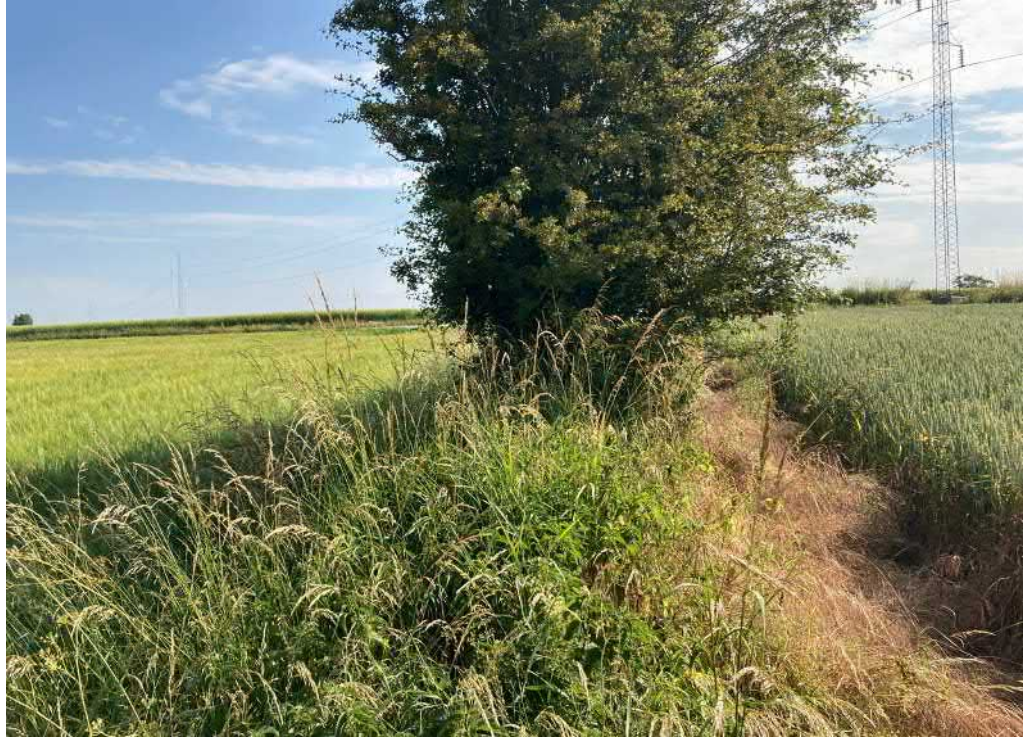
Figur 3-28 Fra krydsningen set mod nordøst.

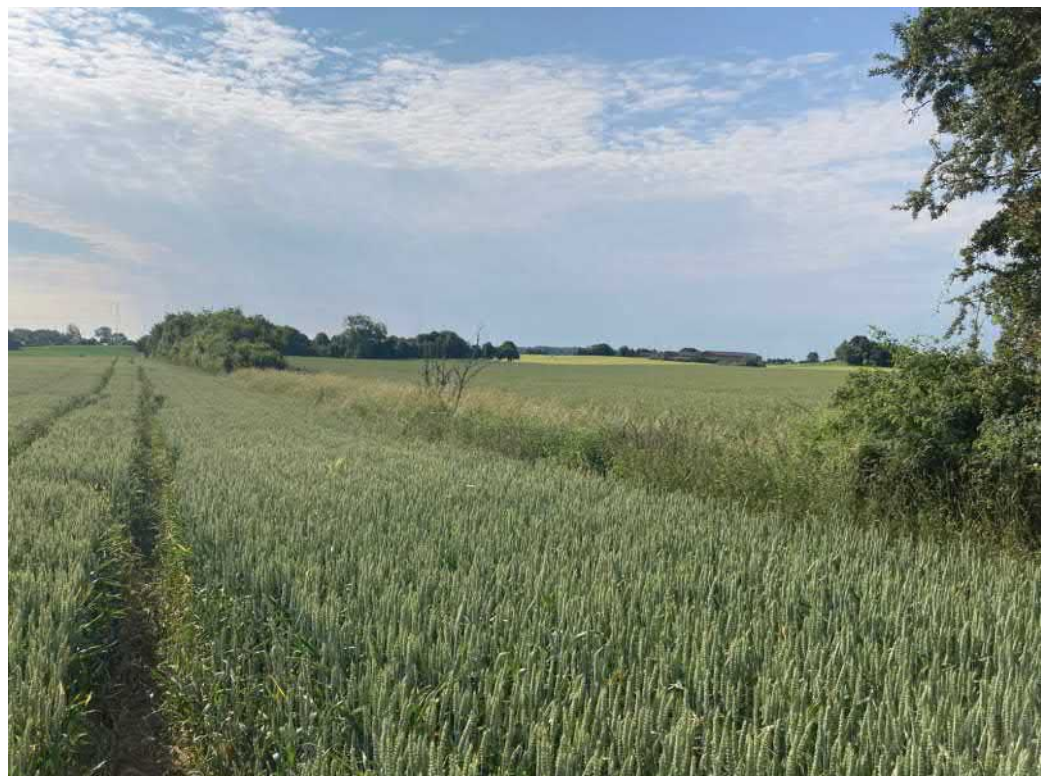
Beskrivelse: Diget opleves som et marsskel tilgroet i stor nælde og draphavre i skulderhøjde. Ingen tegn på terrænforskel ved basis. Ingen flagermus egnede træer.

Figur 3-29 Linjeføring passerer marsskel ca. midt i den åbne del. Set mod nordvest.

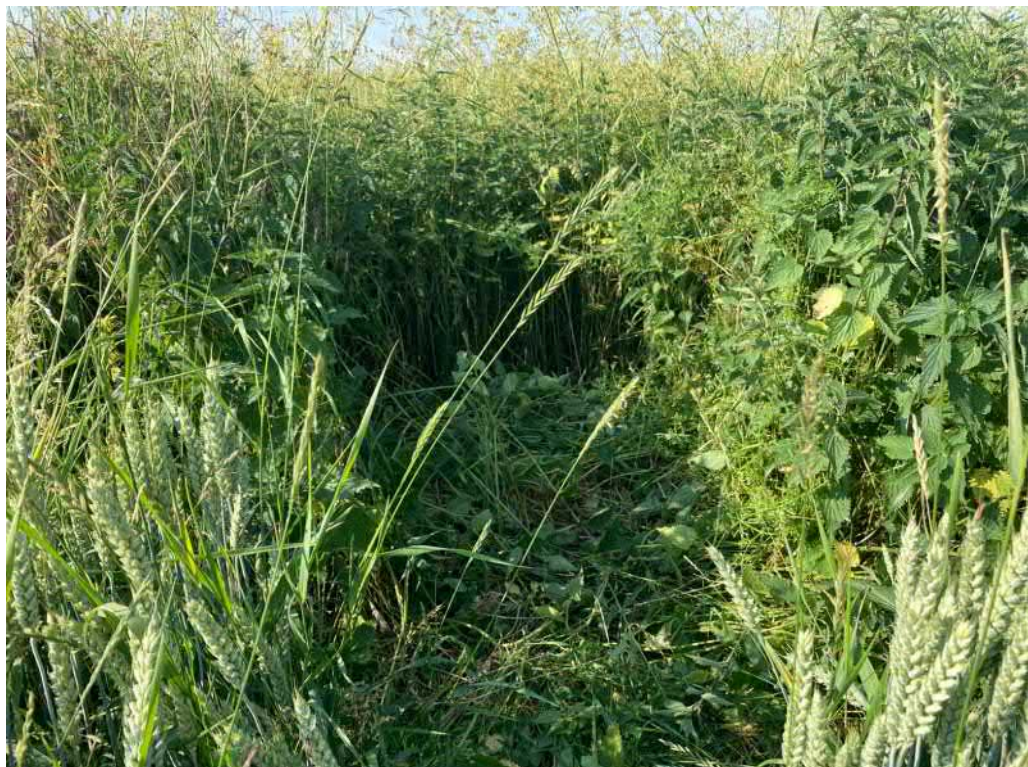
Figur 3-30 Diget opleves kun som skulderhøje næringskrævende stauder og græsser uden tilstedeværelse af et dige.

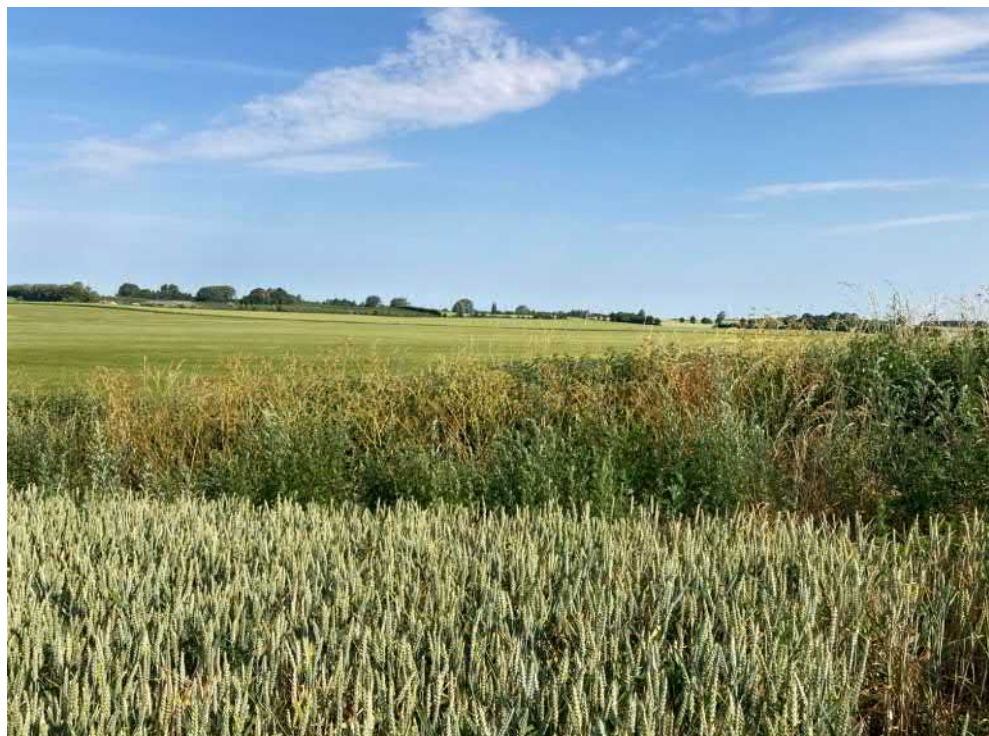
Beskrivelse: Jordforhøjning på skrånende terræn. Ca. 30 meter åbning i buske ved krydsningspunkt. Domineret af stor nælde, rejnfan, grå bynke og græsser. Mange blomstrende plantearter, muligvis en udsået vildtstribe. Mange dyrespor på langs og er nok en vildtkorridor mellem skoven mod vest og den tilplantede forhøjning mod øst. Der er ikke fundet sten. Ingen flagermus egnede træer.

Figur 3-31 Jorddiget set ved krydsningen i nordlig retning

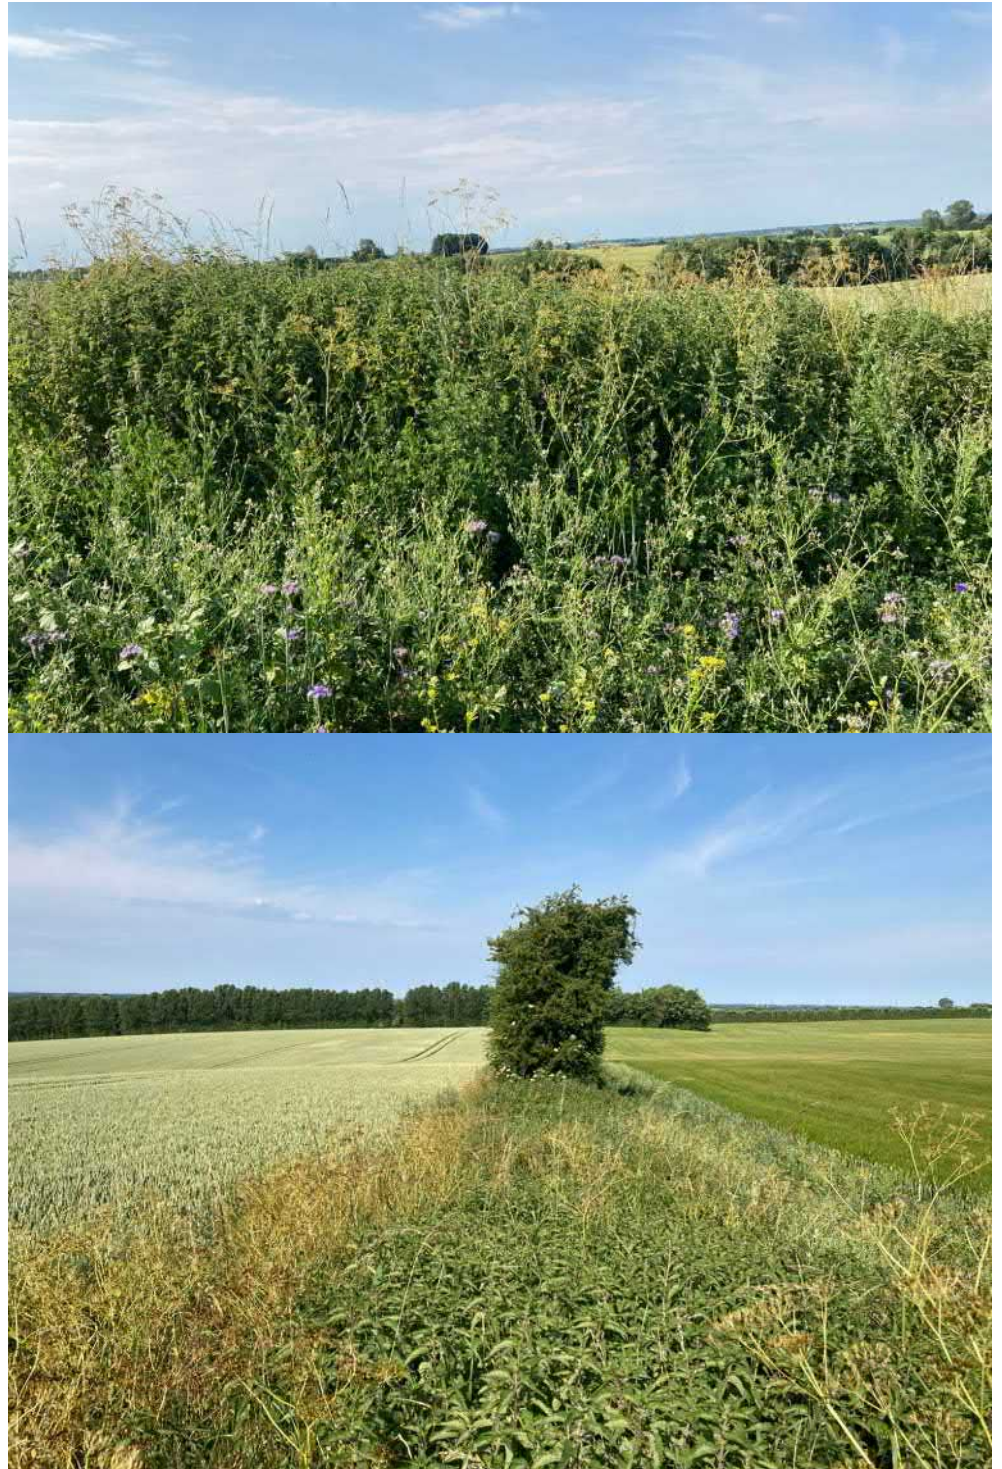
Figur 3-32 Jorddiget set mod syd (øverst) og i vestlig retning (øst)

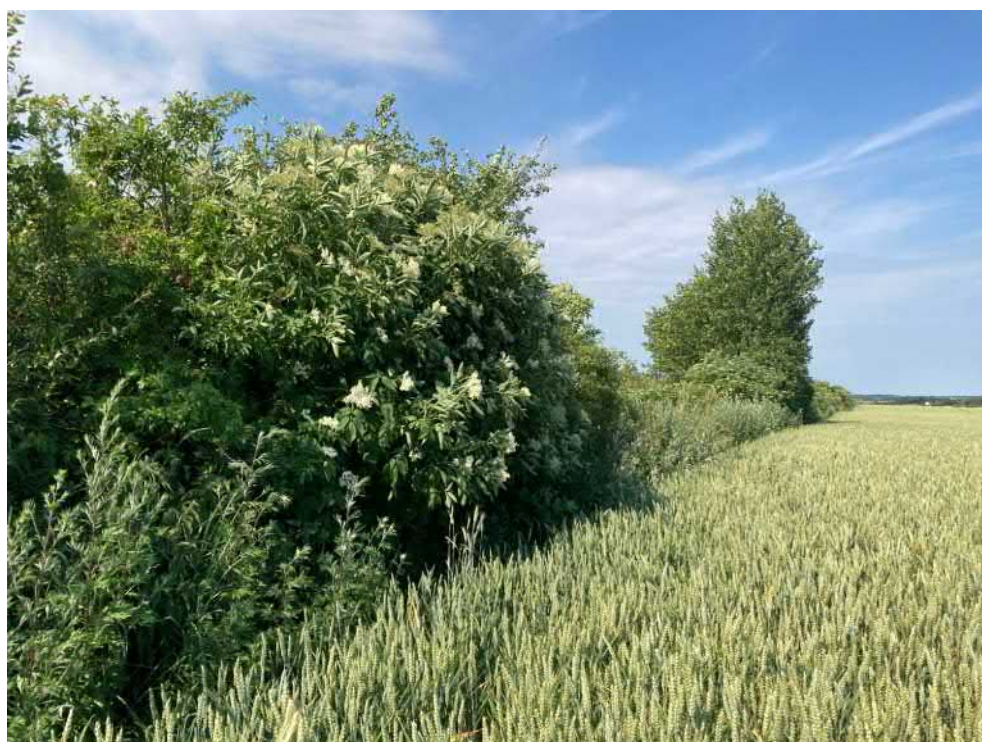
Beskrivelse: Tæt krat af hvidtjørn, hyld, hunderose, burre, snorre, brombær, nælder og græsser. Kan kun krydses til fods i lavere åbninger lidt mod vest. Sporadiske store sten forekommer. En del fugle i området og fuglereder i krattets højere dele. Mange harer observeret på plantage lige syd for, men ingen tydelige vildtspor i hegnet. Ingen flagermus egnede træer.

Figur 3-33 Diget/hegnet set fra nordsiden mod vest

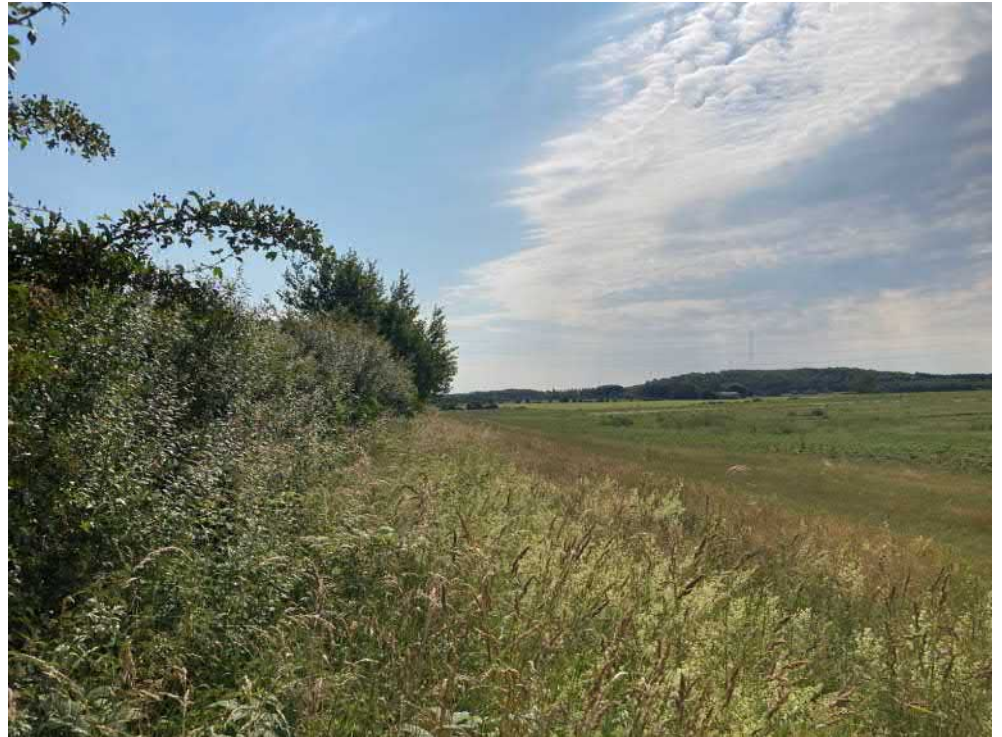
Figur 3-34 Diget/hegnet set fra sydsiden mod øst.

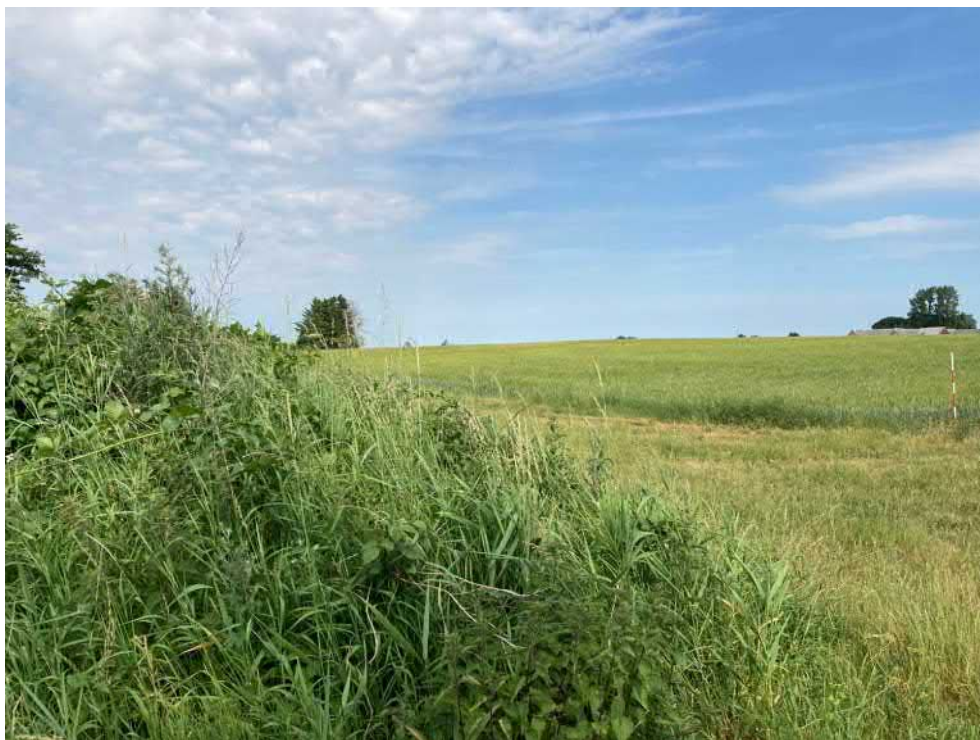
Beskrivelse: Diget fremstår som et tæt og 2,5 meter højt brombær/tornekrat som er umuligt at passere. Der findes desuden hyld og et ungt elletræ i vestlig retning. Der er ikke nogen forhøjninger som markerer diget. Terrænet skrånede kraftigt mod tydeligt gravet drænkanel. Drænkanelen er nok 3 meter dyb og ligger umiddelbart syd for krattet. Ingen flagermus egnede træer.

Figur 3-35 "Diget" set ved krydsningen i nordvestlig retning.

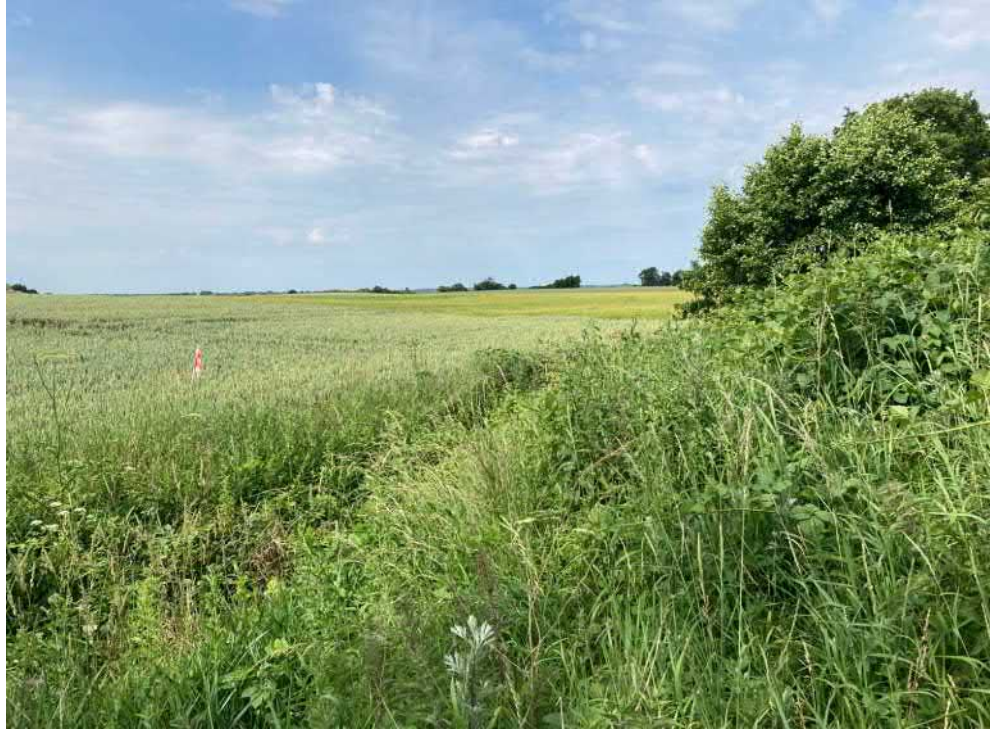
Figur 3-36 Diget set ved krydsningen i sydvestlig retning. 3 meter dyb drænkanaI kan anes i venstre side af billedet

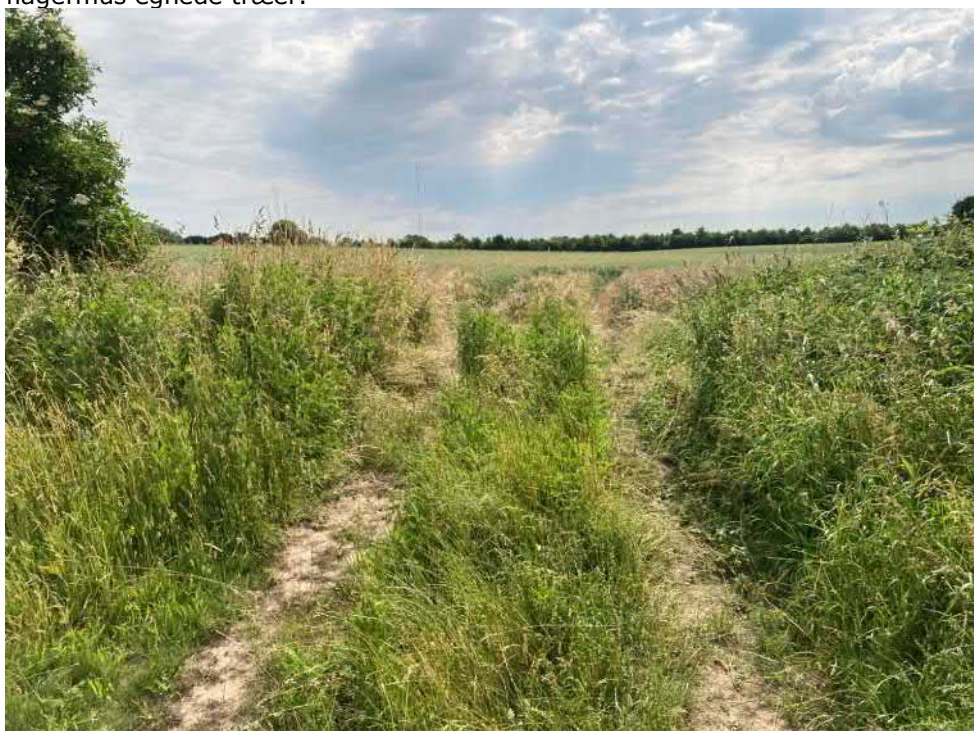
Beskrivelse: Diget på strækningen er i sin helhed et smalt beplantningsbælte med hyl, hunderose og spredte lavstammede træer. Jordvold er kun sporadisk forekommende. Under træerne er der mange vildtlejer fra rådyr og 2 skydeskjul på og ved diget. Spredte mellemstore sten langs diget. Ved krydsningen er der en åbning i diget fra en markvej. Lige syd for markvejen slynger der sig et vandløb (fra syd mod nord), og løber langs med vejen i ca. 4 meters afstand. Lige nord for vejen ligger store kampesten som udgør digets sydlige grænse. Ingen flagermus egnede træer.

Figur 3-37 Åbning i dige set mod øst.

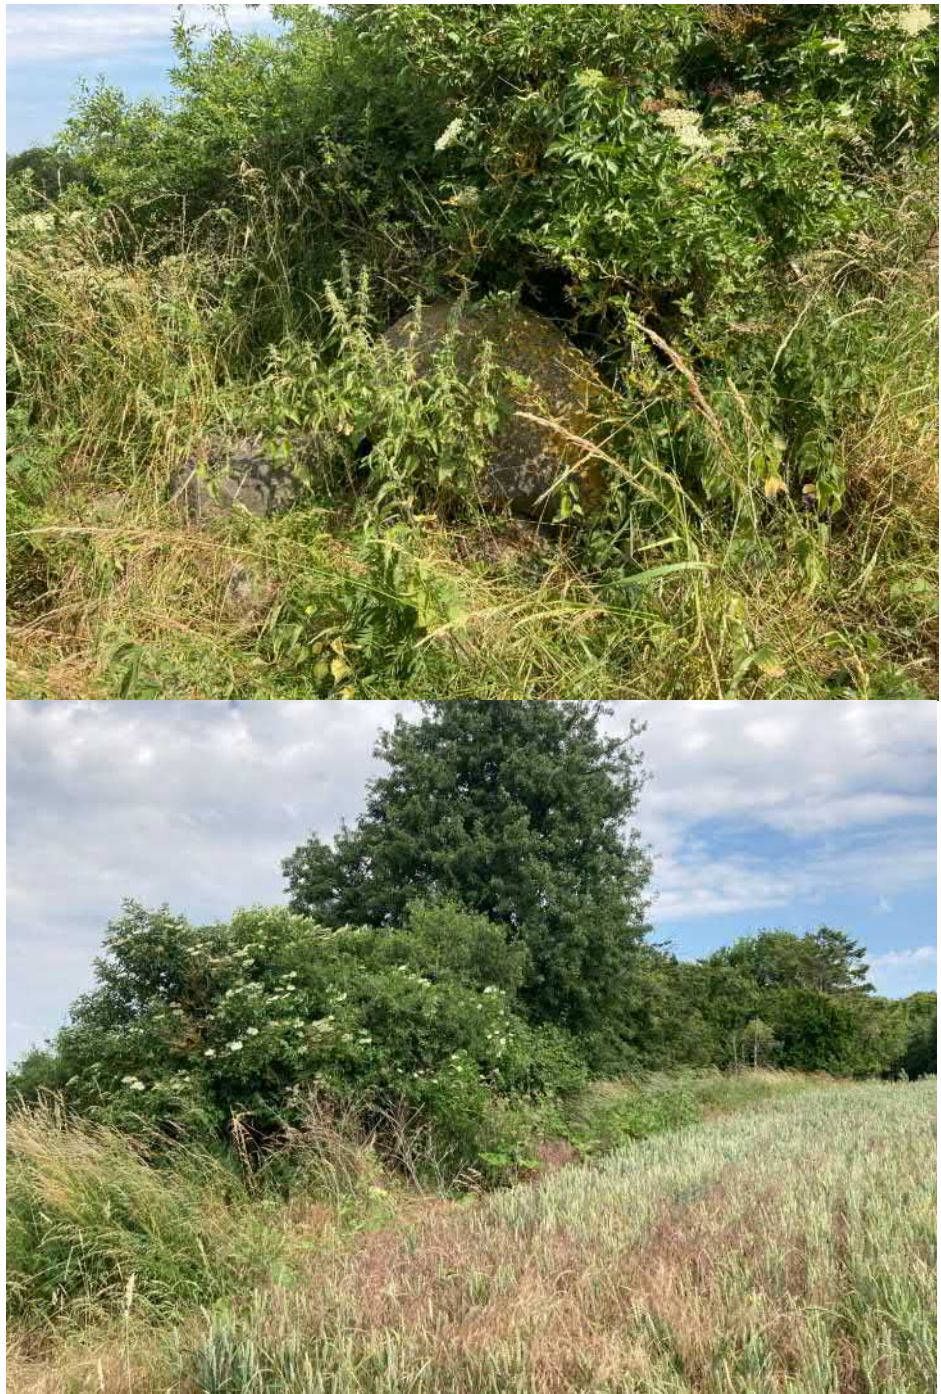
Figur 3-38 *Bunke af kampesten samt buskads set mod nord fra åbningen (øverst) og "Diget" set fra åbningen, i nordlig retning (nederst)*

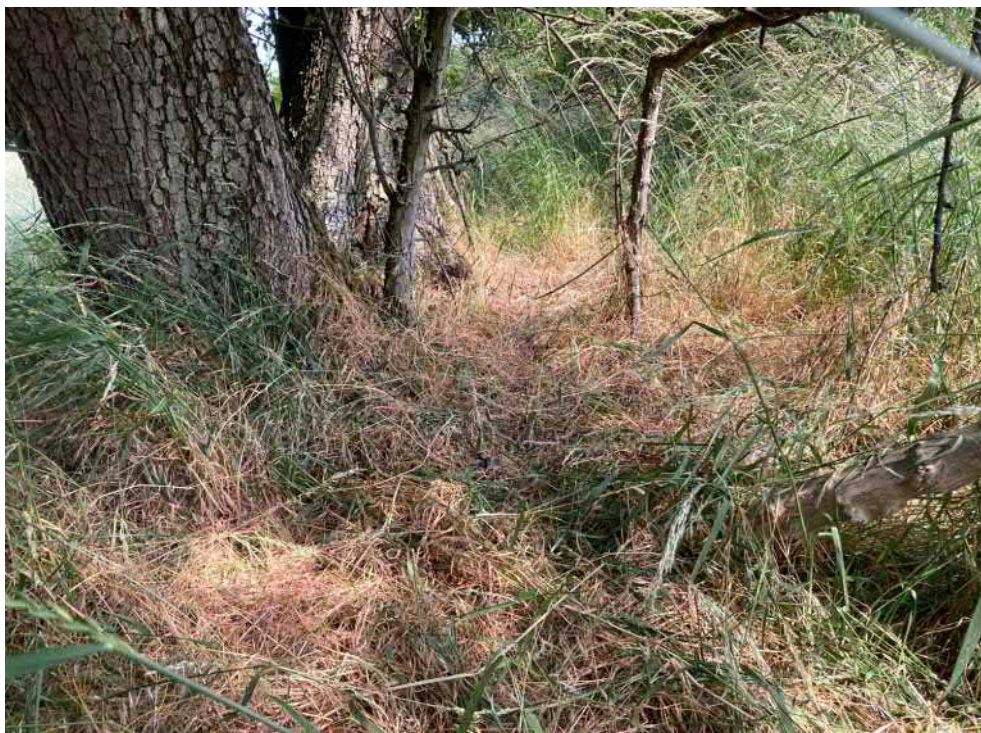
Figur 3-39 Mange vildtlejer fra rådyr under buske/træer

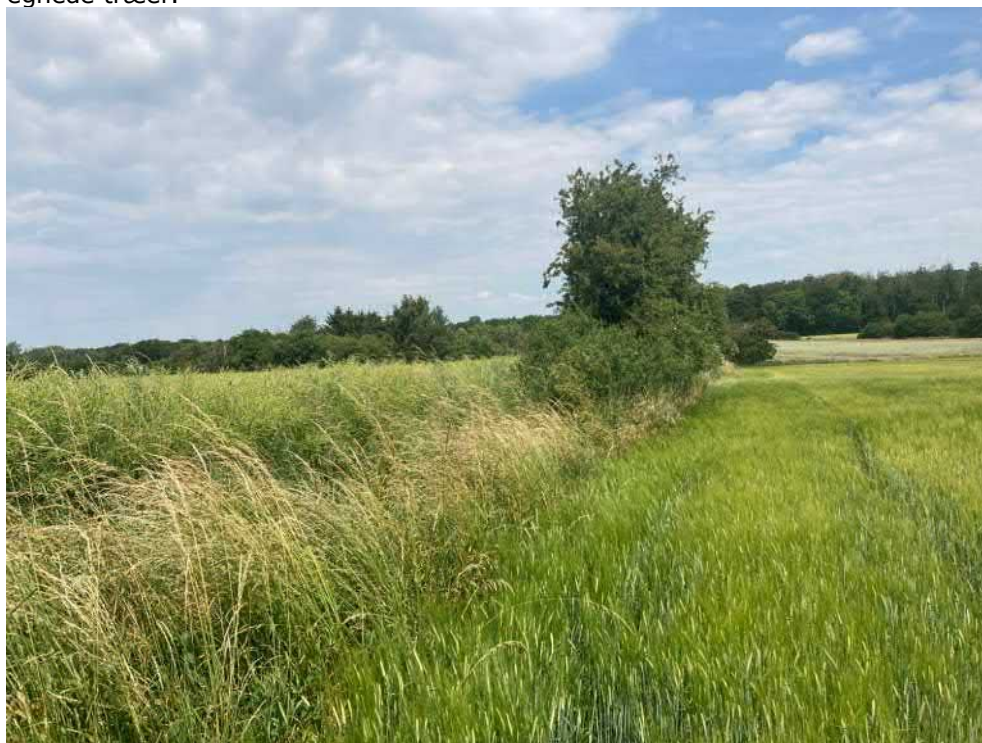
Beskrivelse: Jorddige med pletvis antydning af mellemstore marksten under græsset. Diget er smalt og fladt og der er pløjet tæt på. Artsfattigt med dominans af brysthøje græsser, nælde, agertidsel og rejnfan. Ca. 15 meter mod nord og ca. 30 meter mod syd begynder buskads af hvidtjørn og hunderose. Mange dyrespor langs med vestlige mark. Fin spredningskorridor, men diget har begrænset botanisk kvalitet. Stendige tydeligere defineret 100-200 meter mod nord, hvor der i markskellet også ligger en større stenbunke. Ingen flagermus egnede træer.

Figur 3-40 *Diget er et smalt stykke græs mellem marker. Set mod nord fra krydsningen*

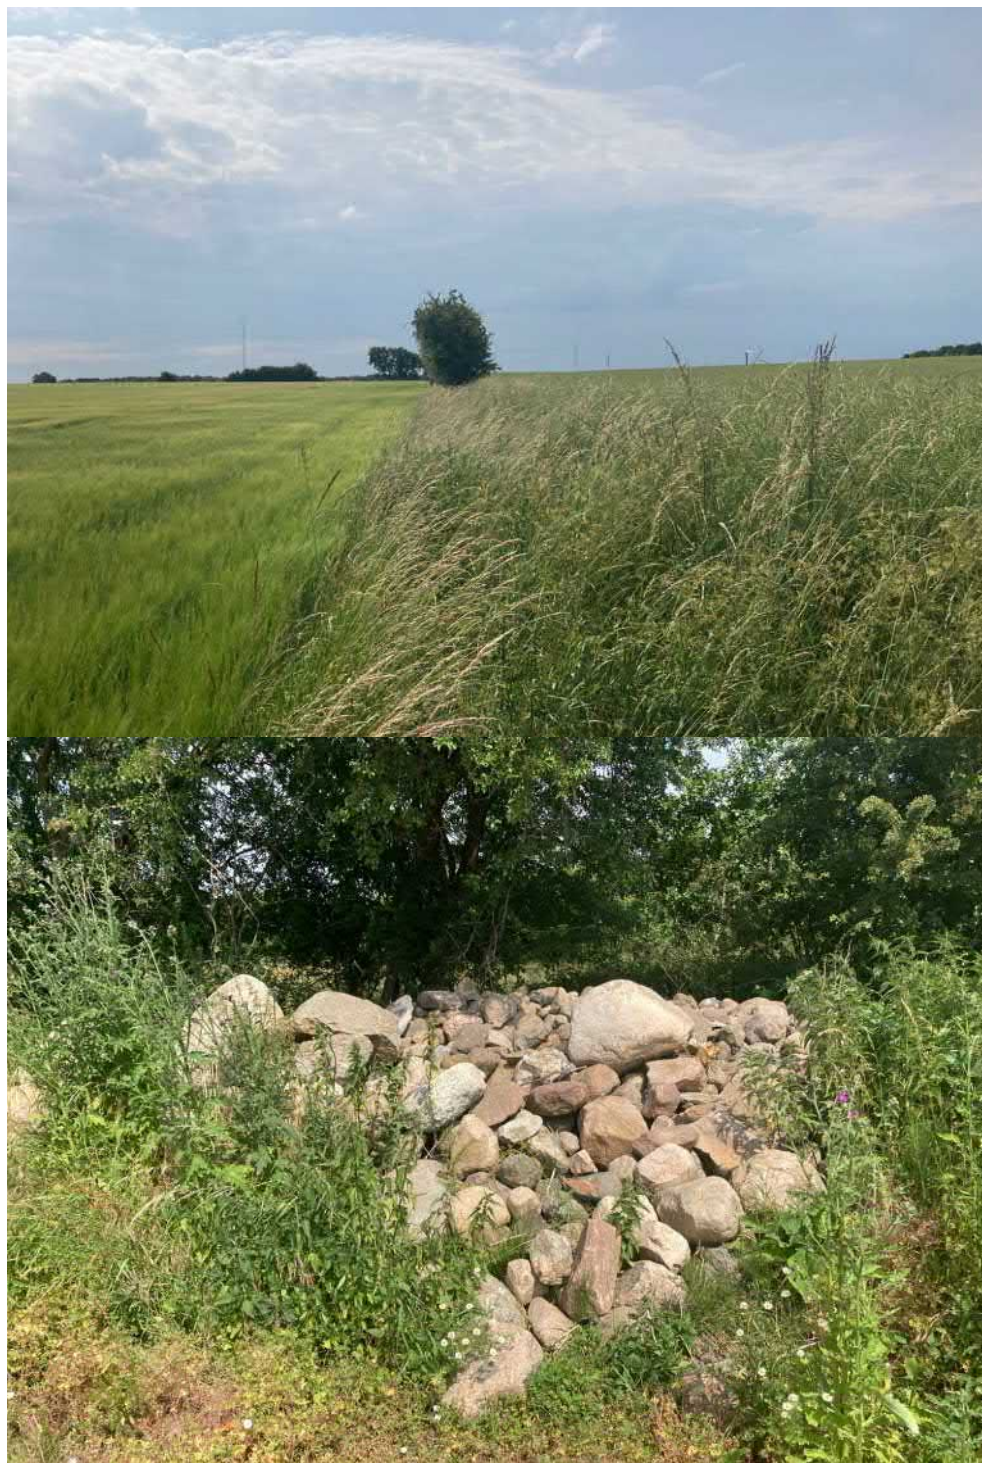
Figur 3-41 Diget set mod syd fra krydsningen (øverst) og en større stenbunke i det nordlige markskel (nederst)

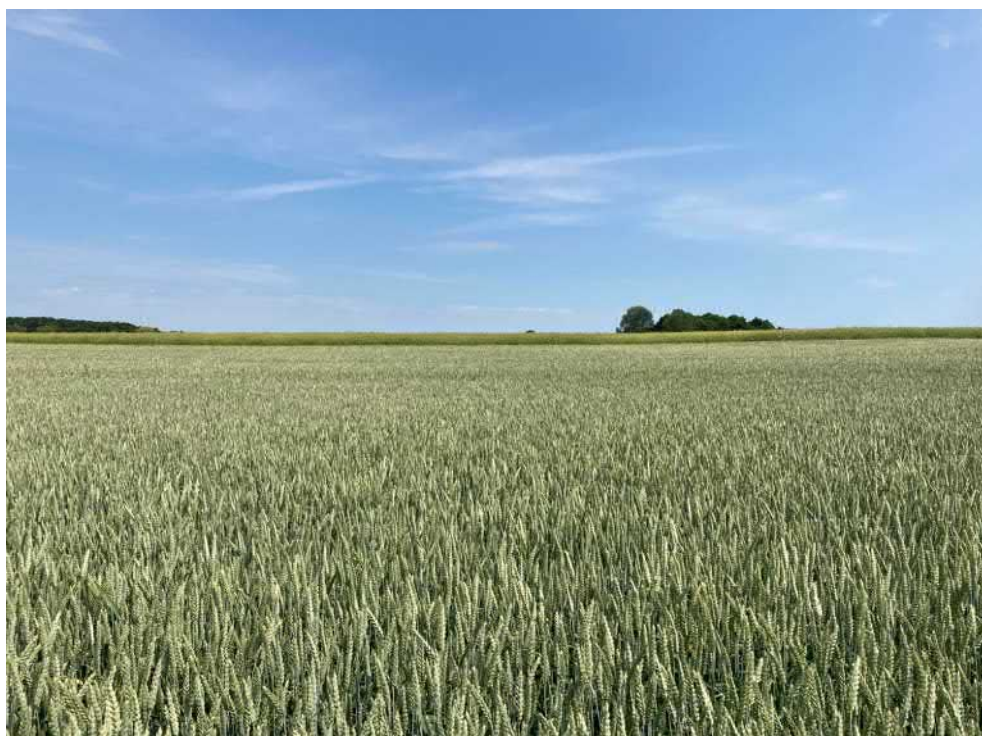
Beskrivelse: Diget eksisterer ikke længere og der kan ikke anes nogen højde- eller terrænforskel i mark. Diget var ud fra luftfotos at dømme en del af tidligere stjerneudskiftning rundt om Ørslev by. Ingen flagermus egnede træer.

Figur 3-42 Set fra krydsningen af indtegnet dige i nordlig retning

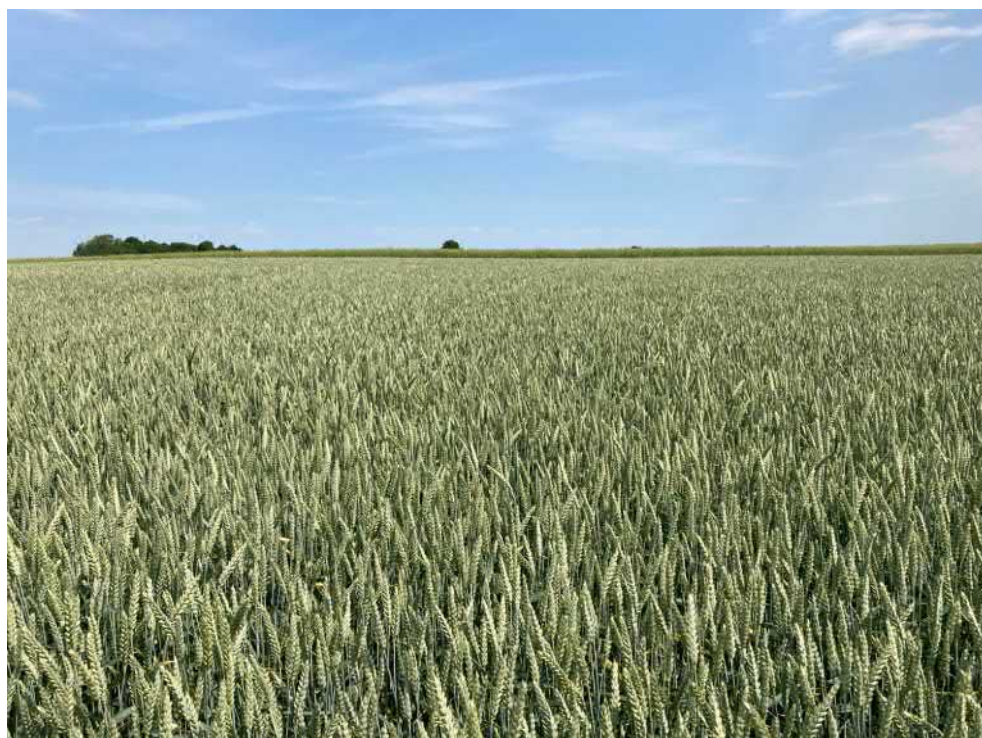
Beskrivelse: Diget eksisterer ikke længere og der kan ikke anes nogen højde- eller teksturforskel i mark. Diget var ud fra luftfotos at dømme en del af tidligere stjerneudskiftning rundt om Ørslev by. Ingen flagermus egnede træer.

Figur 3-43 Set fra krydsningen af indtegnet dige i nordlig retning

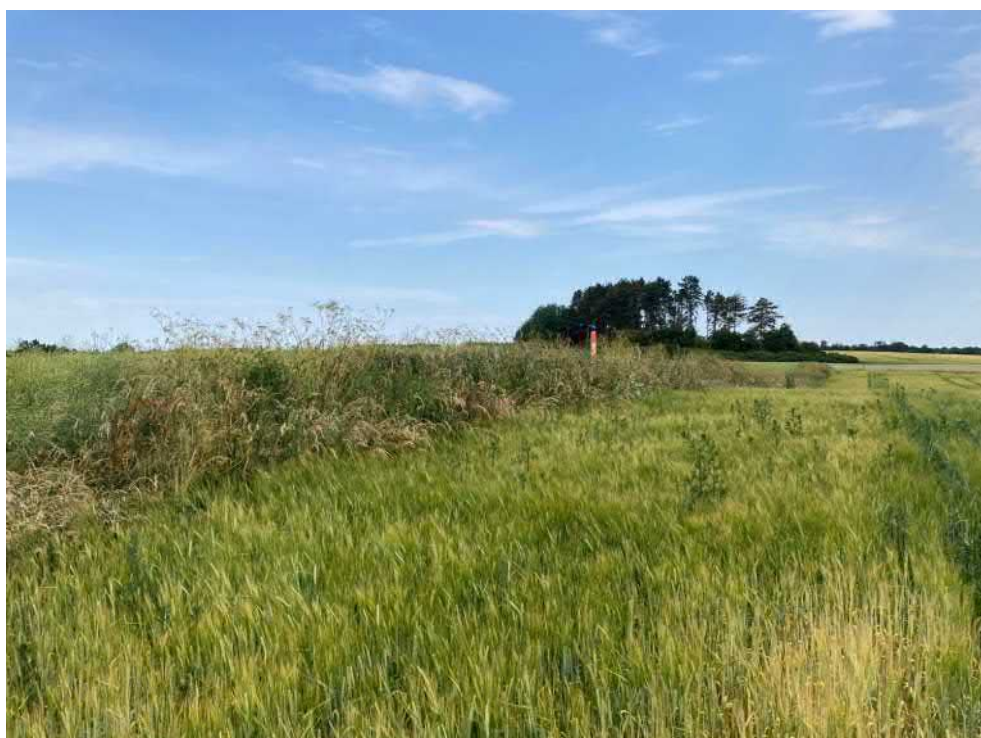
Beskrivelse: Diget fremstår som et skel mellem marker med en mindre niveau-forskel, som markerer jorrdiget. Beplantningen er domineret af stor nælde og ellers lidt græs og skærmpflanter. Ingen dyrespør og afskåret af motorvej. En markeringspæl fra formodet anden ledning set nær krydsningen. Formodet linjeføring fra den eksisterende ledning kan anes i luftfotoet som løbende lige nord for (linje med farveforskelle på mark). Diget er ud fra luftfotos at dømme en del af tidligere stjerneudskiftning rundt om Ørslev by. Ingen flagermus egnede træer.

Figur 3-44 Krydsningen set mod nord. Markeringspæl fra anden ledning kan ses

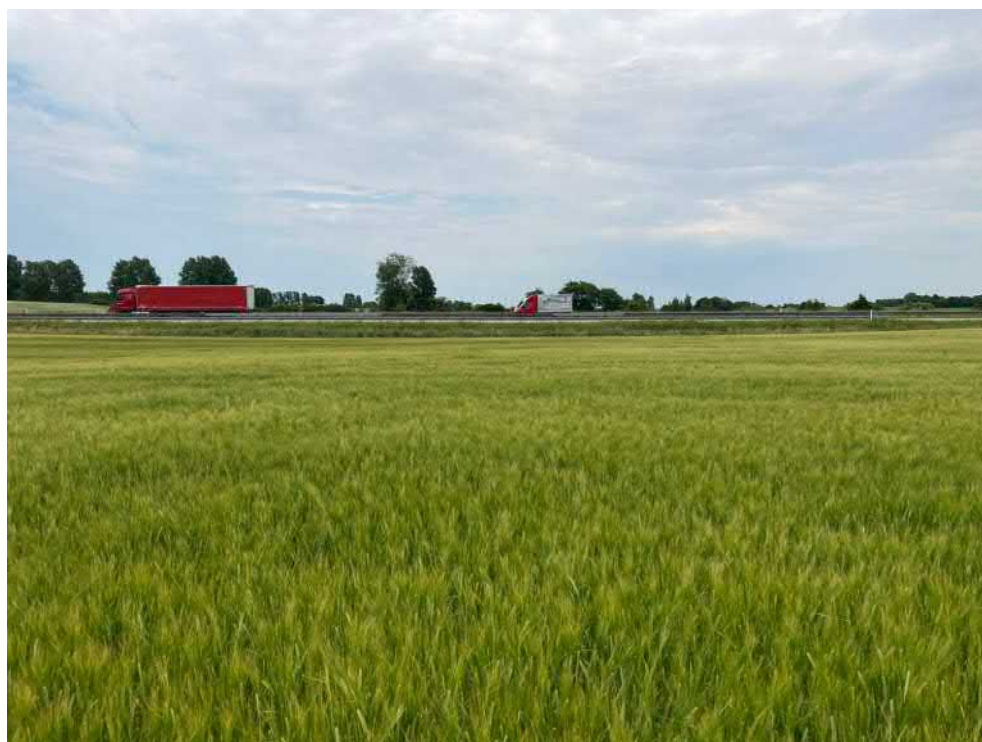
Beskrivelse: Diget eksisterer ikke længere og der kan ikke anes nogen højde- eller terrænforskel i mark. Diget var ud fra luftfotos at dømme en del af tidligere stjerneudskiftning rundt om Ørslev by. Ingen flagermus egnede træer.

Figur 3-45 Det indtegnede dige set fra krydsningen i østlig retning.

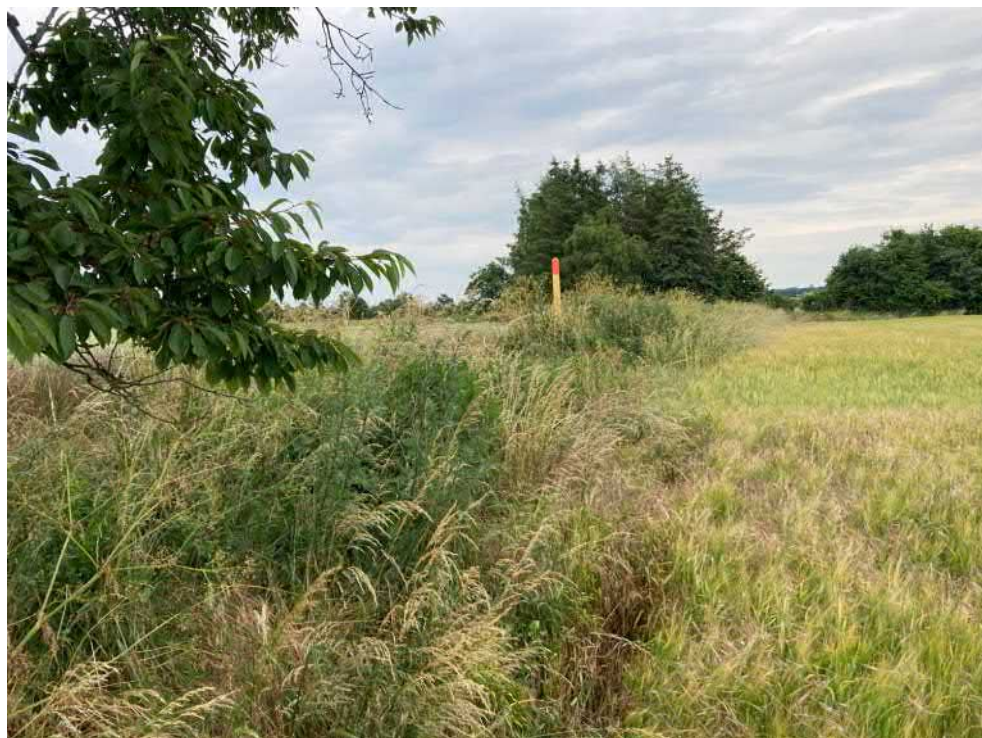
Beskrivelse: To tydelige rækker af marksten i to lags højde. Står på hævet jordvold. Lysåbent og delvist dækket af et tyndt lag græs. Kirsebærtræer med ca 2-4 meters mellemrum. Ingen vildtspor og diget vurderes ikke at fungere som ledelinje for dyr og planter da det ikke ligger i forbindelse med naturområder. Diget er en del af stjerneudskiftning rundt om Ørslev by. Det foreslås at rykke til markgennemkørsel 10 meter mod vest, da denne allerede er rydet for sten og vegetation. Se alternativ placering GGD34A. Der er dog ved markgennemkørslen en markeringspæl for formodet anden ledning. Ingen flagermus egnede træer.

Figur 3-46 Stående på krydsningen set i sydøstlig retning mod markeringspæl og markoverkørsel
