DIGESYNSRAPPORT FOR GRØN GAS - NÆSTVED KOMMUNE

A205340-008

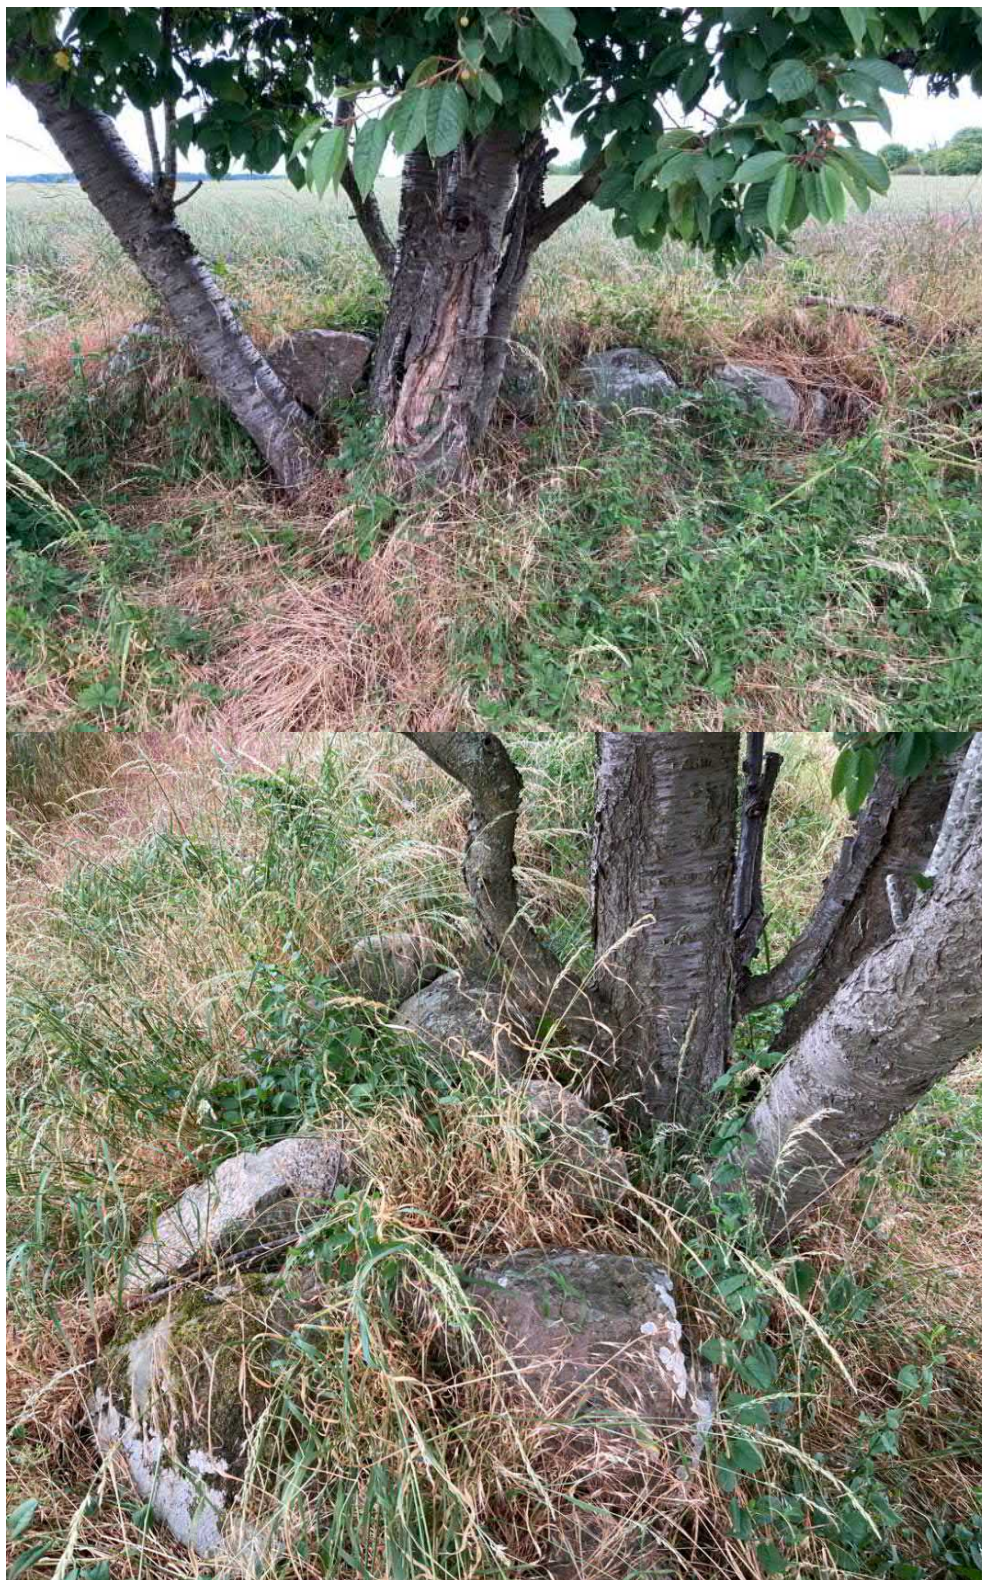
Figur 3-47 Stendige i krydsningen set mod nord (øverst) og mod nordvest (nederst)

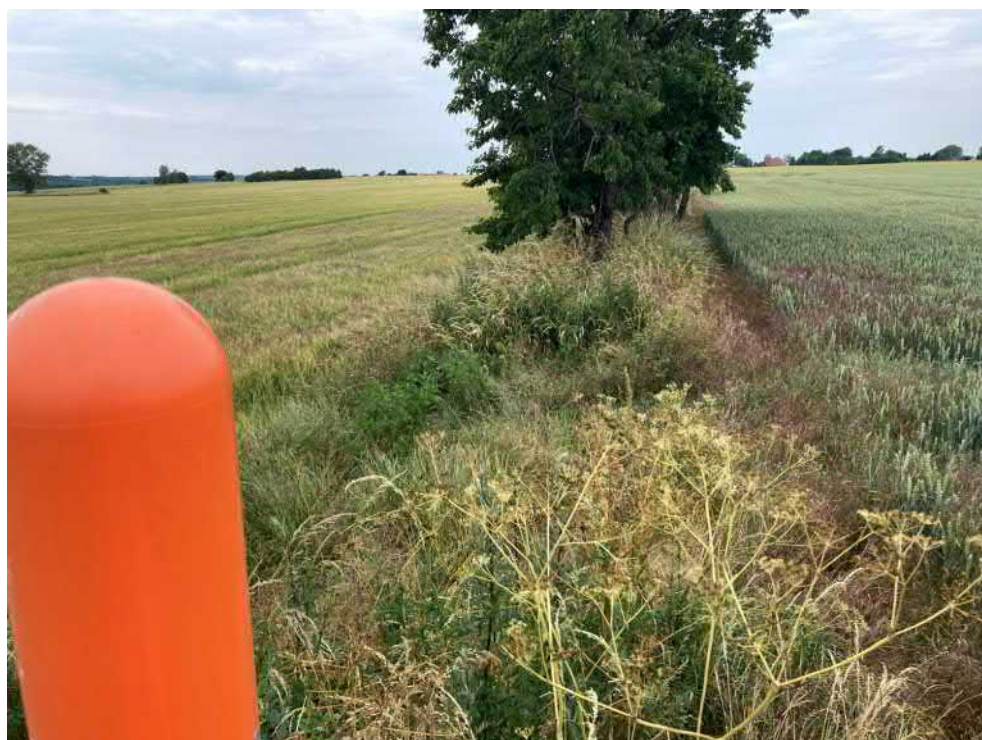
Beskrivelse: Alternativ åbning, som dog er tættere på markeringspæl, hvor der er ingen stendige. Ingen flagermus egnede træer.

Figur 3-48 Stendiget begynder ved træet (punkt for GGD34) set fra markeringspæl mod nordvest.

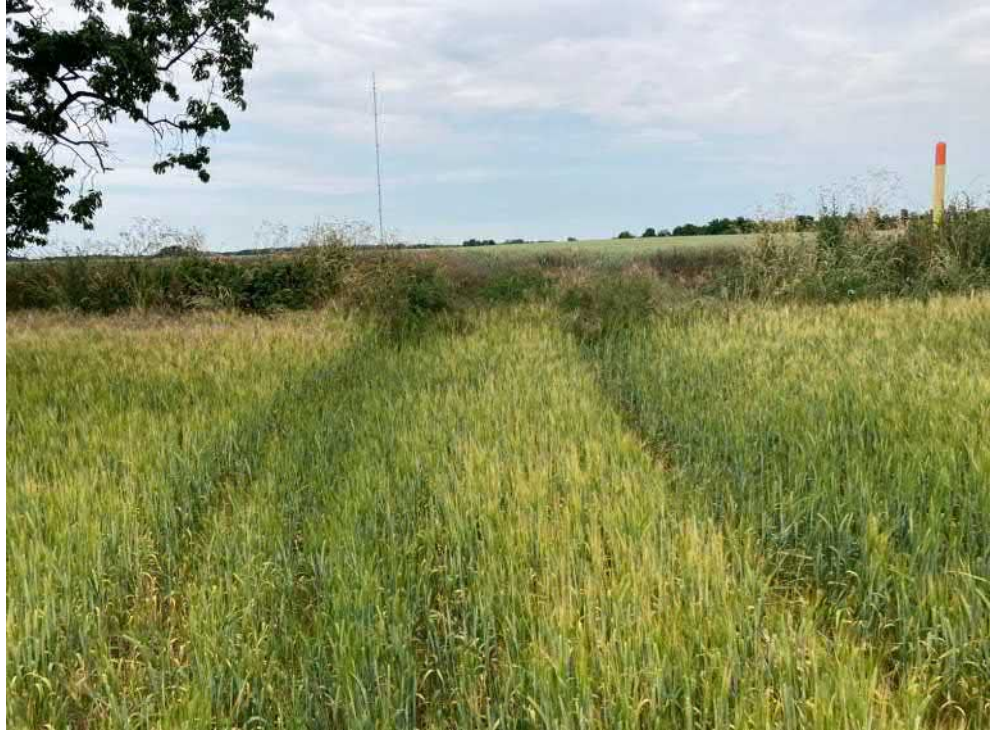
Figur 3-49 Åbningen bruges som markgennemkørsel

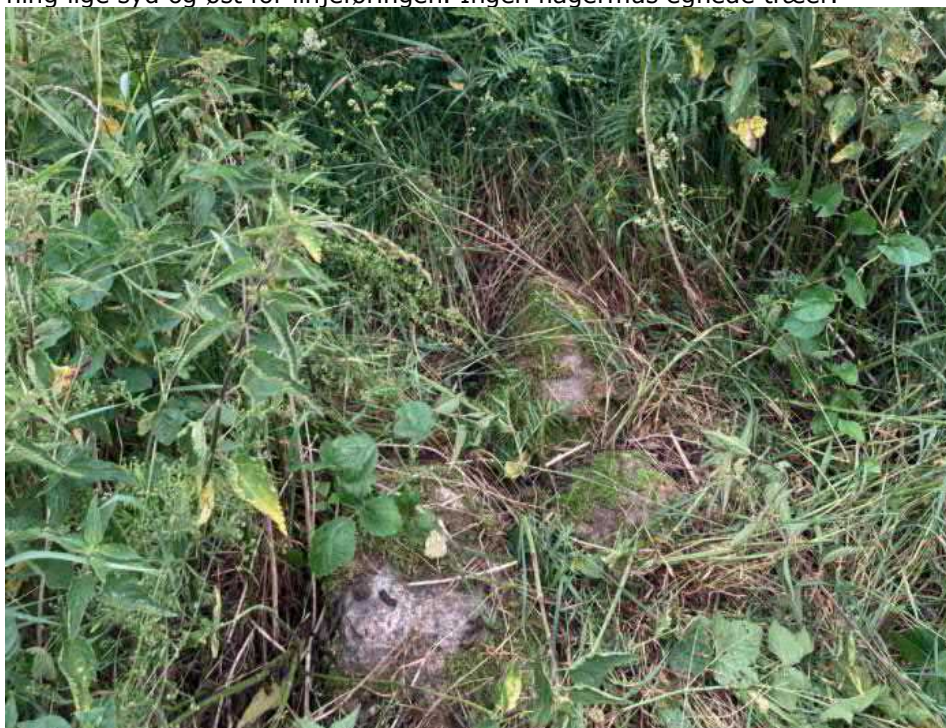
Beskrivelse: Diget ligger i markskel og afviger fra indtegningen i miljøportalen. Smalt stendige på to rækker af marksten. Kun et lag sten er synligt. Stenene ligger på en lav hævet jordvold. Tilvokset med grå bynke, hvid snerre, stor nælde, rejnfan og sporadisk brombærkrat. Derudover græsser i brysthøjde. Ikke tegn på passage af vildt. Ud fra markeringspæle at dømme løber der en rørledning lige syd og øst for linjeføringen. Ingen flagermus egnede træer.

Figur 3-50 Stendige tilstede, men skjult under vegetationen.

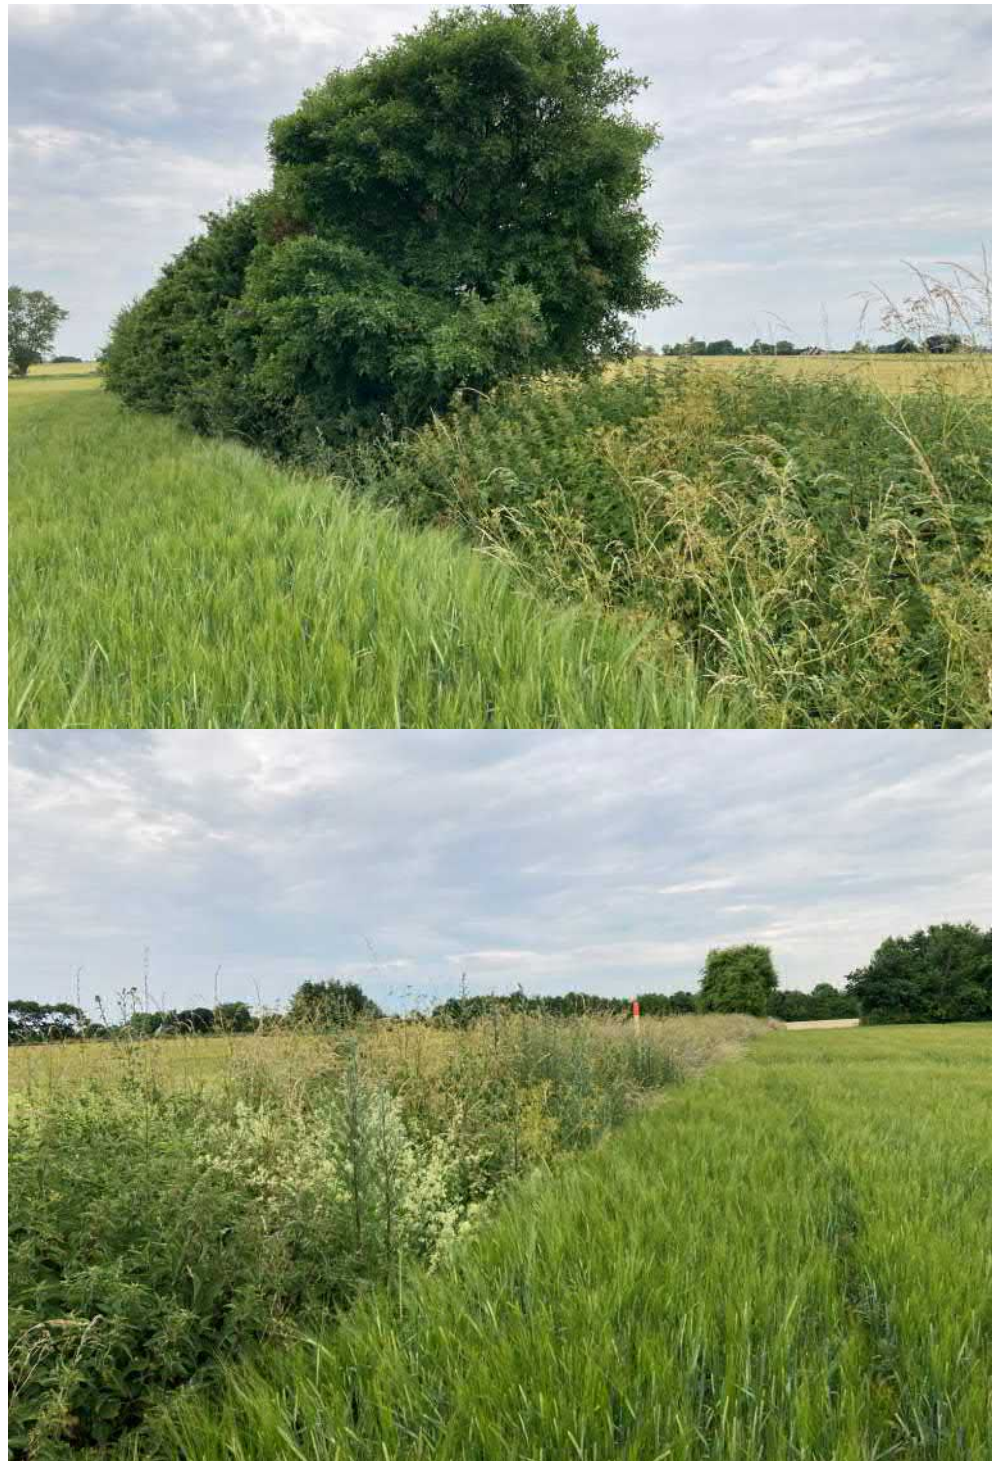
Figur 3-51 Diget set ved krydsningen set i vestlig (øverst) og østlig retning (nederst).

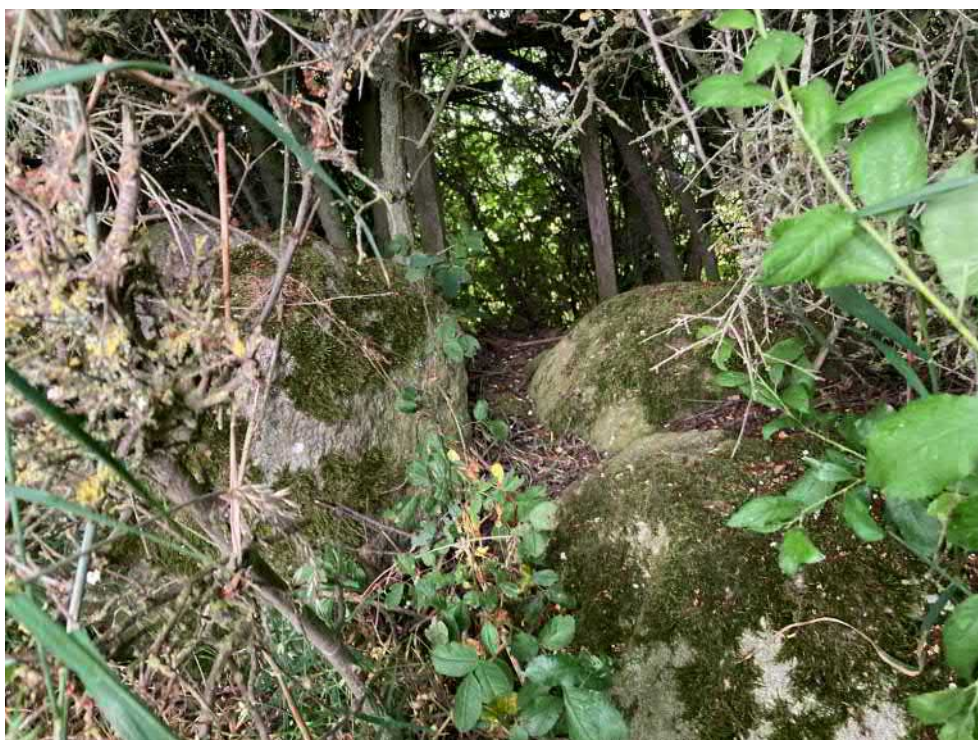
Beskrivelse: Stendige af to rækker mellemstore sten. Et lag tydeligt over jorden, men enkelte steder stablet i to lag. Jord hvorpå stendiget ligger er hævet ca. 30-40 cm over marker. Diget er tilgroet i tæt buskads af hylde og blandede buske. Tæt undervegetation af burresterre og græs. 4-5 meter dybt buskads, men smalt stendige på ca. 1 meter. Mange fuglereder i læhegnet, men ingen tegn på større vildt langs diget. Åbning i hegn lige syd for ved markeringspæl. Ingen flagermus egnede træer.

Figur 3-52 Diget består af to rækker sten på hævet jord.

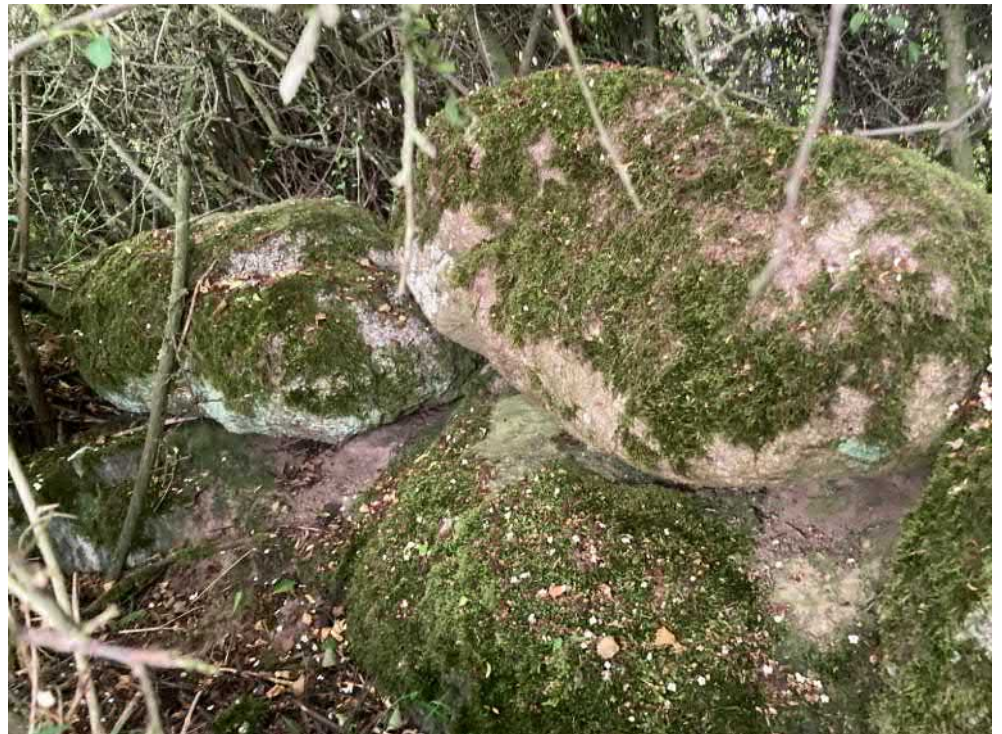
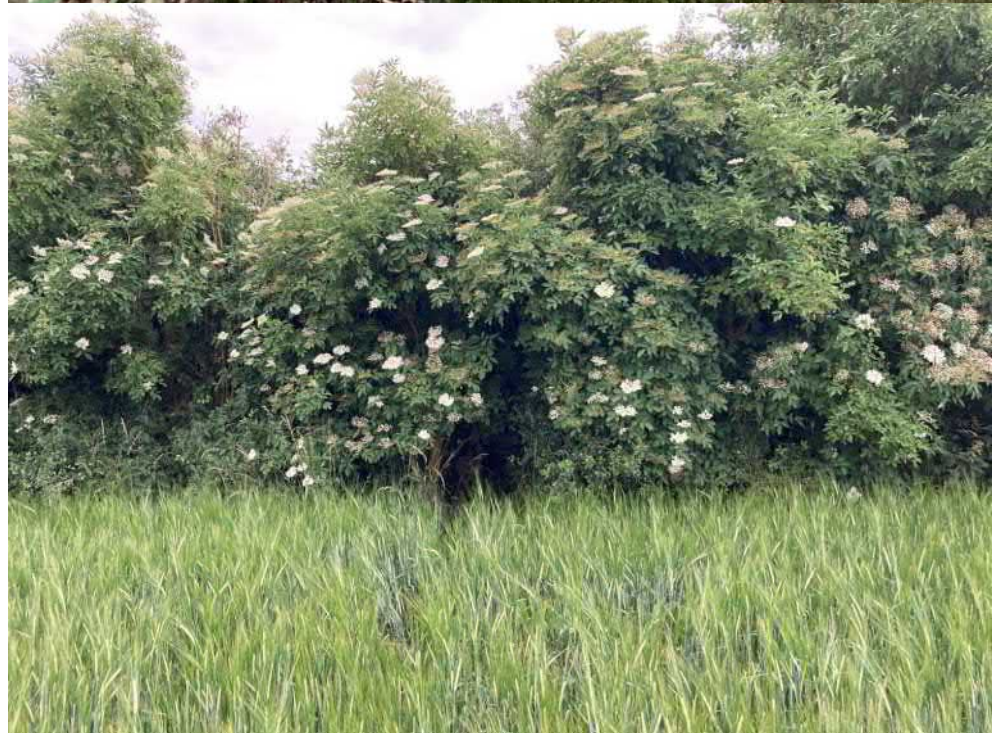
Figur 3-53 Stendige i to lag store sten (øverst) og set ude fra buskadset i vestlig retning.

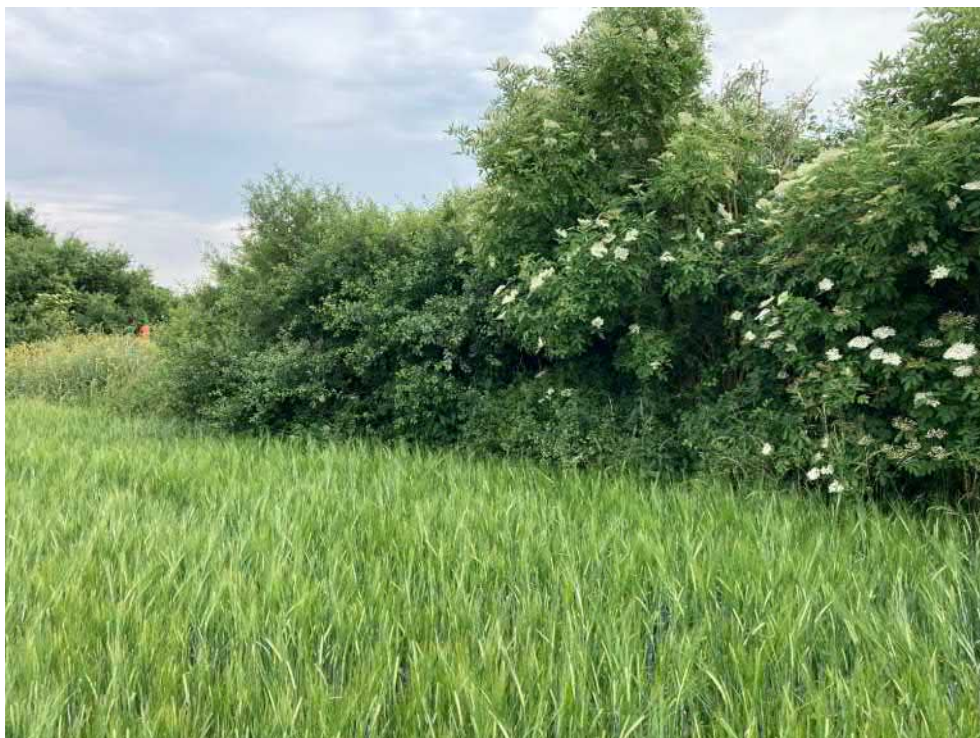
Figur 3-54 Åbning med markeringspæl set fra den omtrentlige linjeføring, i sydlig retning

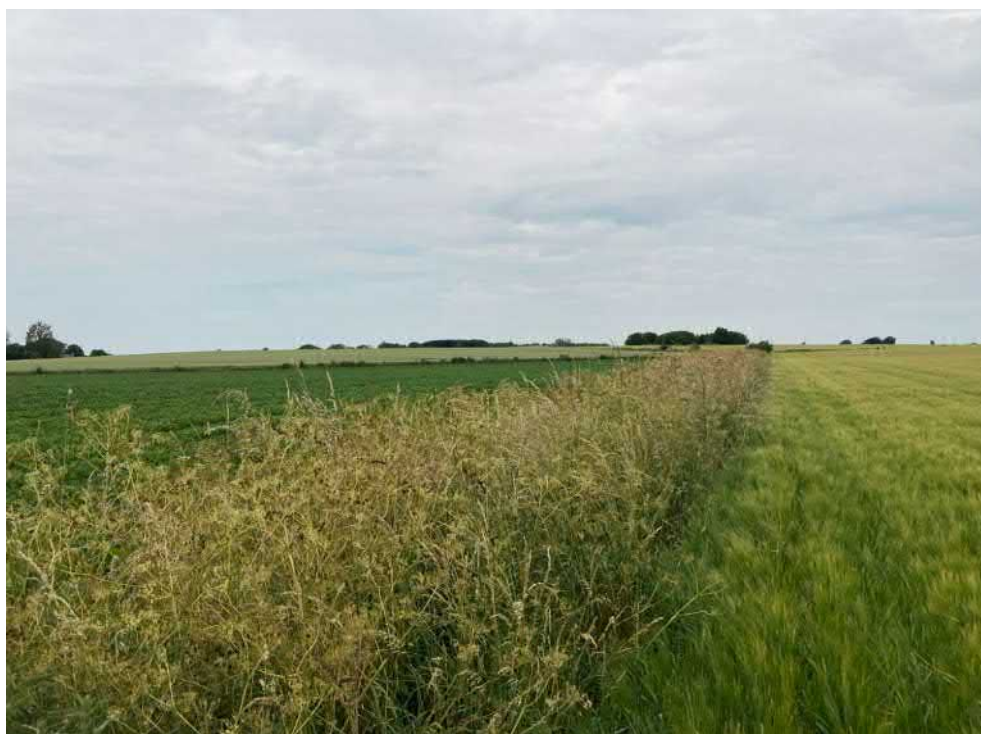
Beskrivelse: Lav jordvold/markspring, som er påvirket af landbrugsdriften fra begge sider. Tilgroet med skulderhøje nælder, skærmplanter og græsser. En markeringspæl fra eksisterende ledning umiddelbart syd for krydsningspunkt. Ingen flagermus egnede træer.

Figur 3-55 Diget er lavt, og tilgroet. Set mod nord fra linjeføring.

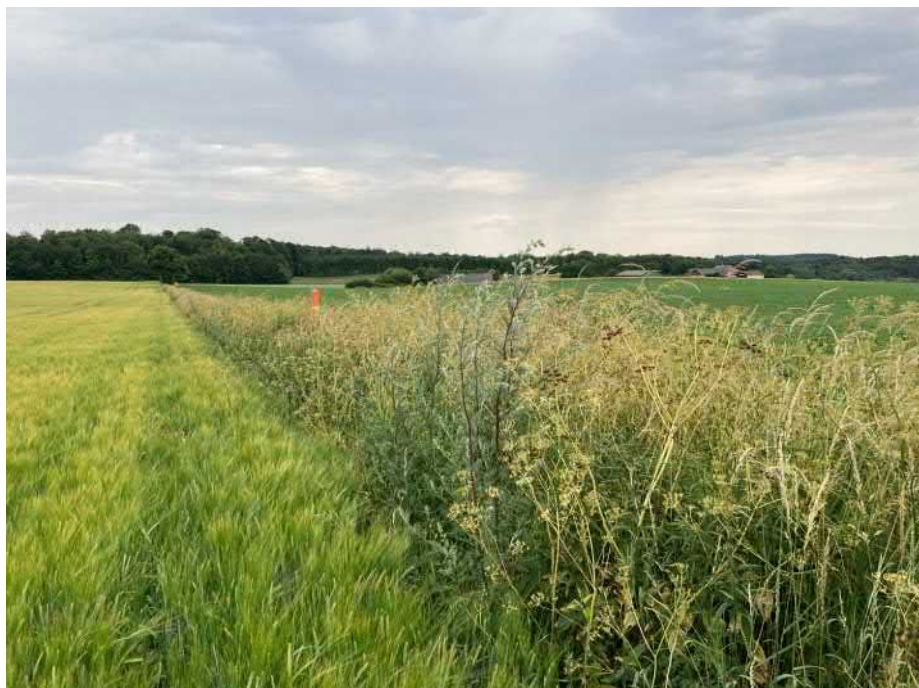
Figur 3-56 Diget set mod syd fra linjeføring. Markeringspæl fra anden ledning kan anes.

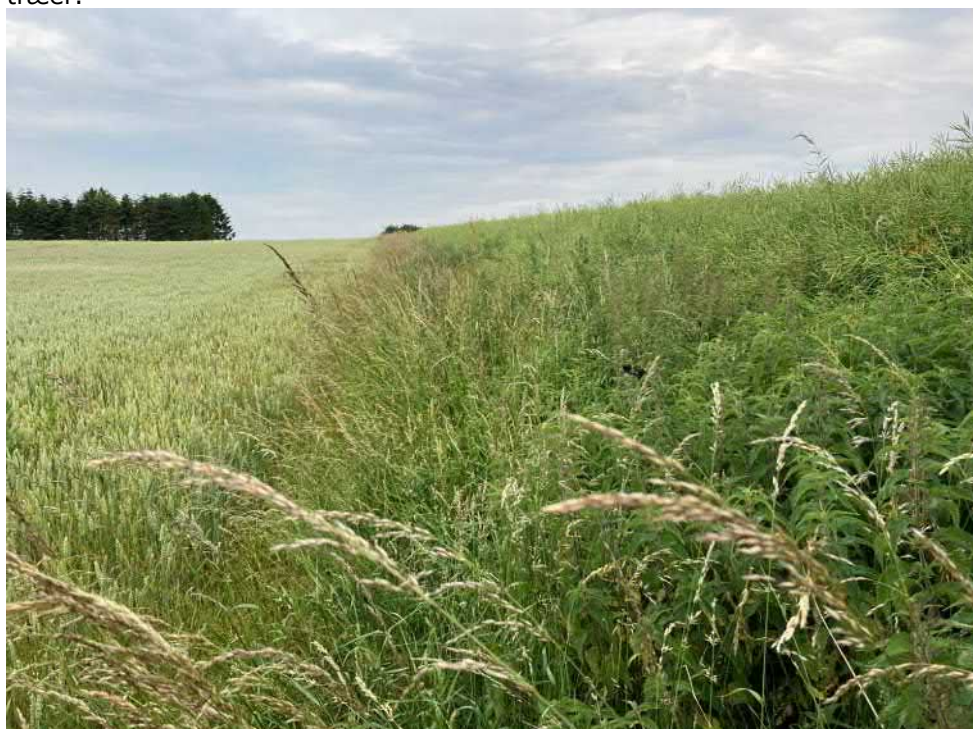
Beskrivelse: Diget udgøres af en skråning der udligner terrænforskel mellem markerne. Hvedemarken (nordvest) ligger ca. 1 meter lavere i terræn end rapsmarken (sydøst) og dette fald sker på 2 meters afstand. Diget er tilgroet af burresnerre og stor nælde samt græsser, grå bynke og agertidsel. Meget afføring fra rådyr langs dige, særligt under træet er der også mange vildtlejer. Massiv forekomst af sommerfuglelarver på nælder i området. Ingen flagermus egnede træer.

Figur 3-57 Ved krydsningen set langs med diget i nordøstlig retning

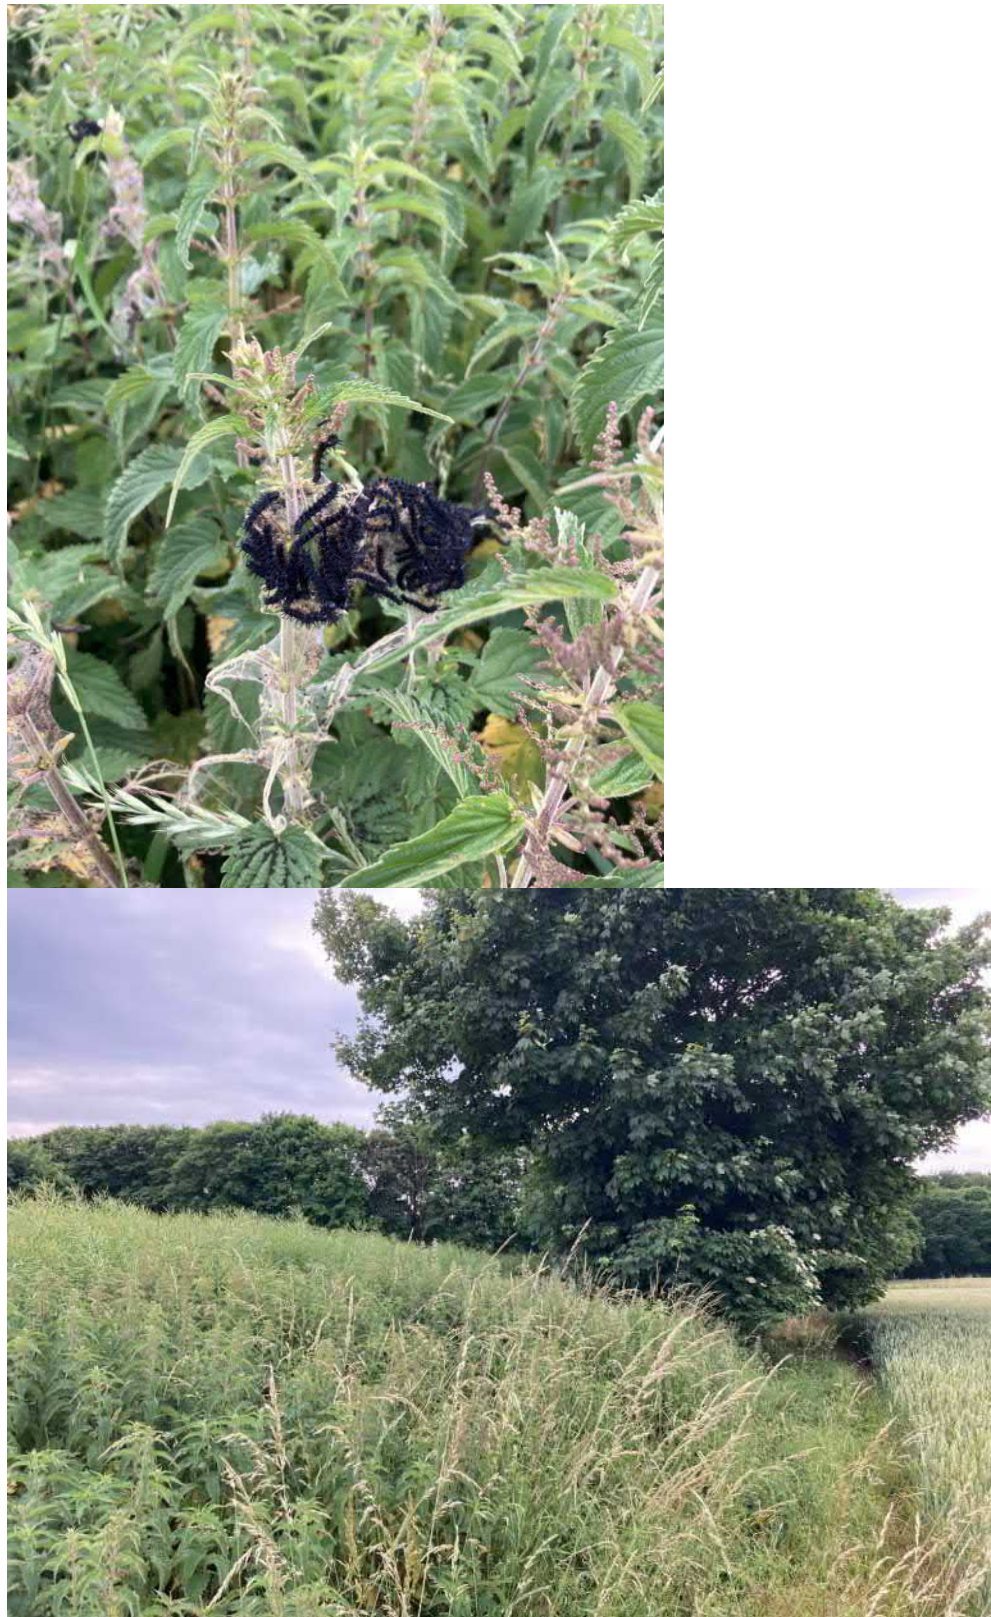
Figur 3-58 Mange sommerfuglelarver på skrænten (øverst) samt vildtlejer fra rådyr under træ (nederst), set i sydvestlig retning.

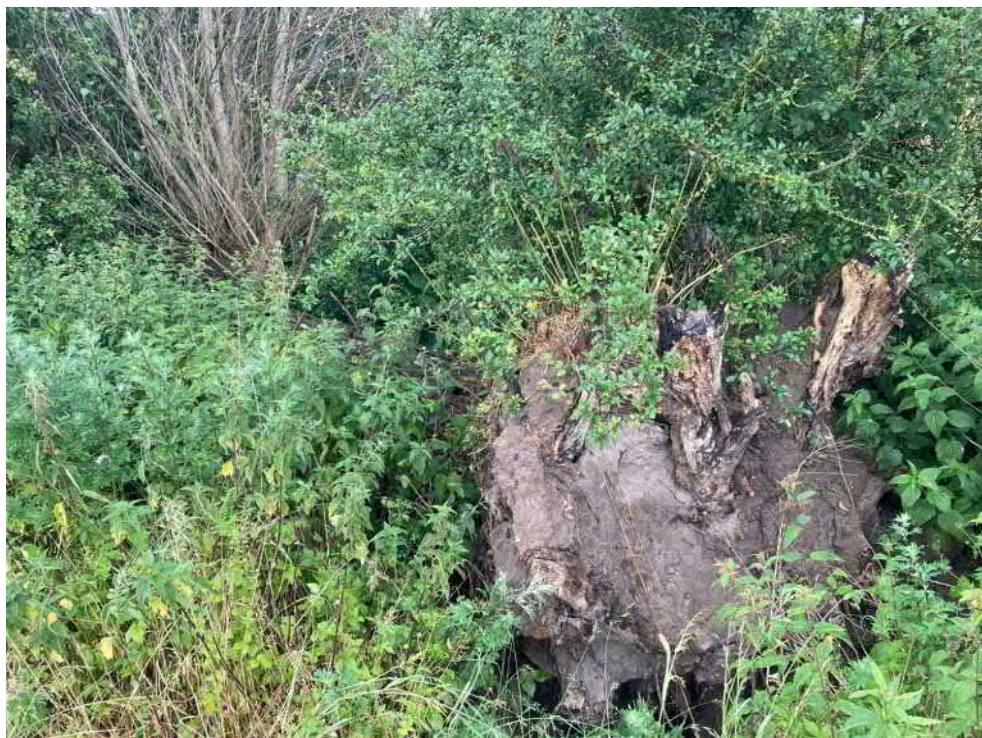
Beskrivelse: Diget kan mest karakteriseres som et levende hegn uden niveau-forskel. Det levende hegn ligger på et skrånende terræn med 1.5 meters fald, over 5-6 meter, i sydlig retning. Ved linjeføringen ligger der et stort væltet træ i hegnet. Stammen er ca. 1 meter i diameter. Ellers består beplantningen af tæt krat af hvidtjørn, hunderose, hyld, grå bynke og stor nælde. Ca. 15 meter mod øst findes en større ahorn og en gammel hul poppel 15 meter mod vest (flagermus egnet). Vildtlejer fra rådyr under træer.

Figur 3-59 Stort væltet træ i hegnet lige i linjeføringen, set mod syd.

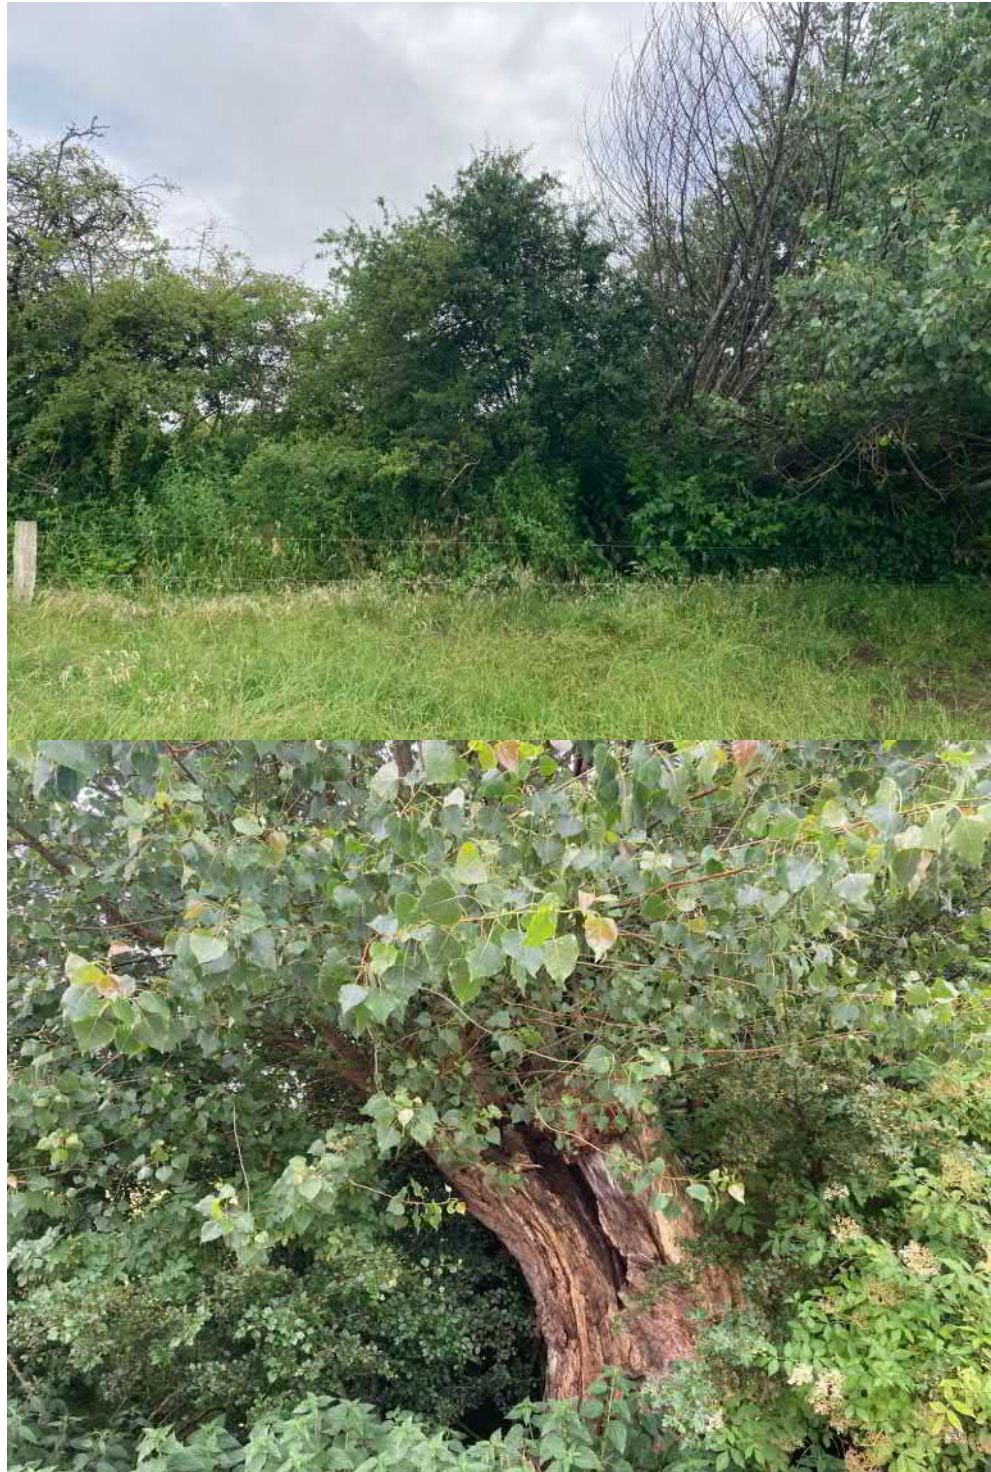
Figur 3-60 Set mod krydsningen i nordlig retning (øverst). Gammel poppel med store hulheder ca. 15 meter vest for krydsningen.

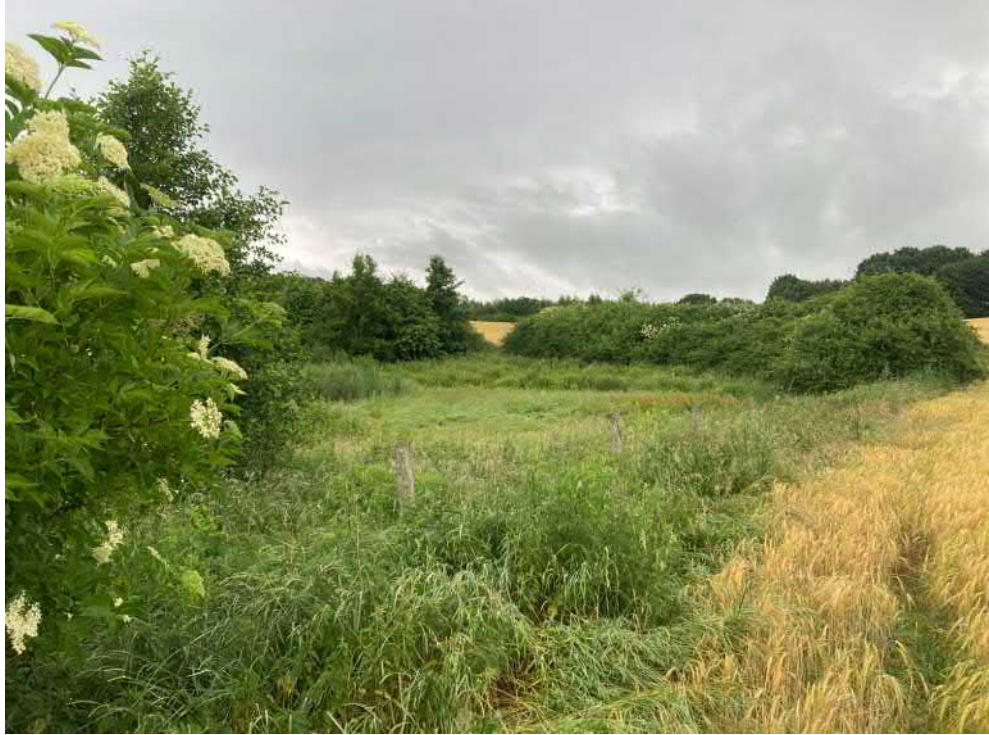
Beskrivelse: Intet dige set ved krydsningen, som er tilgroet i hyld og diverse øvrige buske. Den største terrænforskel er en pløjekant mellem mark og eng. Trådhegn i ca. 5 meters afstand fra mark. I den nordøstlige del af markskellet er der lidt større terrænforskel, og der er her et fald på ca. 1 meters højde inden for 4 meters bredde fra markskellet mod engen. Et mindre jorddige er her mere tydeligt erkendeligt i buskadset. I en åbning få meter nordøst for krydsningen er der stor nælde, agertidsel, grå bynke og græsser. Denne åbning er ca. 25 meter bred. Ingen flagermus egnede træer.

Figur 3-61 Set fra krydsningen mod åbningen i buskads lige nordøst for.

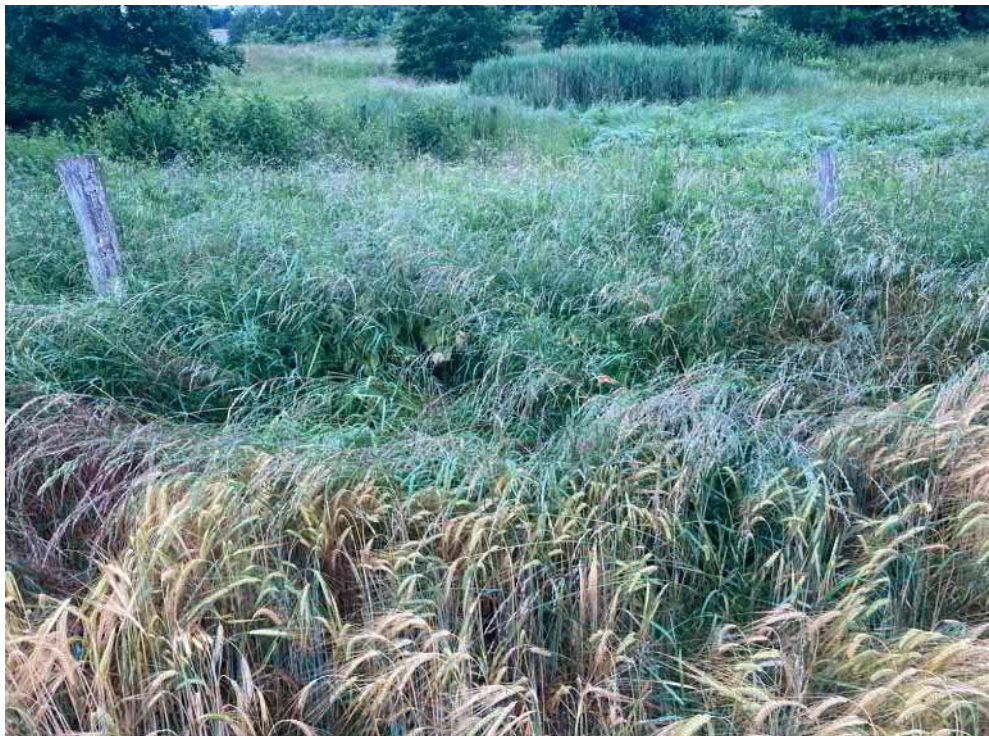
Figur 3-62 Har der været et dige er det muligvis inddraget i marken på denne strækning, set i kanten af åbningen ved krydsningen i nordvestlig retning.

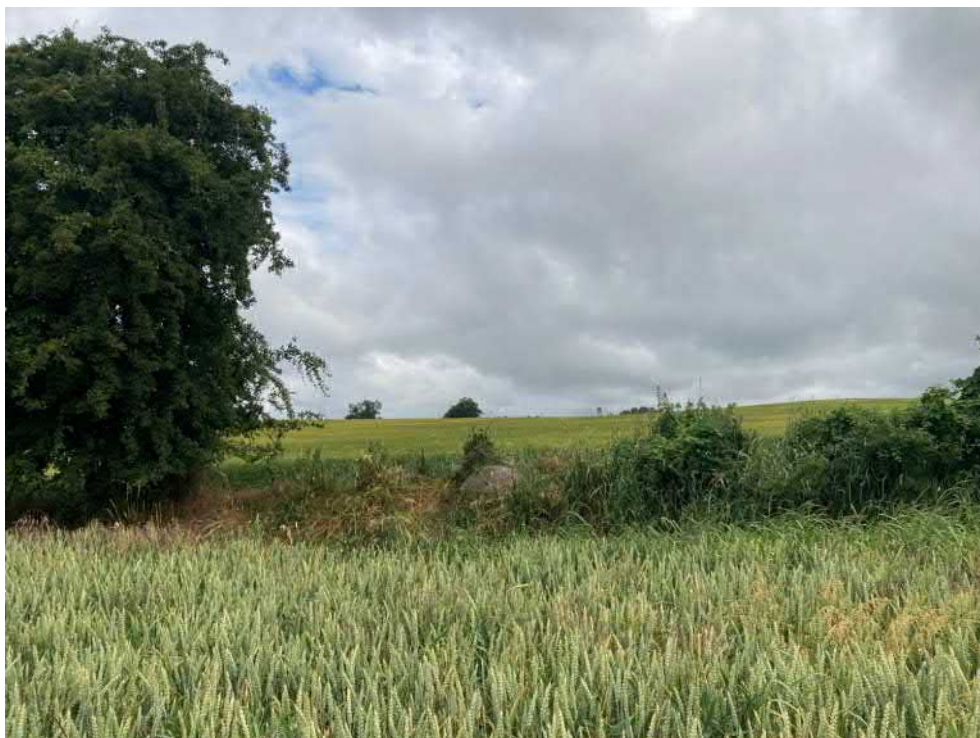
Beskrivelse: Diget er et blandet sten- og jorddige. En enkelt kampesten er synlig over jorden og udgøres ellers af mindre marksten, som er synlige i græsset hist og her. Der er ca. 1,5 meters terrænforskel mellem markerne på hver side af diget (nordlig højst). Diget er ca. 30 cm højt og skrånere derefter mod den nedre mark. Faldet sker inden for 2,5 meter. Lavt buskads af hvidtjørn som er stedvist hårdt nedbidt af dyrevildt. Ellers domineres beplantningen af græsser, burresterre, stor nælde og brombærkrat. Diget/hegnet fungerer som spredningskorridor. Ingen flagermus egnede træer.

Figur 3-63 Krydsningen set i nordlig retning.

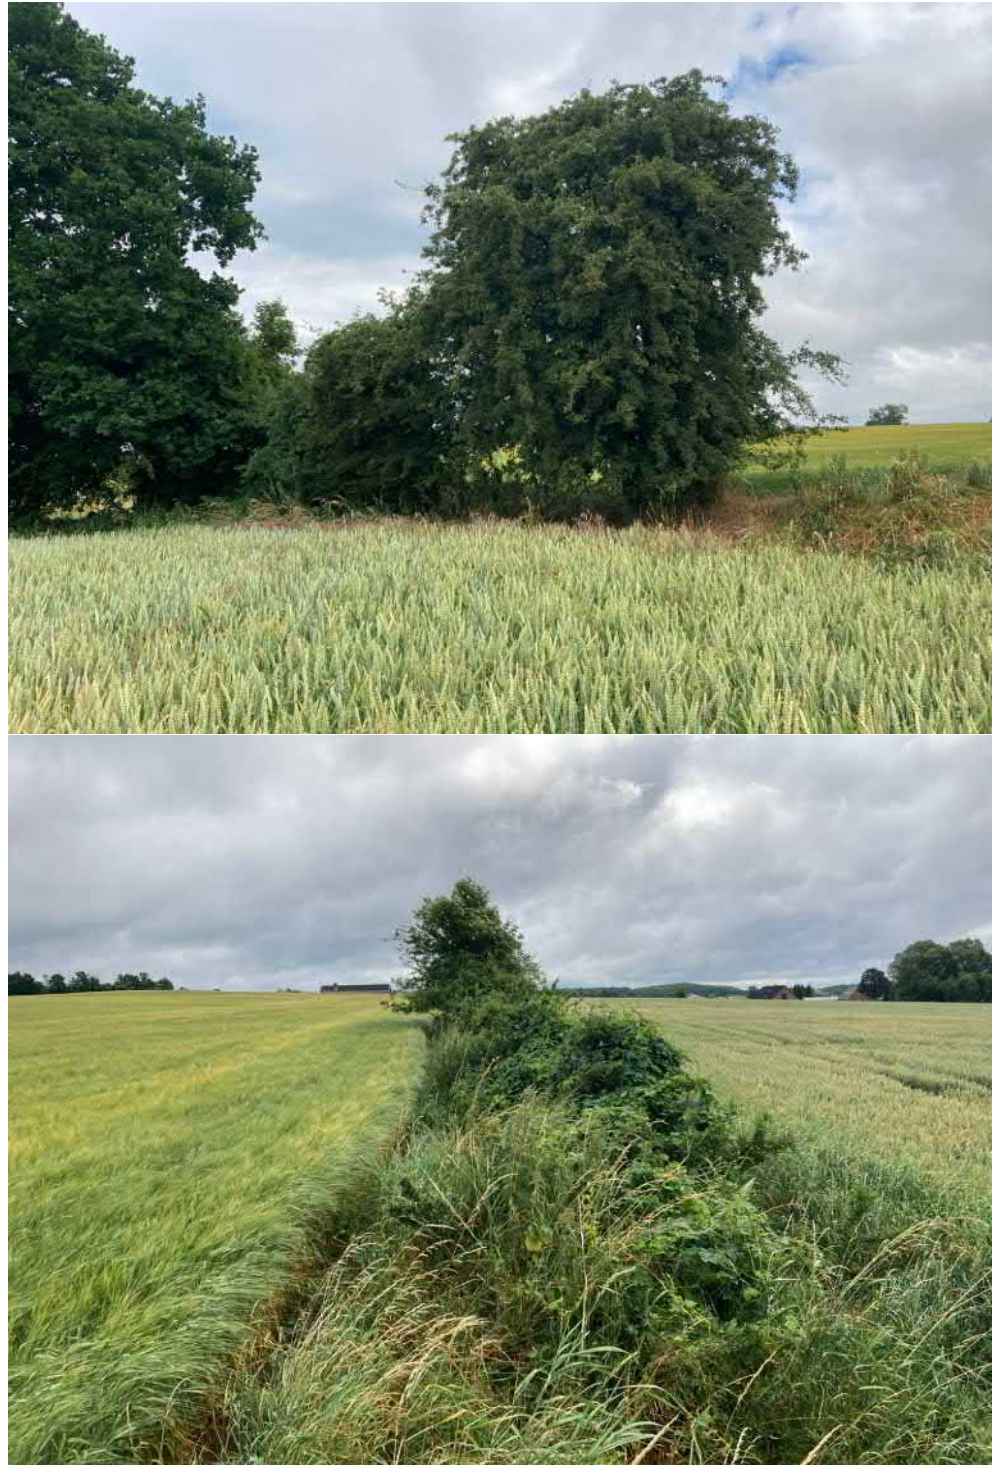
Figur 3-64 Set i nordvestlig retning mod krydsningen (øverst) og oppe fra diget i syd-østlig retning (nederst)

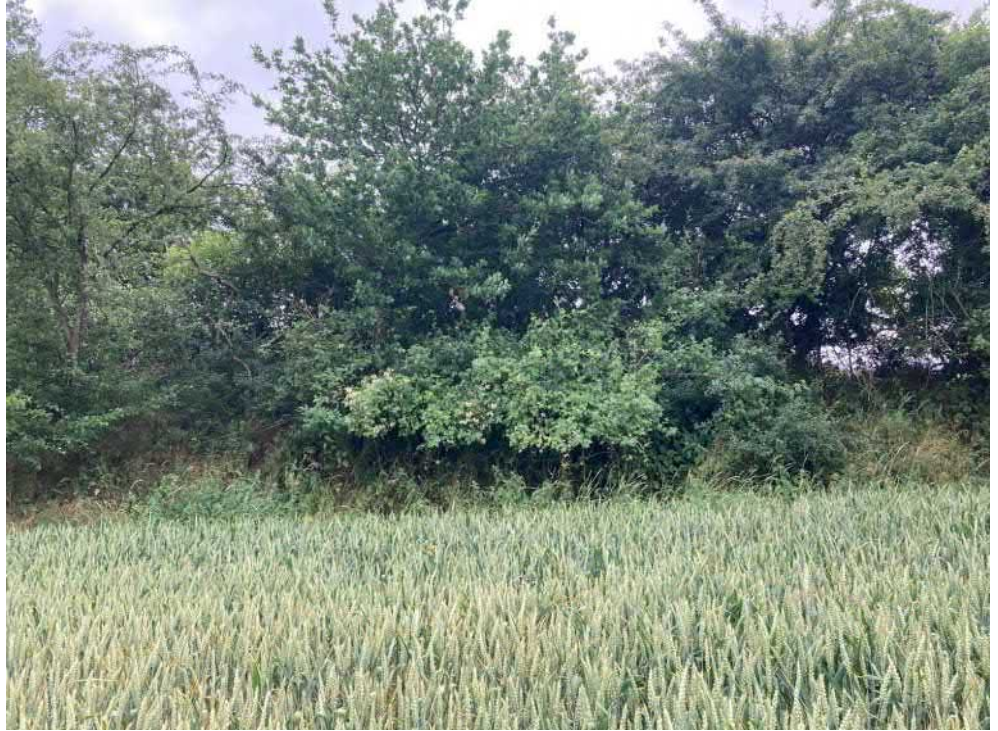
Beskrivelse: Diget er set fra syd et ca. 50-80 cm højt jorddige på toppen, som aftager gradvist mod mark over 2 meters afstand. Der er en ca. 3,5 meter høj og stejl jordskrænt nedadgående mod nord. Aftagende højde i vestlig retning og er ca. i terræn 25-30 meter mod vest. Det er ved krydsningen tilgroet i ca. 4 meter høje hvidtjørn og hunderoserose på toppen af skrænt. Bundvegetationen er domineret af græs med enkelte nælder. Ingen flagermus egnede træer. Alternativ placering for krydsning foreslået mod vest (GGD43A), idet markerne her er i samme niveau, samt at der ikke er træer eller buske som skal fældes.

Figur 3-65 Skråning ved krydsningen set mod syd er ca. 3,5 meter høj

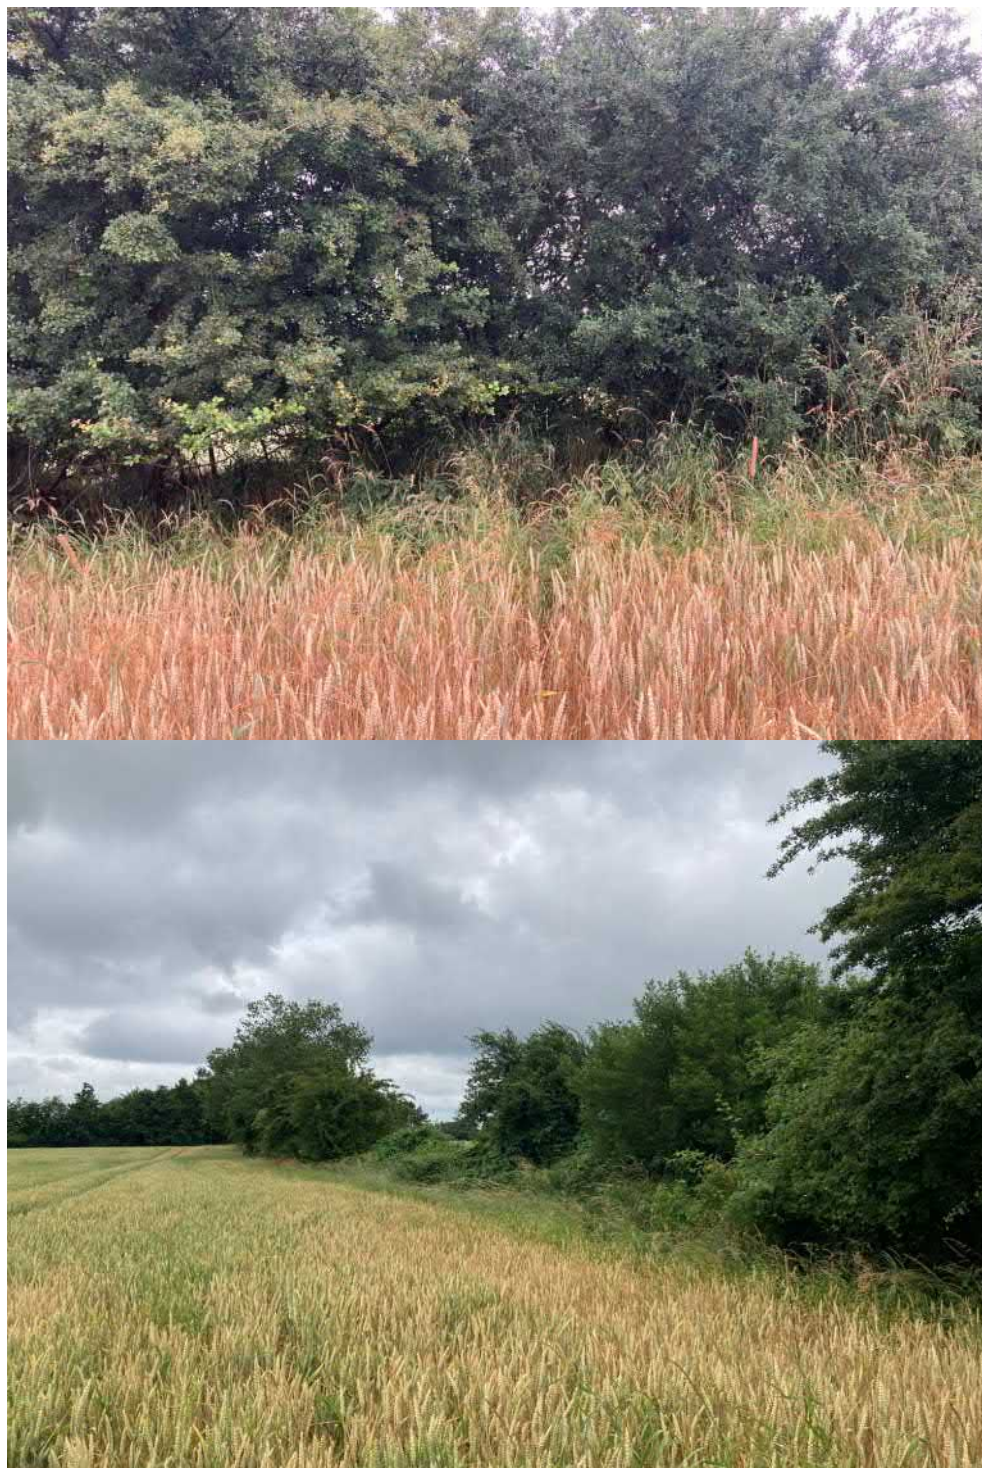
Figur 3-66 *Skråning ved krydsningen set mod nord (øverst) og mod åbning i vest (nederst)*

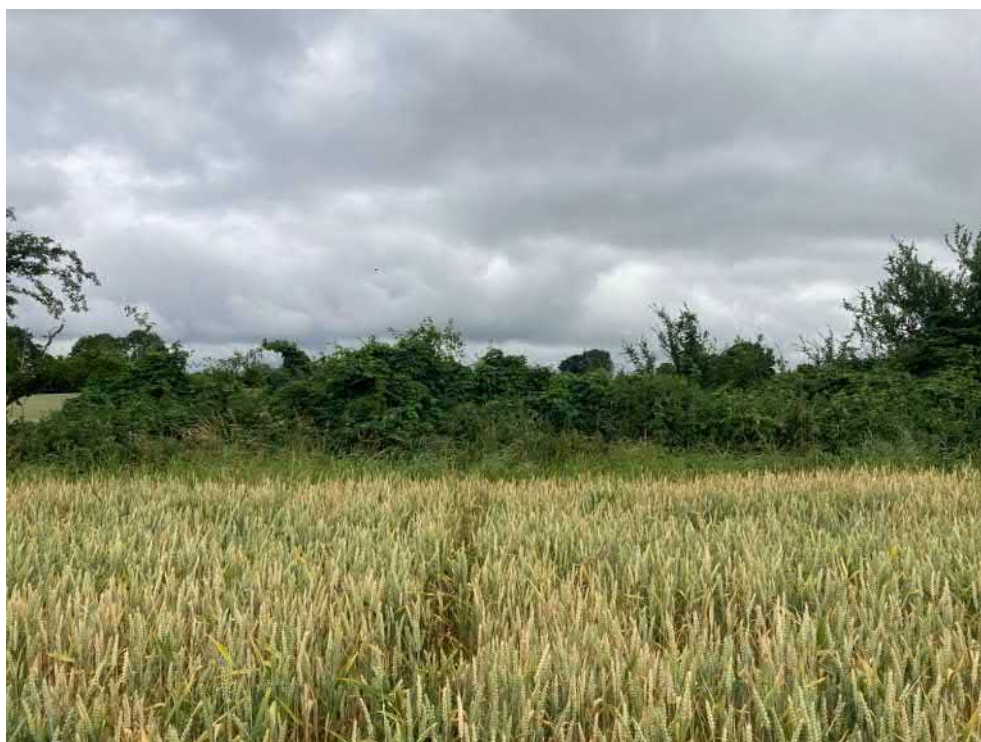
Beskrivelse: Kun lav kratvegetation bestående af stor nælde og brombær på denne strækning. Ingen flagermus egnede træer. Ingen terrænforskel mellem markerne. Denne alternative krydsning foreslås, ide der ikke er behov for fældning samt at rørlægning formodes at være nemmere uden større terrænforskel.

Figur 3-67 Set mod GPS koordinat i nordlig retning

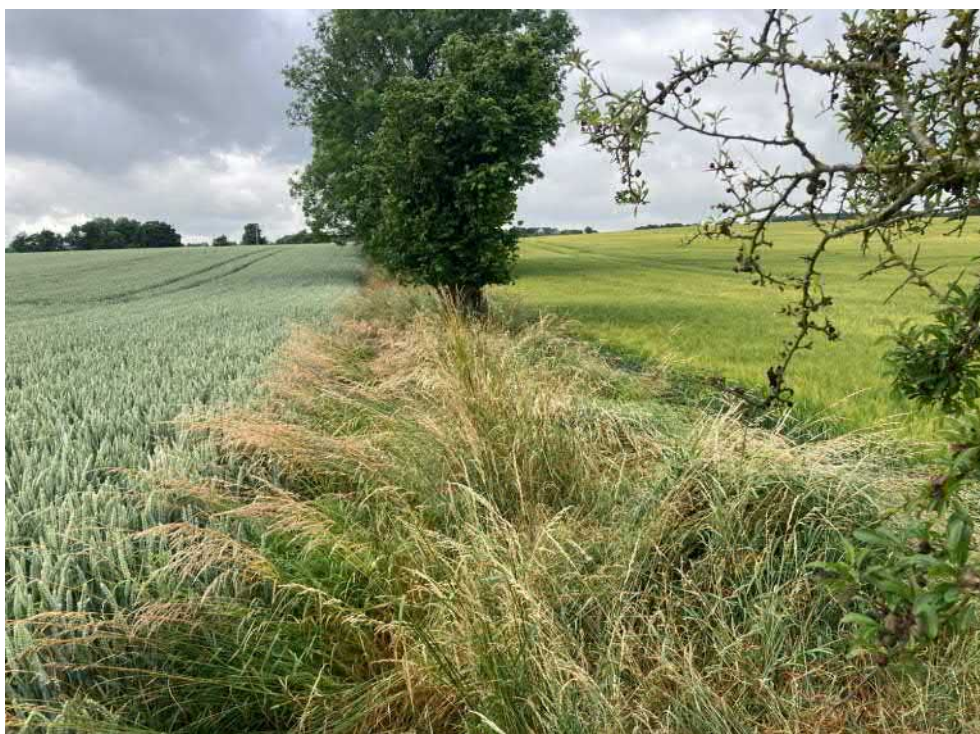
Beskrivelse: Forholdsvist fladt jorddige med dominans af græsser. Diget er ellers tilgroet af enkelte hasselbuske og en lille slåenbusk. Der er spor efter rådyr langs diget. Ingen flagermus egnede træer.

Figur 3-68 Fra krydsningen set i nordlig retning
