DIGESYNSRAPPORT FOR GRØN GAS - NÆSTVED KOMMUNE

A205340-008

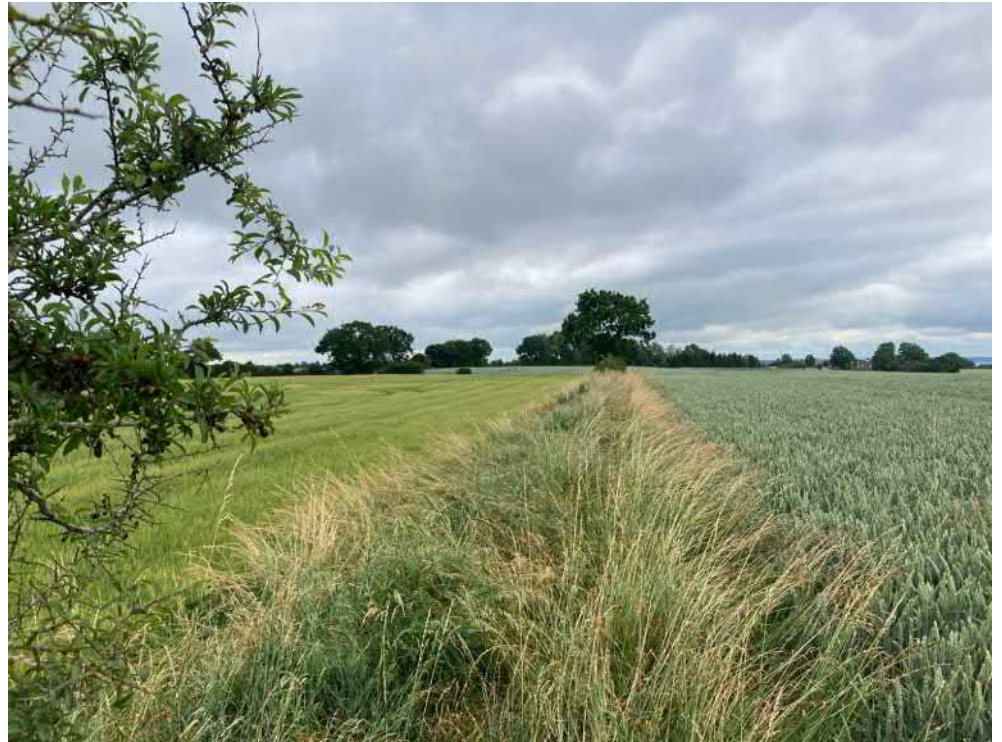
Figur 3-69 Fra krydsningen set i sydlig retning

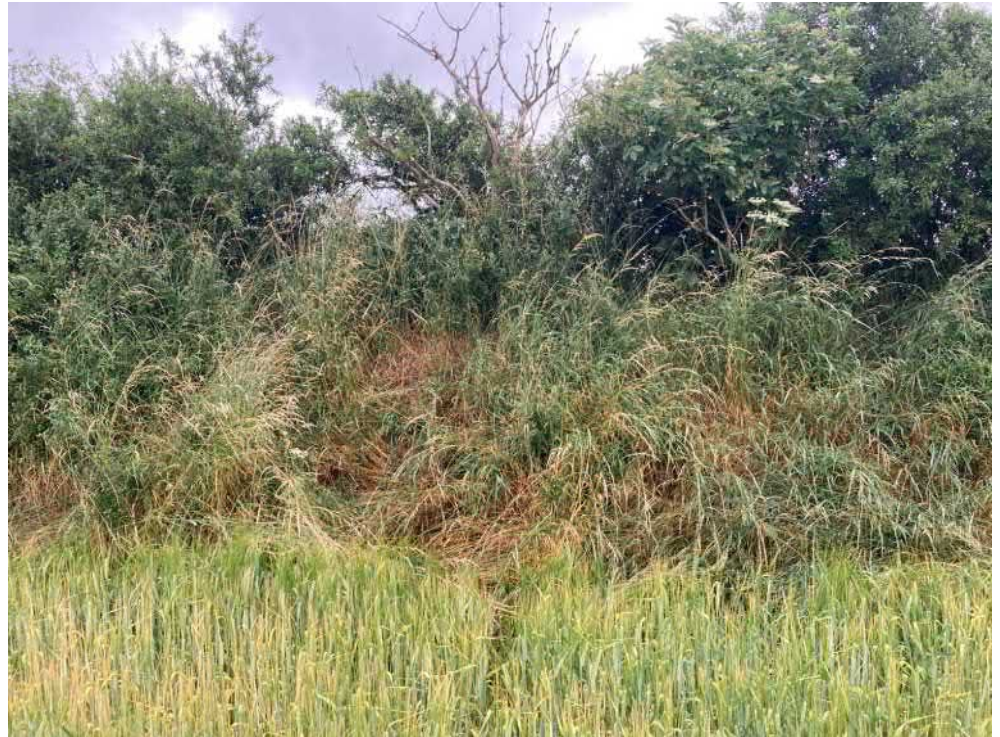
Beskrivelse: 1,5-2 meter højt jorddige/skrænt set fra nordside. Set fra sydsiden et ca 80 cm højt stendige som stablet i 2-3 lags højde og ca 0,5 meters bredde, om end det ikke er synligt pga beskåret hæk. Lavt budskads af hylde, hvidtjørn og øvrige. Ellers græs og hindbærkrat. Ens tilstand langs hele diget. Ingen flagermus egnede træer.

Figur 3-70 Diget/skrænten set fra nordsiden

Alternativ krydsning foreslås (GGD45A) idet stendiget på strækningen er i fin stand samt at der er en højdeforskel imellem markerne.

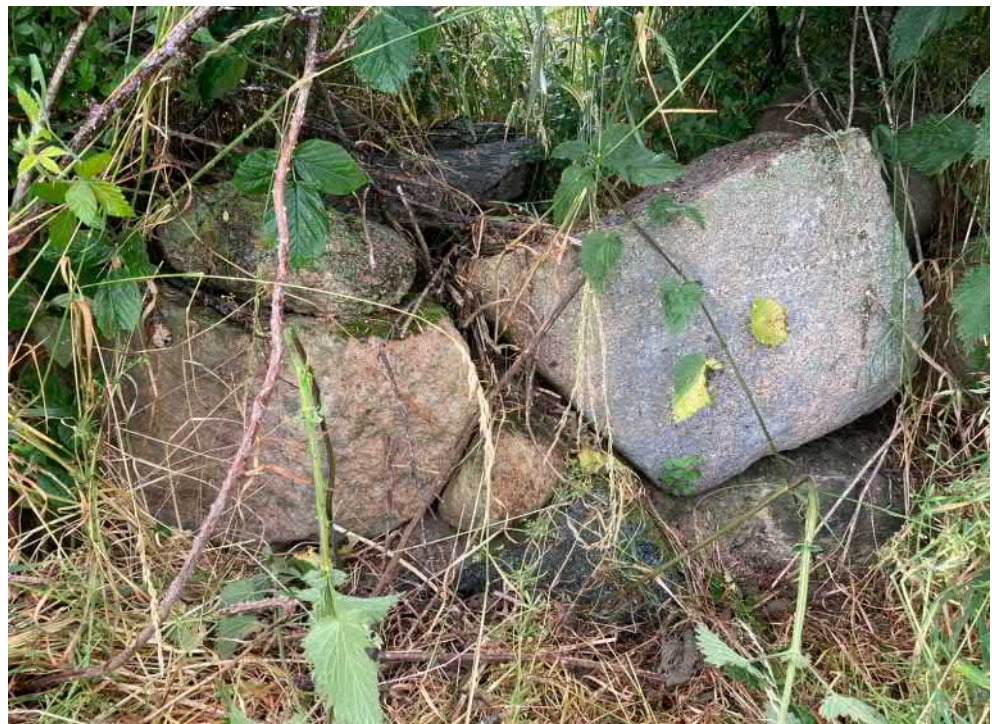
Figur 3-71 Stendigets opbygning er synlig set fra sydsiden

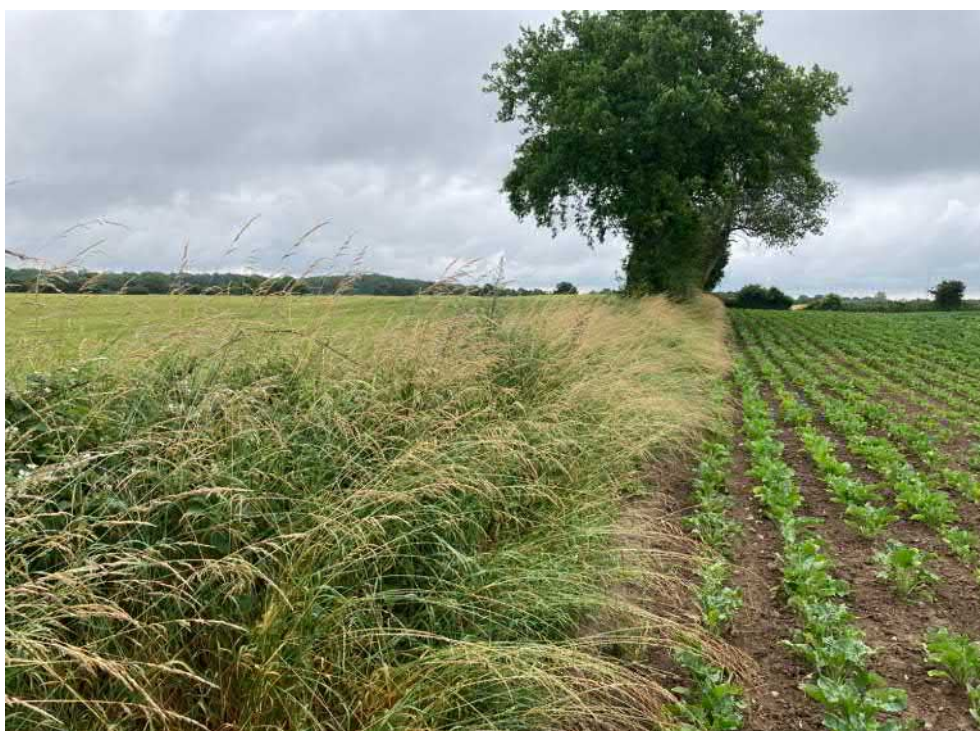
Beskrivelse: Forslag til alternativ passage af diget. Diget er er 20-60 cm over terræn og består af et lavt stendige i ét lag. Markerne omkring diget er i terræn og diget vurderes relativt nemt at kunne reetableres. Der er en åbning på ca. 25 meter med dominans af græs. Nærmeste træ er en ca. 10 meter høj stilkeg dog med flere beskårede grene og hulheder der vurderes flagermus egnet.

Figur 3-72 Åbningen ved den alternative gennemføring, set mod sydøst

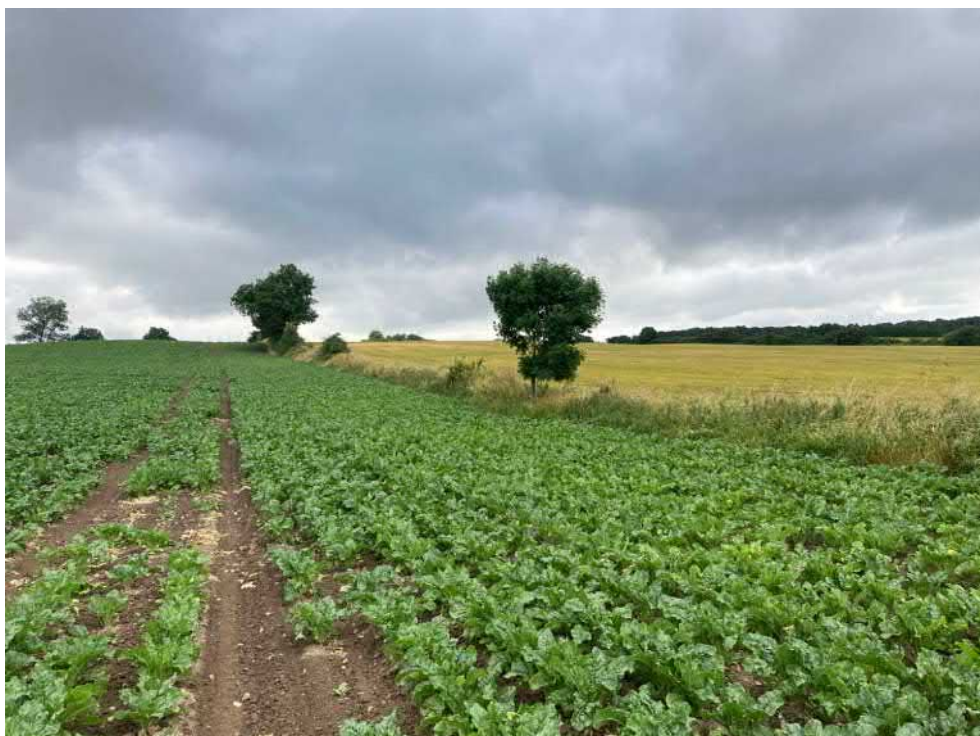
Figur 3-74 Diget set i nordøstlig retning mod krydsningen

Beskrivelse: Tydeligt stendige stablet i 3 lag højt af mellemstore marksten og 2 lag bredt. Kun delvist tilgroet med græs. På diget vokser blandt andet Rejnfan, grå bynke, dag-pragtstjerne samt hvid snerre. Ingen flagermus egnede træer. Anbefaler gennemgravning på alternativ strækning (GGD46A), eller længere mod nord, hvor diget er tilgroet i hyl, hvidtjørn og tornekreat. Se alternativ krydsningsforslag nedenfor.

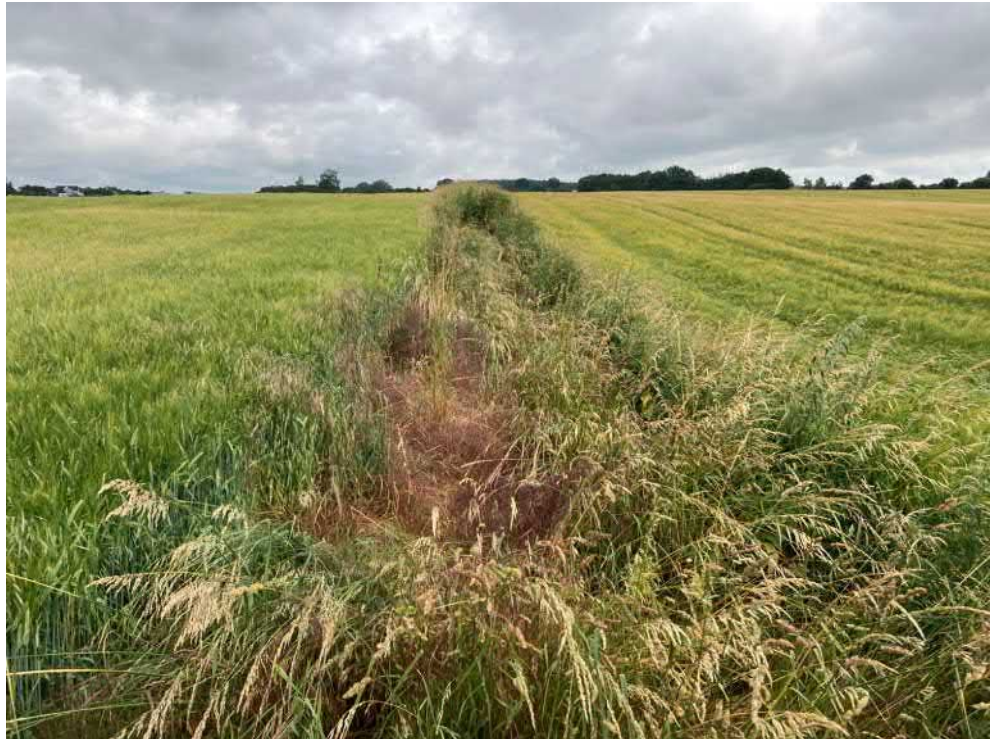
Figur 3-76 *Diget set fra GPS koordinat mod nordøst.*

Beskrivelse: Lavt jorddige mellem marker som er artsfattigt og tilgroet med græsser. Lidt jordforhøjninger hist og her. Marker omkring dige er i terræn. Krydsning anbefales her i stedet for GGD46, idet der ikke er et stendige og nemmere kan reetableres. Den gule prik angiver GPS koordinatet for forslaget til alternativ linjeføring, men hele diget i nordøstlig retning væk fra læhegnet har samme karakter. Ca. 40 meter mod øst for diget findes et vådt område på markeren, som ikke er § 3-beskyttet og er gennemløbet af pløjespor. Vandhullet ca. 60 meter mod syd er § 3-beskyttet.

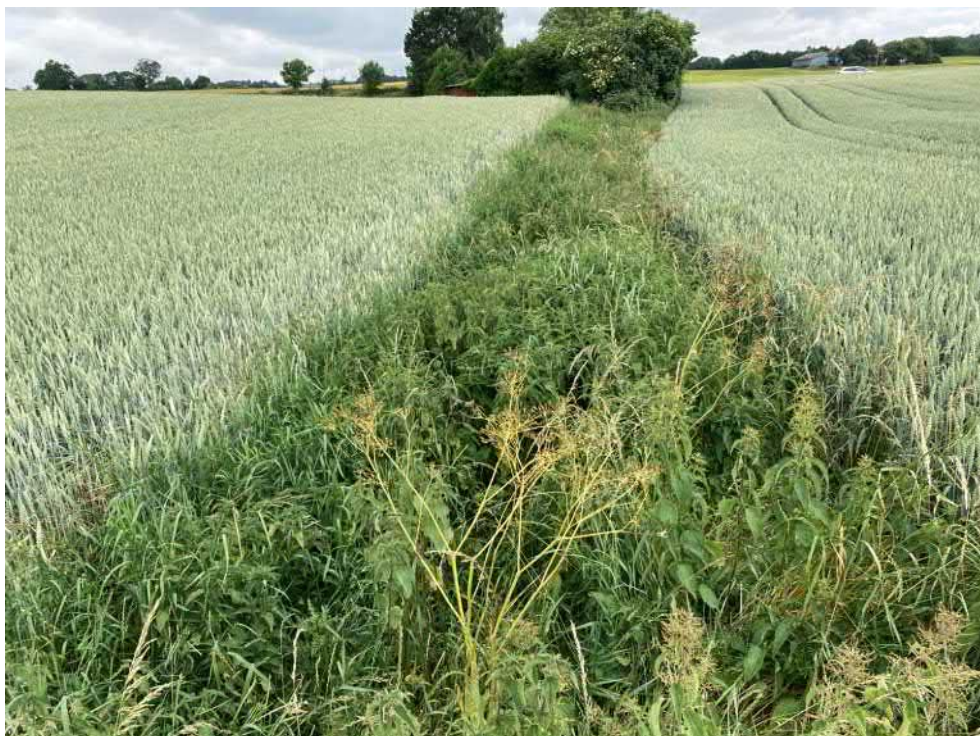
Figur 3-78 Diget set i nordøstlig retning fra krydsningen

Beskrivelse: Diget er uden egentligt dige, men består af et smalt grønt bælte tilgroet i stor nælde, burresterre og græsser mellem hvedemarker. Ingen højdeforskel ved krydsningen. Går lidt op ad bakke i østlig retning, hvor der opstår et lavt jorddige. Ingen flagermus egnede træer.

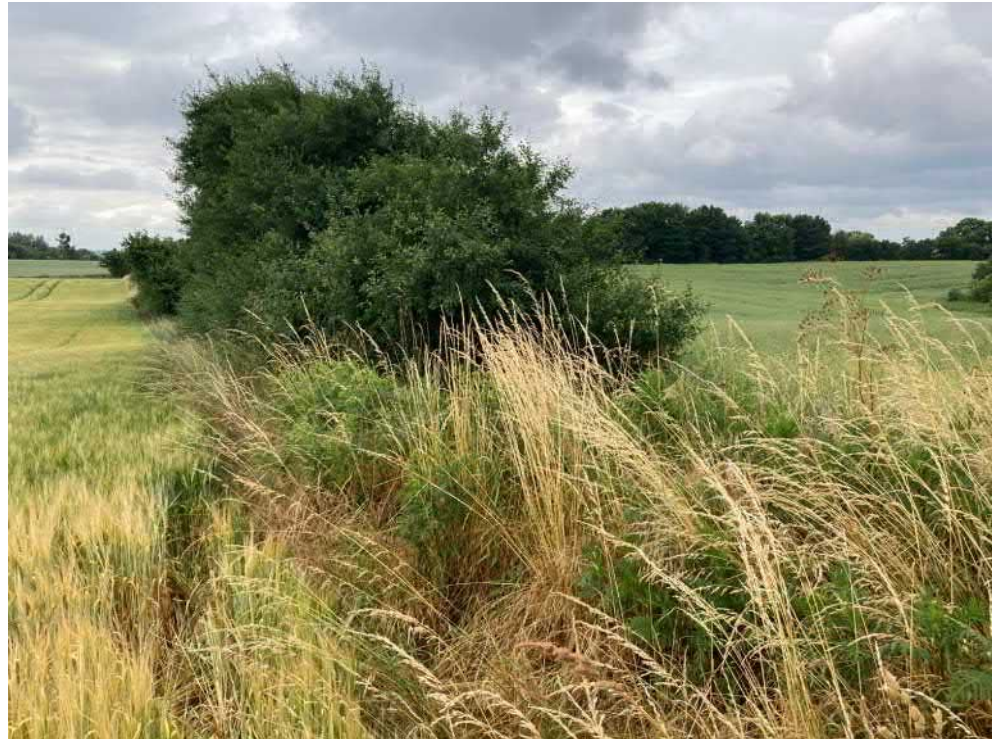
Figur 3-80 Set mod krydsningen i sydvestlig retning

Beskrivelse: Et blandet sten- og jorddige, der udligner terrænforskel mellem marker. Store marksten ligger på linje og kun ét lag er synligt. Stenene ligger på en hævet jordvold. Ved krydsningen står et beskåret læhegn oven på kampesten. Lige nord for krydsningen er der mere åbent med bevoksning af rejnfan, græsser, dag-pragtstjerne, hunderose og brombærkrat. Diget er højst over terræn mod vest (2 meter) og falder til ½ til 1 meter over jorden mod øst. Ingen flagermus egnede træer.

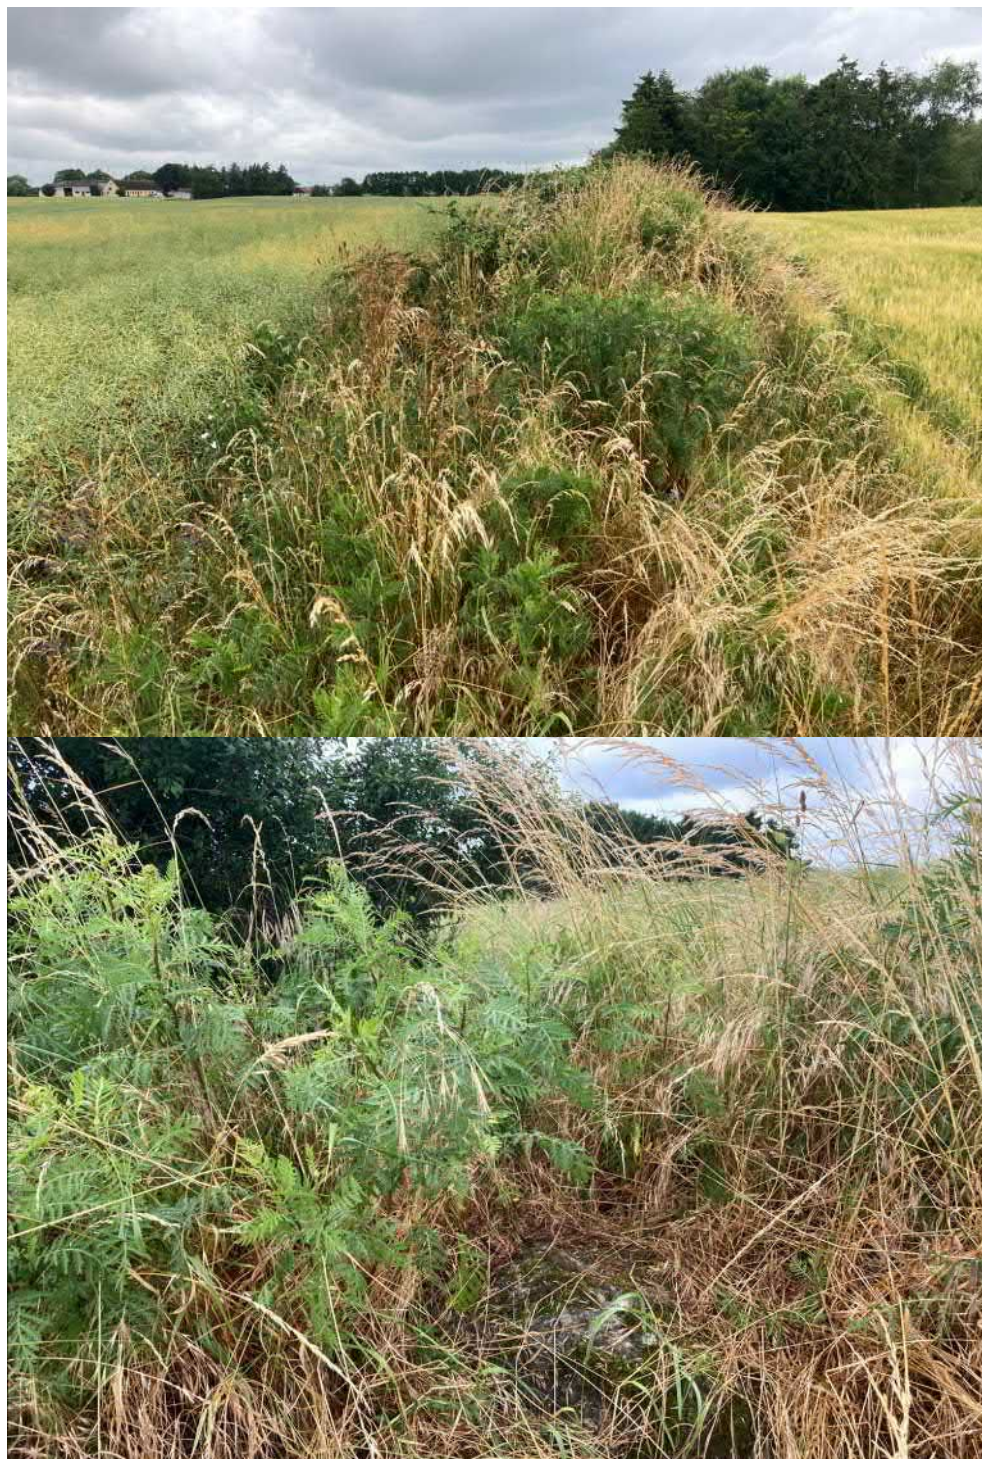
Figur 3-81 Set fra krydsningen med hæk lige i ryggen, i nordlig retning (øverst) Store marksten ligger på linje lige under vegetationen (nederst)

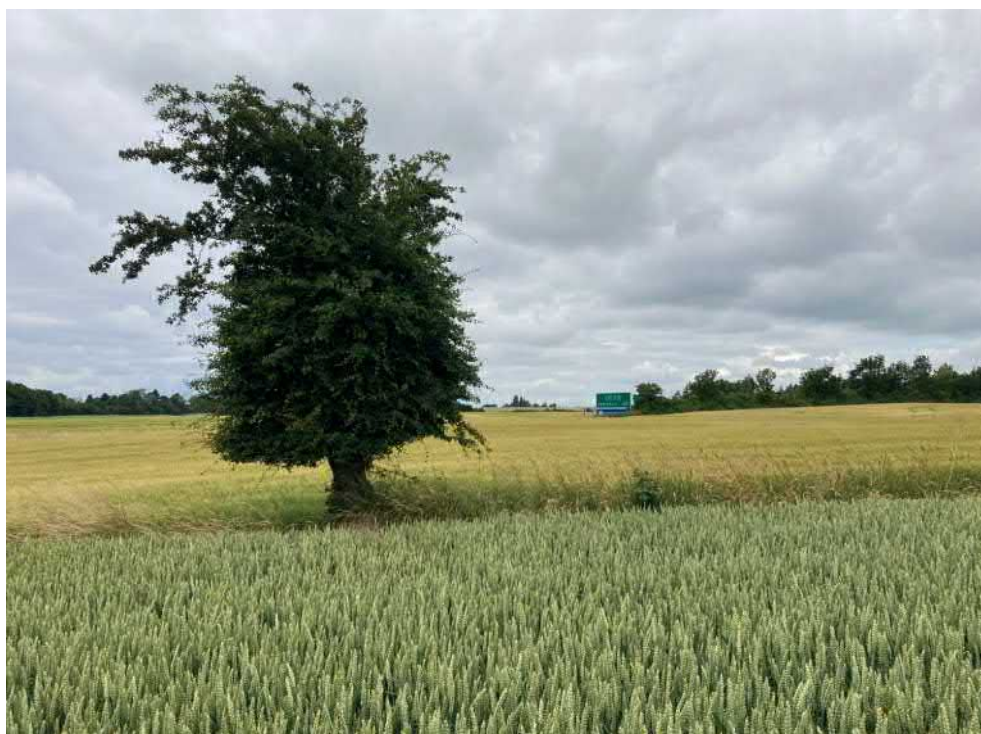
Figur 3-82 Krydsningen set i nordvestlig retning.

Beskrivelse: Lavt jorddige/forhøjning fra pløjespor. Diget er tilgroet i græsser, brombærkrat og meget spredt forekomst af små hvidtjørn. Enkelte spor af råvildt. Ingen flagermus egnede træer.

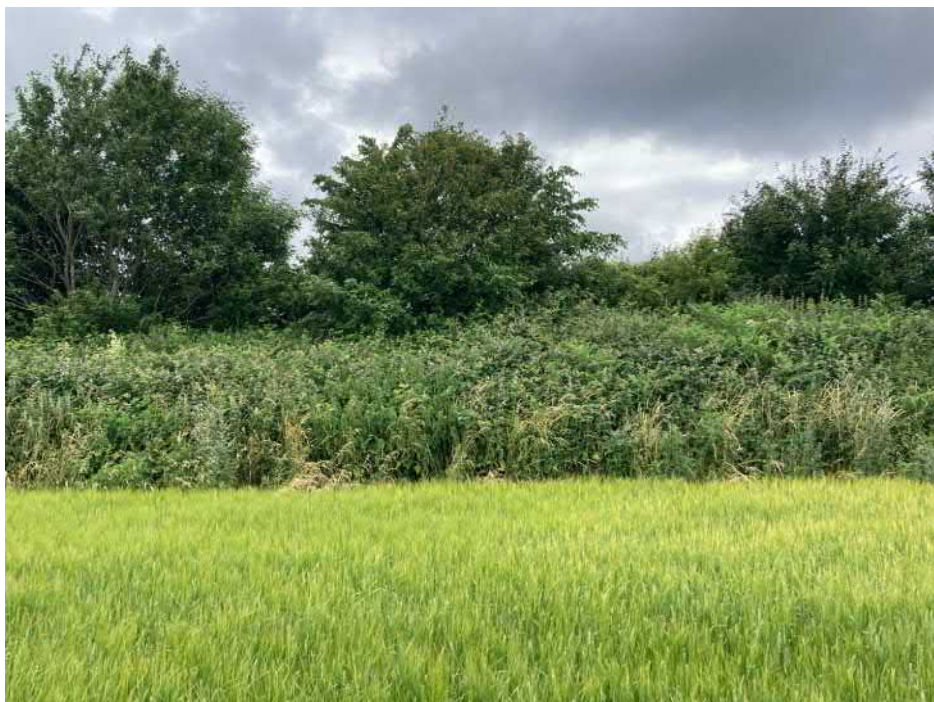
Figur 3-84 Massivt krat op til 4 meters højde skjuler et dige

Beskrivelse: Massivt levende hegn af lavstammede træer og buske, mandshøje nælder samt hylde og brombærkrat. Kan nærmere betegnes som en skrænt end et jorddige. Kratter var uigennemtrængeligt under besigtigelsen, hvorfor diget ikke kunne registreres, men baseret på nælder i 4 meters højde er diget/skrænten mindst to meter høj. Højden varierer langs strækningen, sandsynligvis fra terrænforskel mellem markerne. Beplantningen forventeligt 10 meter bred. Ret bakket landskab i området. Ved skovkanten mod syd er det et 4 meter bredt og ca. 1,5 meter højt jorddige uden sten. Træerne har tynde stammer og grene og vurderes ikke at være flagermus egnede.

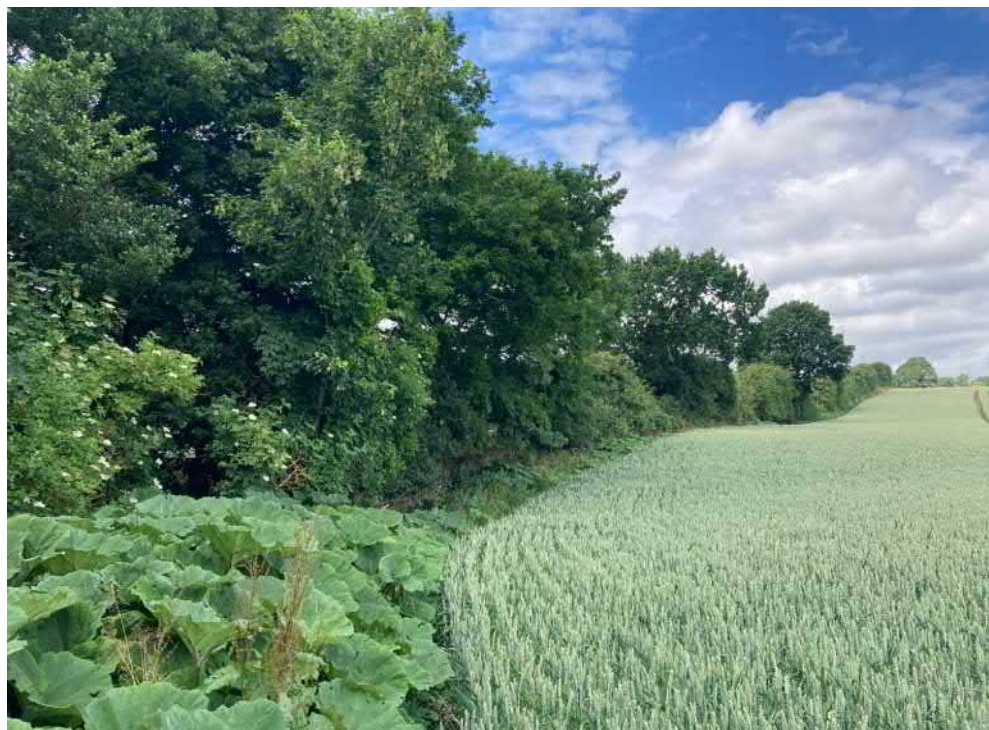
Figur 3-86 Set mod krydsningen i nordvestlig retning

Beskrivelse: Lavt jorddige Tilplantet med tæt stående hvidtjørn, stilkeg og ask. Stedvist er der tæt forekomst af brombærkrat, burresterre og bregner. Andre steder er der åbninger i læhegnet. Mange rådyr observeret og vildtlejer fundet. Træerne ved krydsningen har tynde stammer og viser ikke tegn på beskæring. De vurderes ikke flagermus egned.

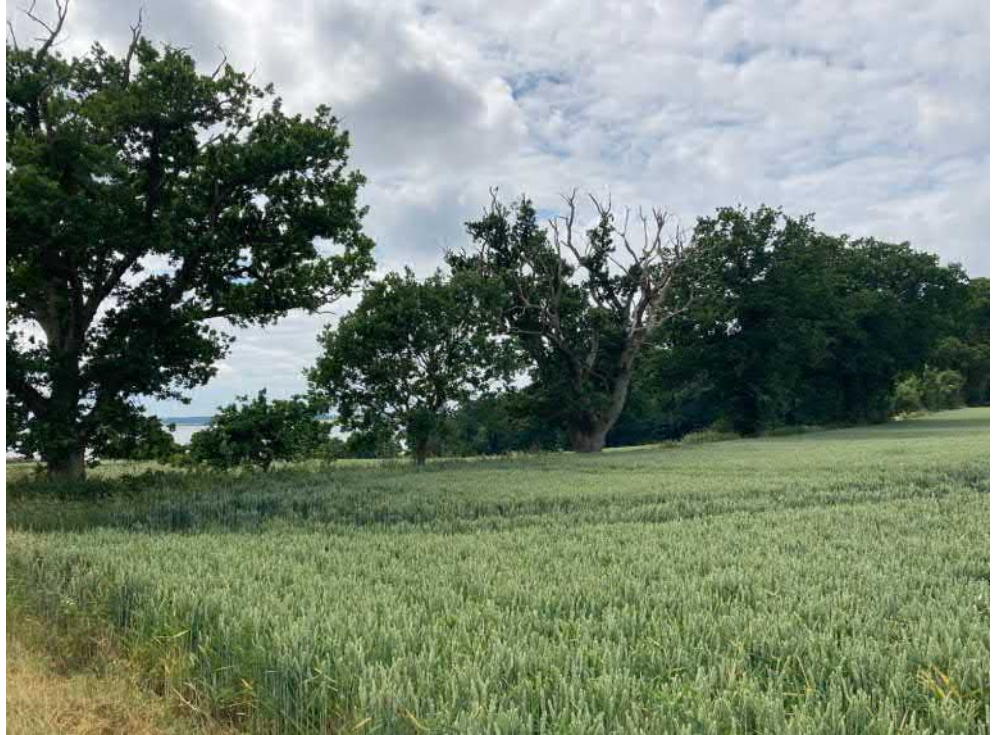
Figur 3-88 Diget er i terræn med marken, set mod sydvest fra grusvejen.

Beskrivelse: Velbevaret sydvendt stendige. Egnede for markfirben. 1-1,5 meter højt og tilsvarende bredt. 3 rækker sten i bredden. Dige-kronen er i niveau med marken nord for diget. Der er ca. 15 meter til store gamle egetræer mod både øst og vest fra GPS punktet Træerne vurderes at være flagermus egnede. Lave spredte græsser og pletvis forekomst af stor nælde og grå bynke. Diget ligger forholdsvis højt i terræn med udsigt over vandet mod syd. Diget anvendes som spredningskorridor mellem skovene. Diget underbores da det er egnede for markfirben og der i naturkortlægningsrapporten² er registreret forekomst af markfirben.

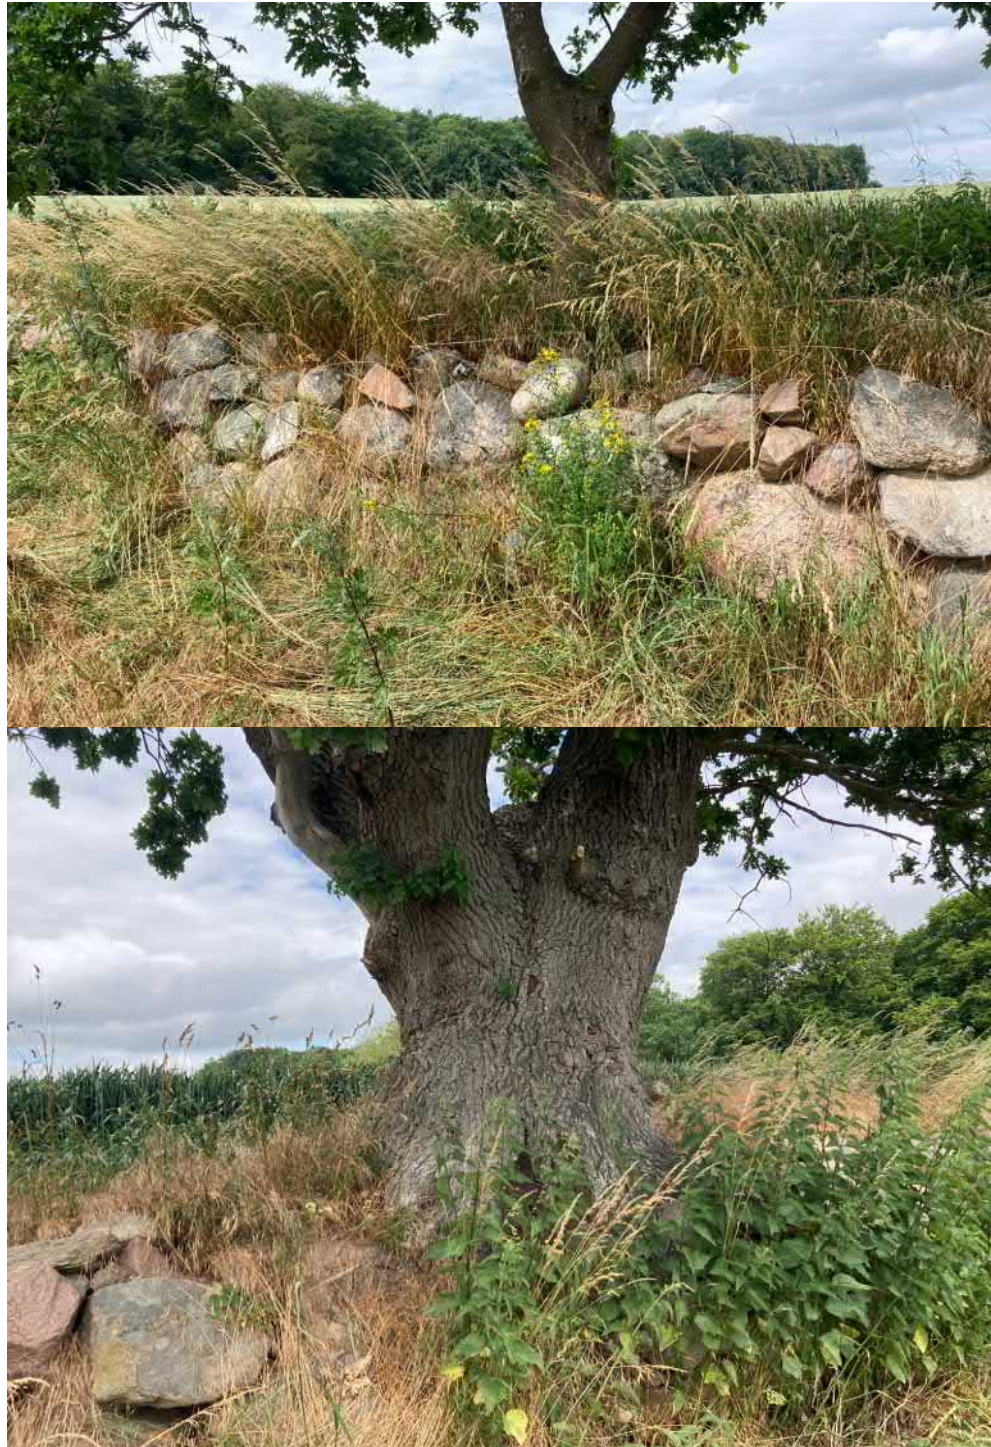
Figur 3-89 Højt og bredt stendige ved krydsningen set mod nordvest (øverst). Gamle egetræer oven på stendiget på begge sider af linjeføringen (nederst).

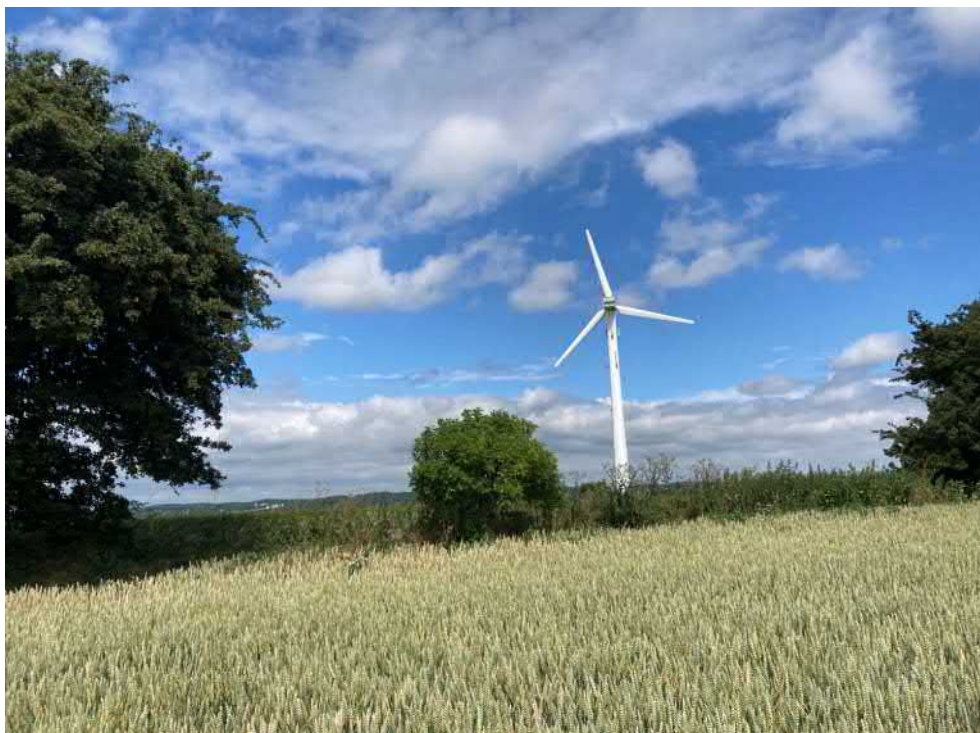
Figur 3-90 Set mod krydsningen i nordlig retning

Beskrivelse: Lavt jorddige, som ligger i terræn med marken mod nord. Diget udligner terrænforskel imellem markerne og daler svagt mod marken i syd, med ca. 1 meters højdeforskel på ca. 5-6 meters afstand. Der findes beplantning af hvidtjørn på begge sider af linjeføring. I krydsningspunktet findes en enkelt mindre busk. Vegetationen på diget er domineret af snerle, burre-snerre, stor nælde, svinemælk, græs og skærplanter. Ingen flagermus egnede træer. Anvendes forventeligt ikke som spredningskorridor, da diget er afskåret mellem gård og motorvej.

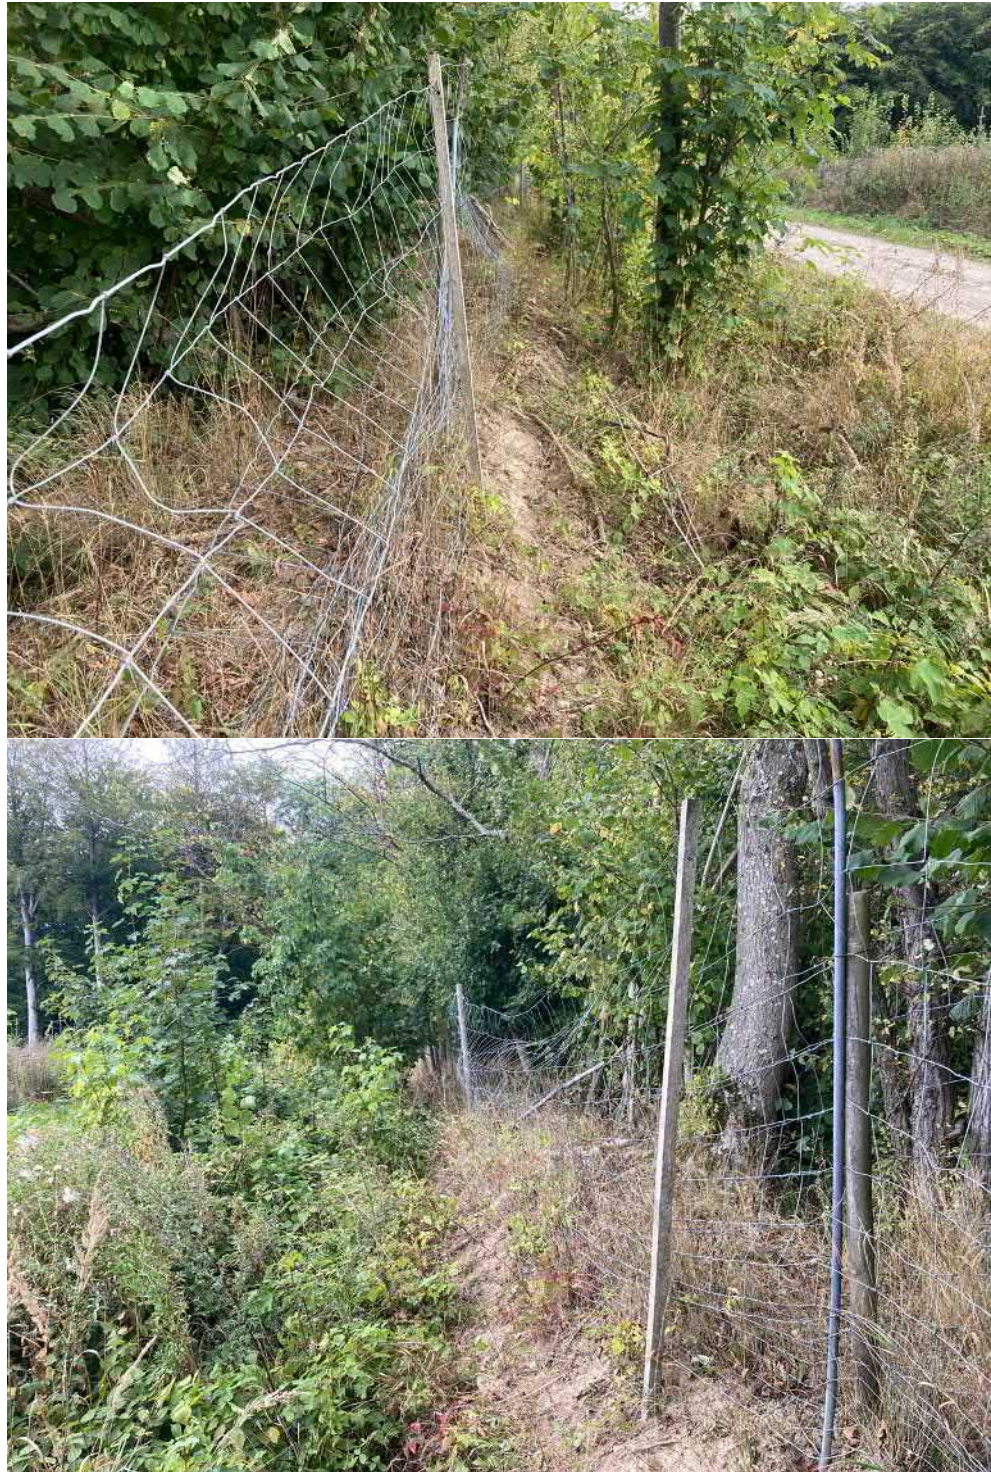
Beskrivelse: Diget er et jorddige der er adskilt fra grusvejen af en ca. 1 m dyb grøft. Diget er ca. 4 m bredt, 2 m højt på østsiden og 1,5 på vestsiden. Et trådhegn er placeret på toppen af diget. En del bar sandet lerjord og ellers spredte græsser. Grøften er fyldt op af brombærkrat og små ahorn og hasseltræer. Oven på diget står en række høje asketræer og mellemstående hasselbuske. Træerne vurderes ikke at være flagermus egnede.

Figur 3-92 *Diget set ved krydsningen i sydlig retning (øverst) og i nordlig retning (nederst)*

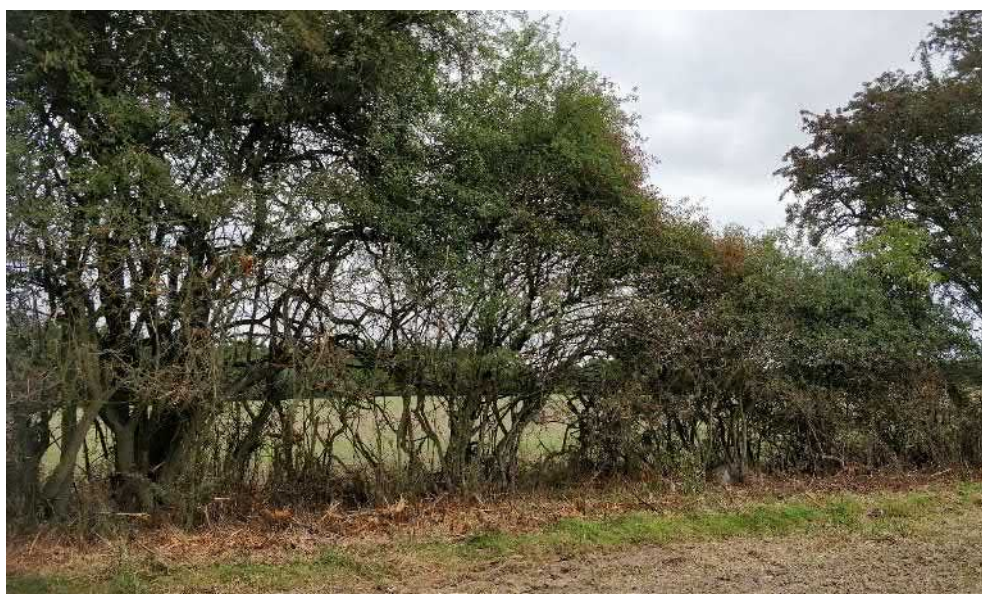
Figur 3-93 Diget set mod krydsningen i nordlig retning.

Beskrivelse: Diget ligger i terræn med den sydlige mark og ca. 0.5 meter over den nordlige mark. 1.5 m bred stribe hvorpå der ligger spredte marksten, som mere har karakter af afskafning fra marken end et egentligt dige. Hele læhegnet er ca. 4 meter bredt og består hovedsageligt af lave træer og buske af hvidtjørn og slåen. Der er ikke flagermusegnede træer inden for arbejdsbæltet. Et enkelt egnet træ står ca. 40 meter mod øst (fra arbejdsarealet). Læhegnet er slået for nyligt og fremstår noget tyndt, men var på baggrund af tidligere besigtigelse benyttet som rasteområde for mange rådyr.

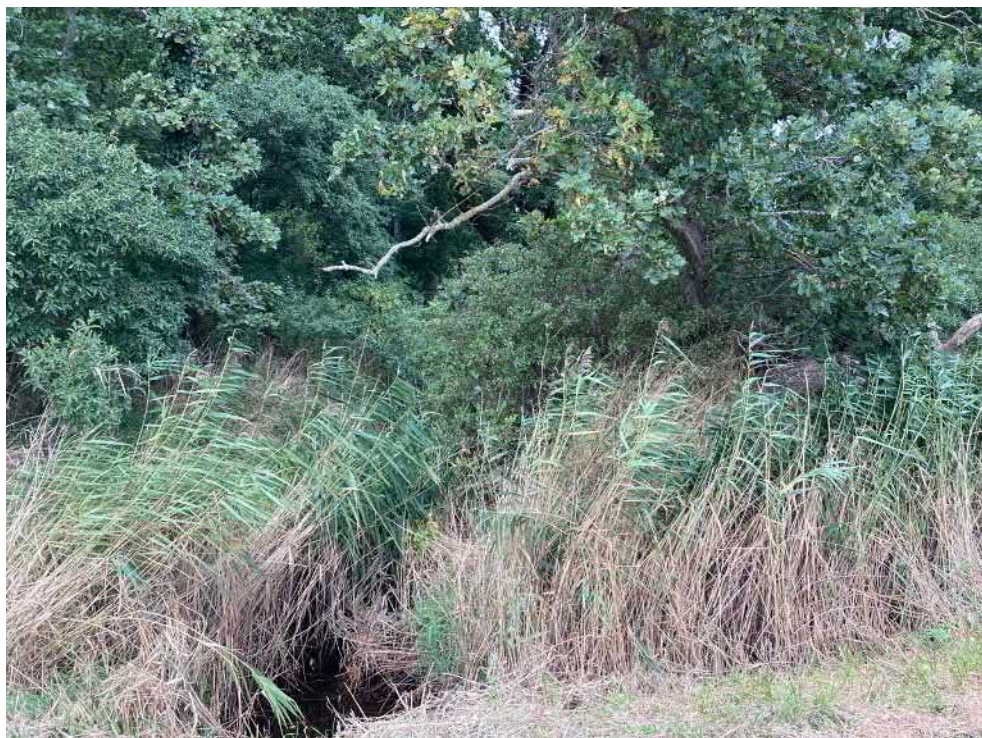
Figur 3-95 Set fra grusvejen i retning af diget. Krydsningen ser ud til at ske under det lille egetræ i højre side af billedet.

Diget er en højderyggen hvor jorden fra drængrøften er lagt op. Højden fra grøftbund til højderyg er ca. 1,5-2 meter på strækningen og højden set fra øst er ca. 1 meter. På diget står slåenbuske og ege i forskellige størrelser. ingen flagermusegnede træer stående på diget nær krydsningen. Flagermusegnede træer er desuden belyst i miljøkonsekvensrapporten for dette område.

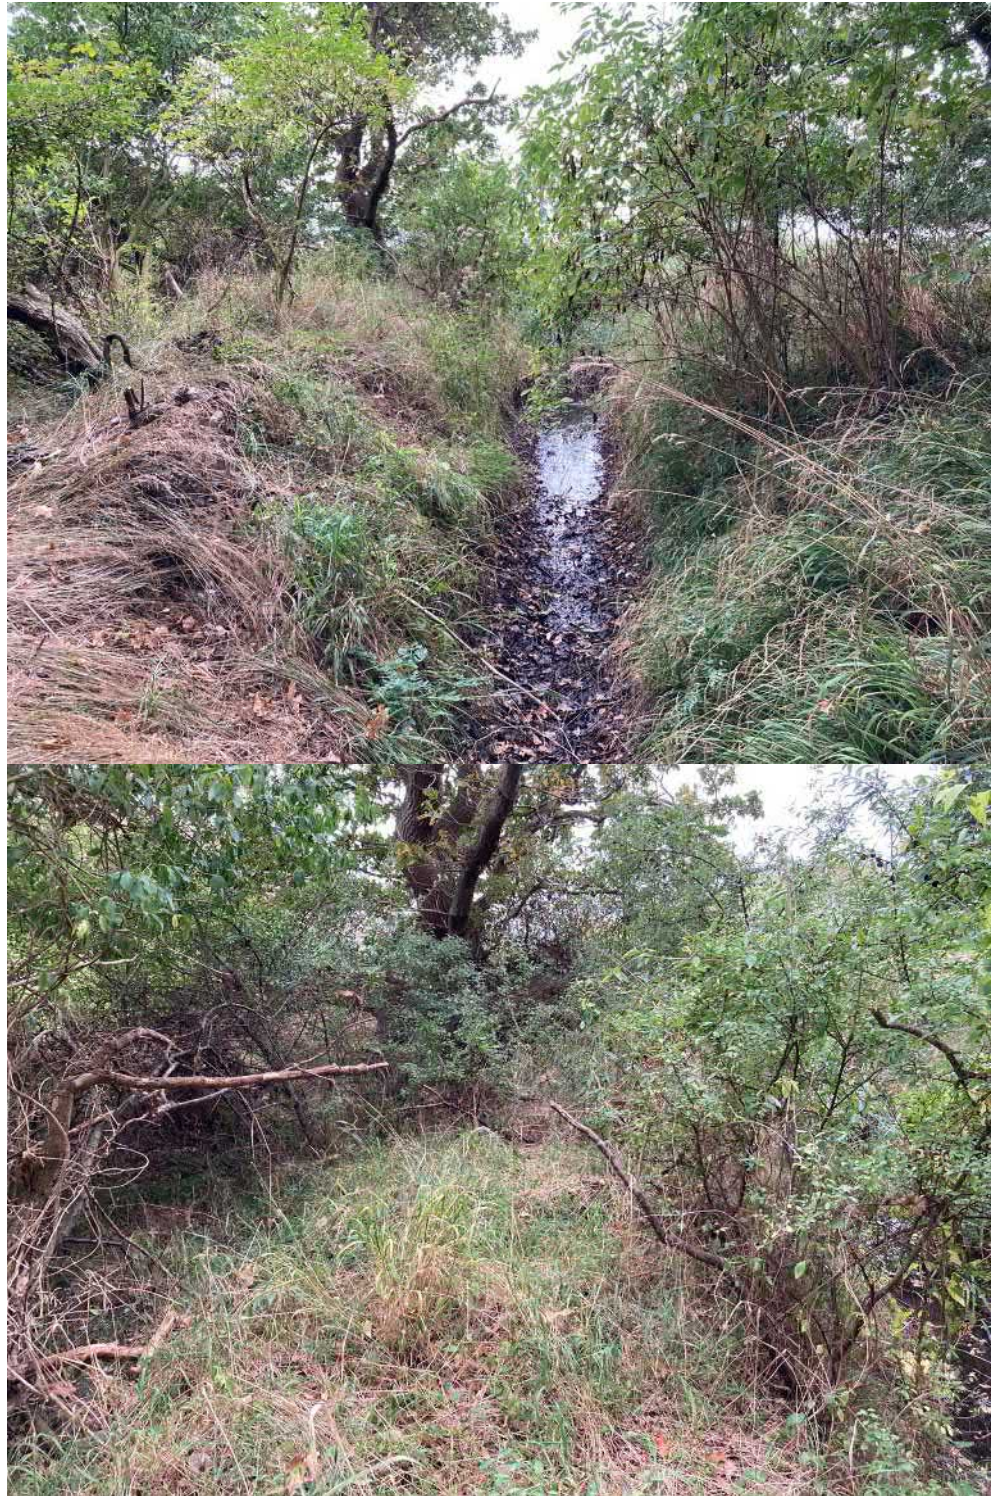
Figur 3-96 Diget set langs med drængrøften i sydlig retning (øverst. Diget ligger til venstre for grøften) og stående på diget set i sydlig retning (nederst)

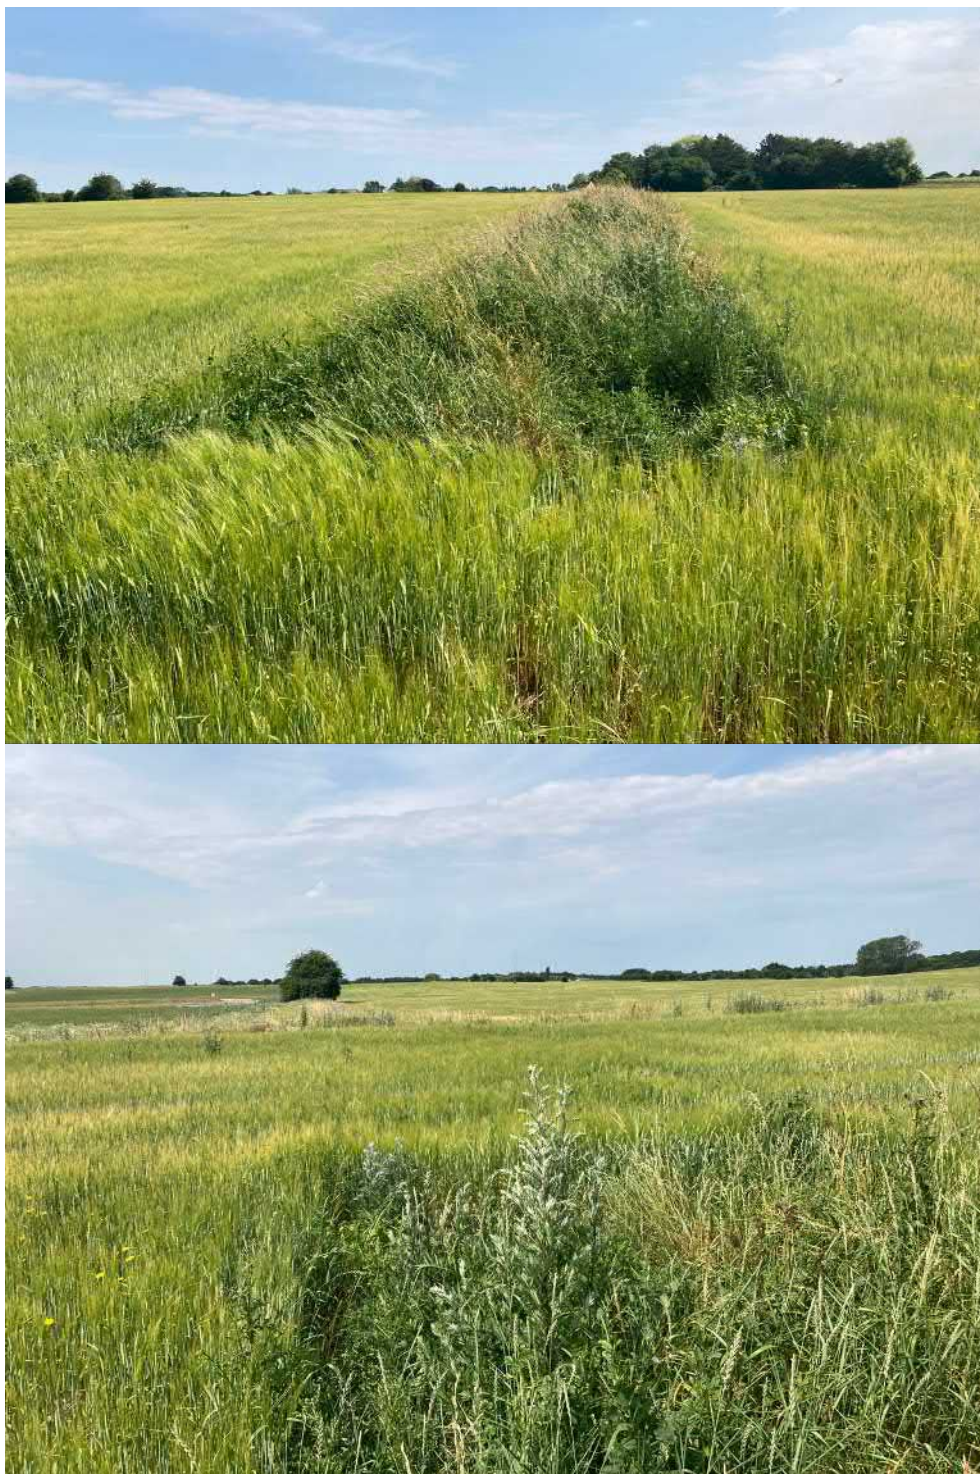
Figur 3-97 Diget set fra stribe af mark nær vejen i østlig retning (øverst) og nær krydsningen i vestlig retning (nederst)

Diget er et lavt jorddige med iblandede sten som maksimalt er 30 cm over terræn og 4 meter bredt. Diget er tilgroet med græsser, agertidsel og stor nælde. Ingen dyrespor og diget er afskåret af asfaltvej og markstribе mod vest. Ingen flagermusegnede træer.

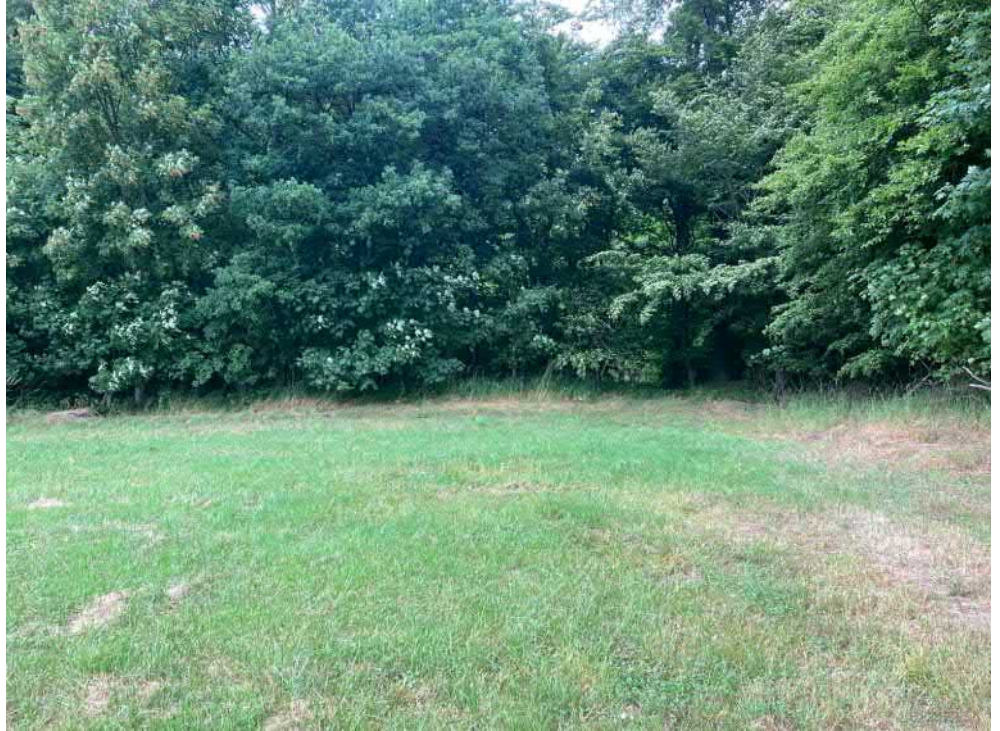
Figur 3-2 Hjørnet af skoven ved krydsningen set i nordøstlig retning.

Beskrivelse: Lavt jorrdige i sydlige skovbryn af Sortsø Fredskov af varierende højde. Unge stilkeg, bøg, ahorn og hassel på eller langs med diget. Typisk bøge/egeskov vegetation. Skovens terræn daler (i modsætning til marken) i vestlig retning og ca. 15 meter mod vest for krydsningen er der en gravet drænk kanal langs skovbrynet, 1 m dyb og bred. Jorddiget bliver først tydeligt igen 50 meter mod vest. Herfra og mod vest får diget mere karakter af en 1,5 meter høj kant fra bund af drænk kanal til niveau med marken. Lokalt er undersøgt for flagermus i selve miljøkonsekvensrapporten. Det markerede orange område er et større arbejdsareal til underboring af sundet (og skoven).

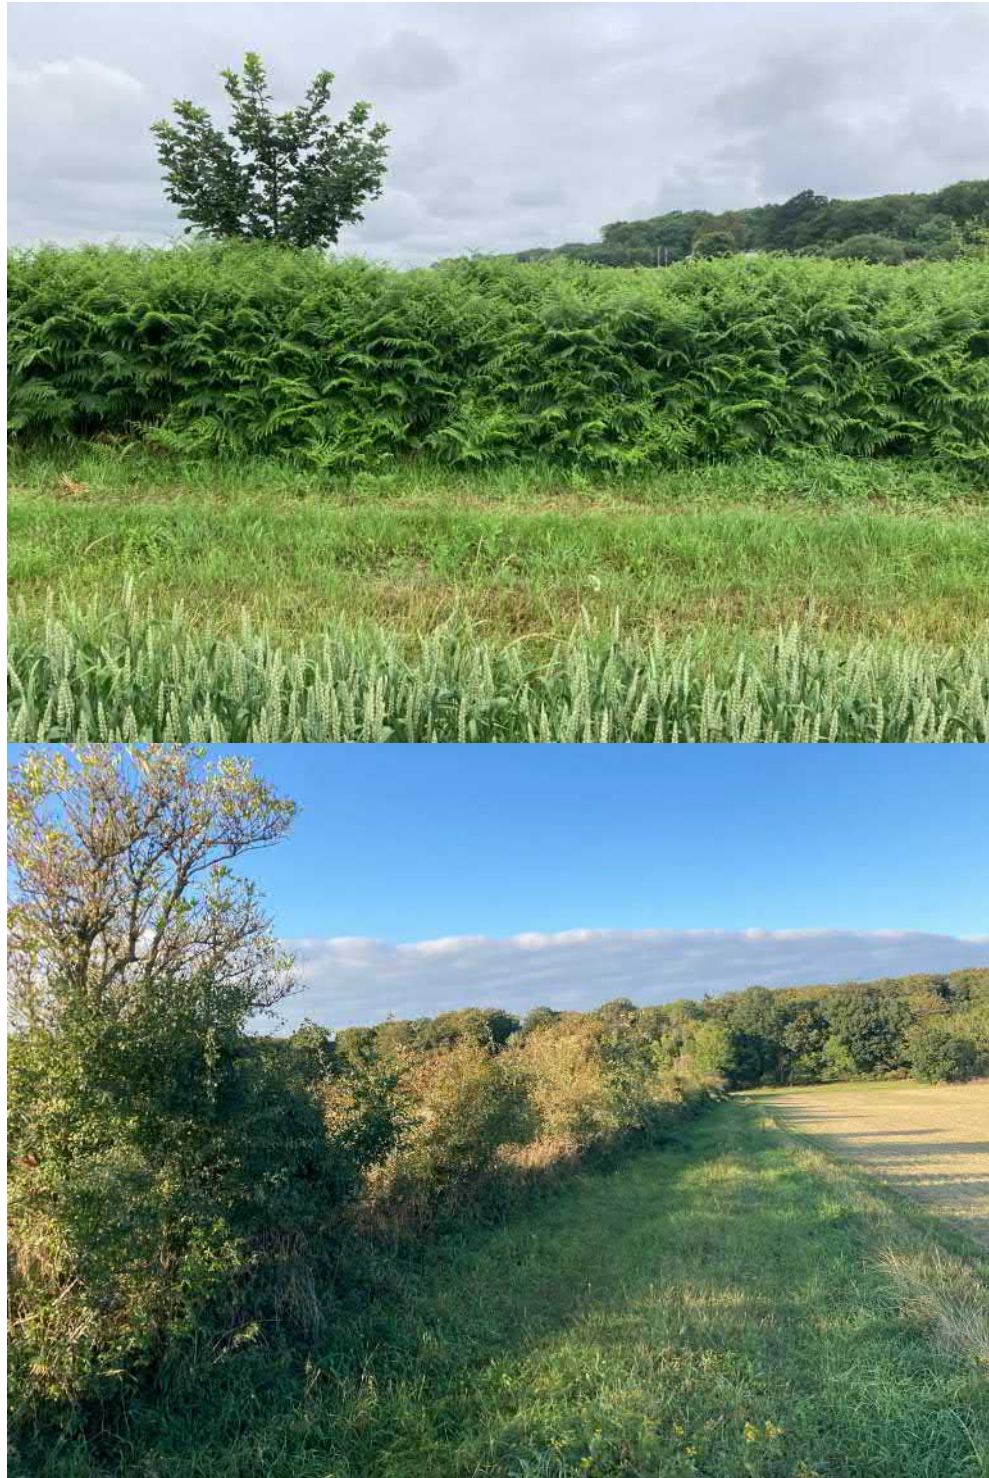
Diget er et lavt jorddige på ca. 1,5 meters bredde som er tilplantet/tilvokset med levende hegn i ca. 4 meters bredde. Beplantning af enten helt tæt bregneforekomst eller rosenbuske, slåen, hylde, hvidtjørn og enkelte plantede unge træer. Enkelte steder åbent med passage af rådyr. Ingen flagermus egnede træer på denne strækning af diget.

Figur 3-4 Diget er stedvist tilvokset med mandshøje bregner (øverst) og stedvist med lave buske og krat (nederst, set i nordlig retning).
