DIGESYNSRAPPORT FOR GRØN GAS - NÆSTVED KOMMUNE

A205340-008

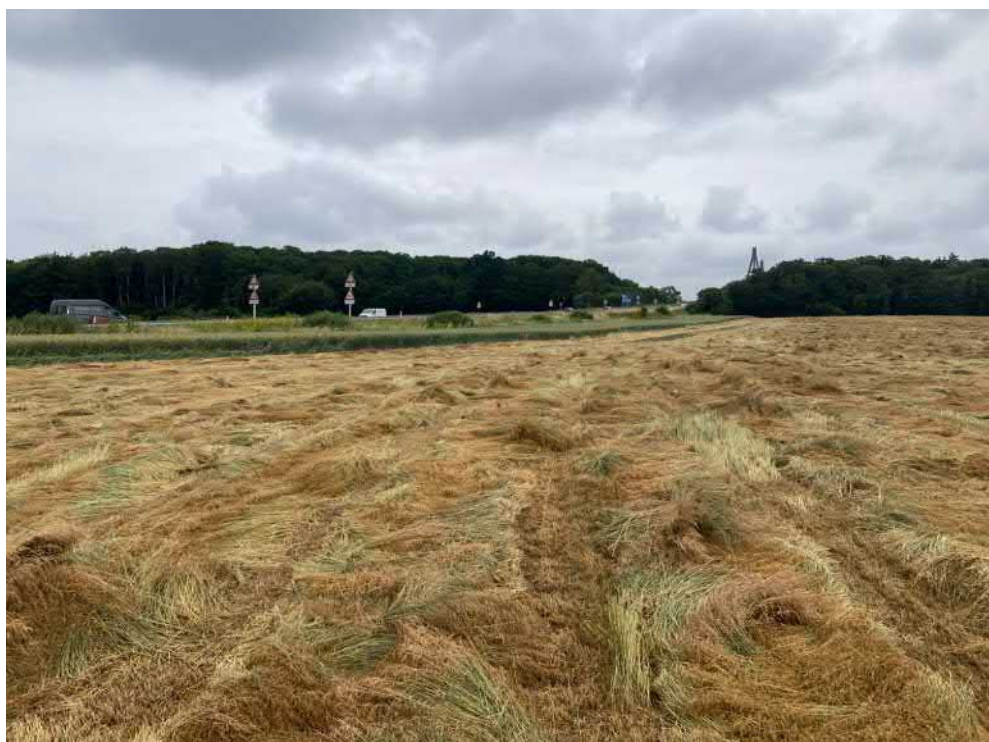
Figur 3-5 Set fra krydsningen med indtegnede dige i nordlig retning mod motorvejen.

Beskrivelse: Intet dige. Nærmeste forhøjning er motorvejsskrænten. Ingen flagermus egnede træer. Som for GGD55 er der et arbejdsareal med et overlap på ca. 100 meter ved krydsningen.

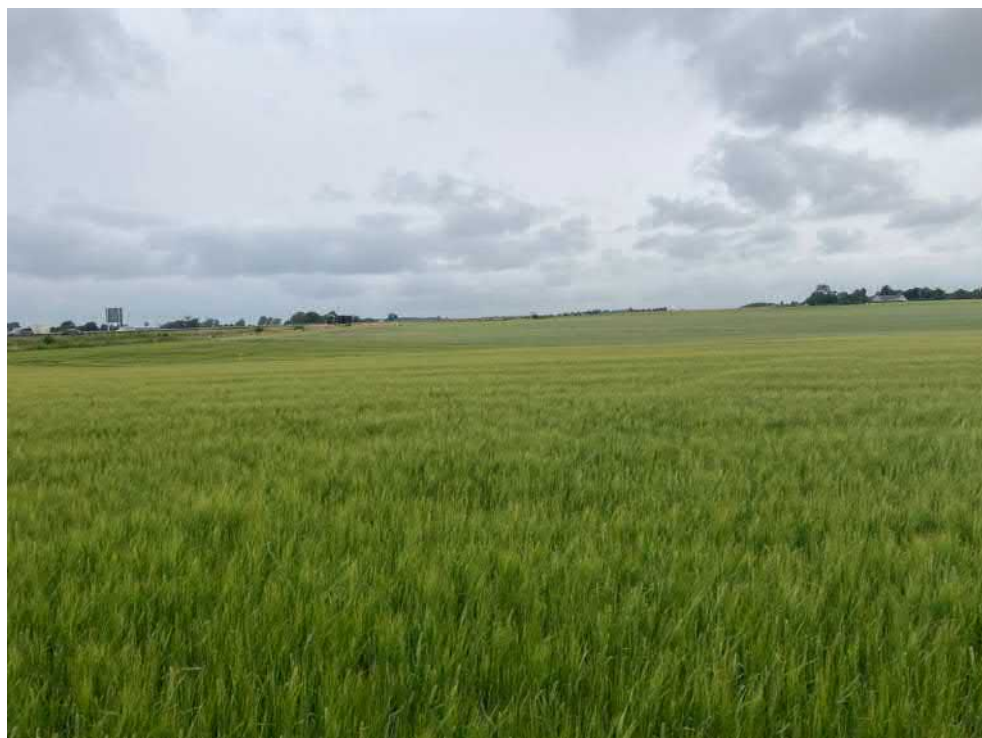
Figur 3-6 Ved krydsningen med indtegnet dige, set i nordlig retning

Beskrivelse: Bygmark, intet dige. Ingen tegn på tilstedeværelse af dige. Ingen flagermus egnede træer.

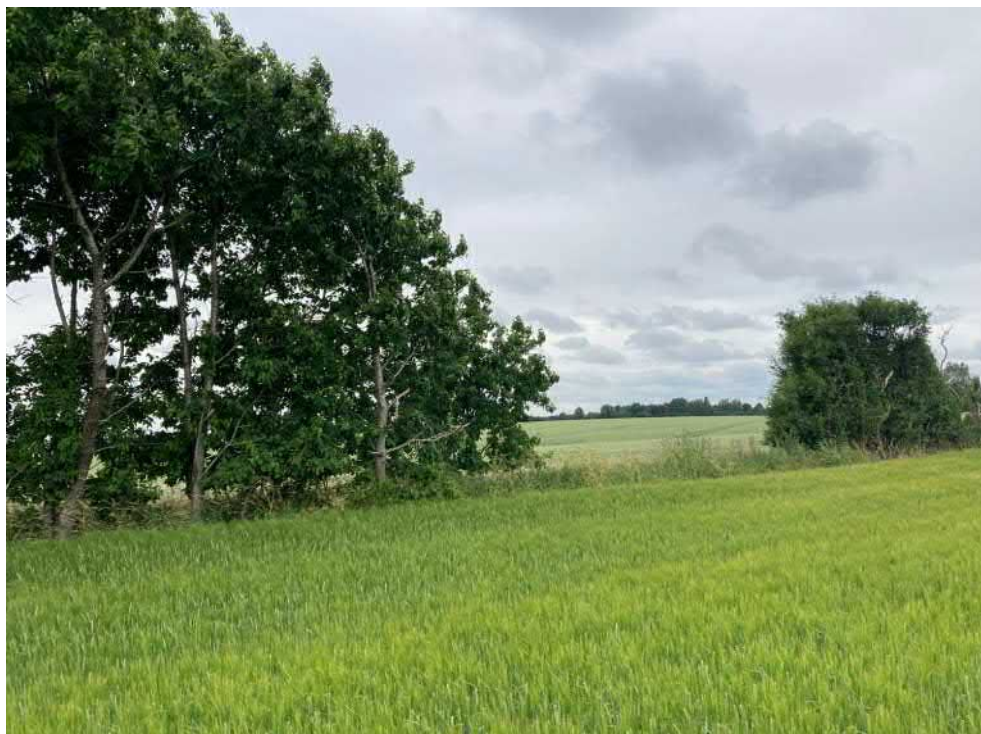
Beskrivelse: Åbningen i hegn ca. 10 meter bred. Diget er vokset til i stor nælde og agertidse. Ved krydsning en række unge og lidt ældre fuglekirsebær med enkelte stikkelsbærbuske. Kirsebær står i lavning lige syd for en mindre jorddige/pløjerand på maksimalt 0,3 meters og 1 meter bred. Der er ikke tale om et egentligt dige men et levende hegn. Spredte rosenbuske. 10 meter øst for skæringspunktet kommer en række ældre popler med mange hulheder (flagermus egnede). Meget afføring fra rådyr. Lodsejer sagde det indtegnede dige er resterne af en gammel vej der lå i hans barndom.

Figur 3-7 Set mod skæringspunkt i kirsebærtræerne, i sydvestlig retning.

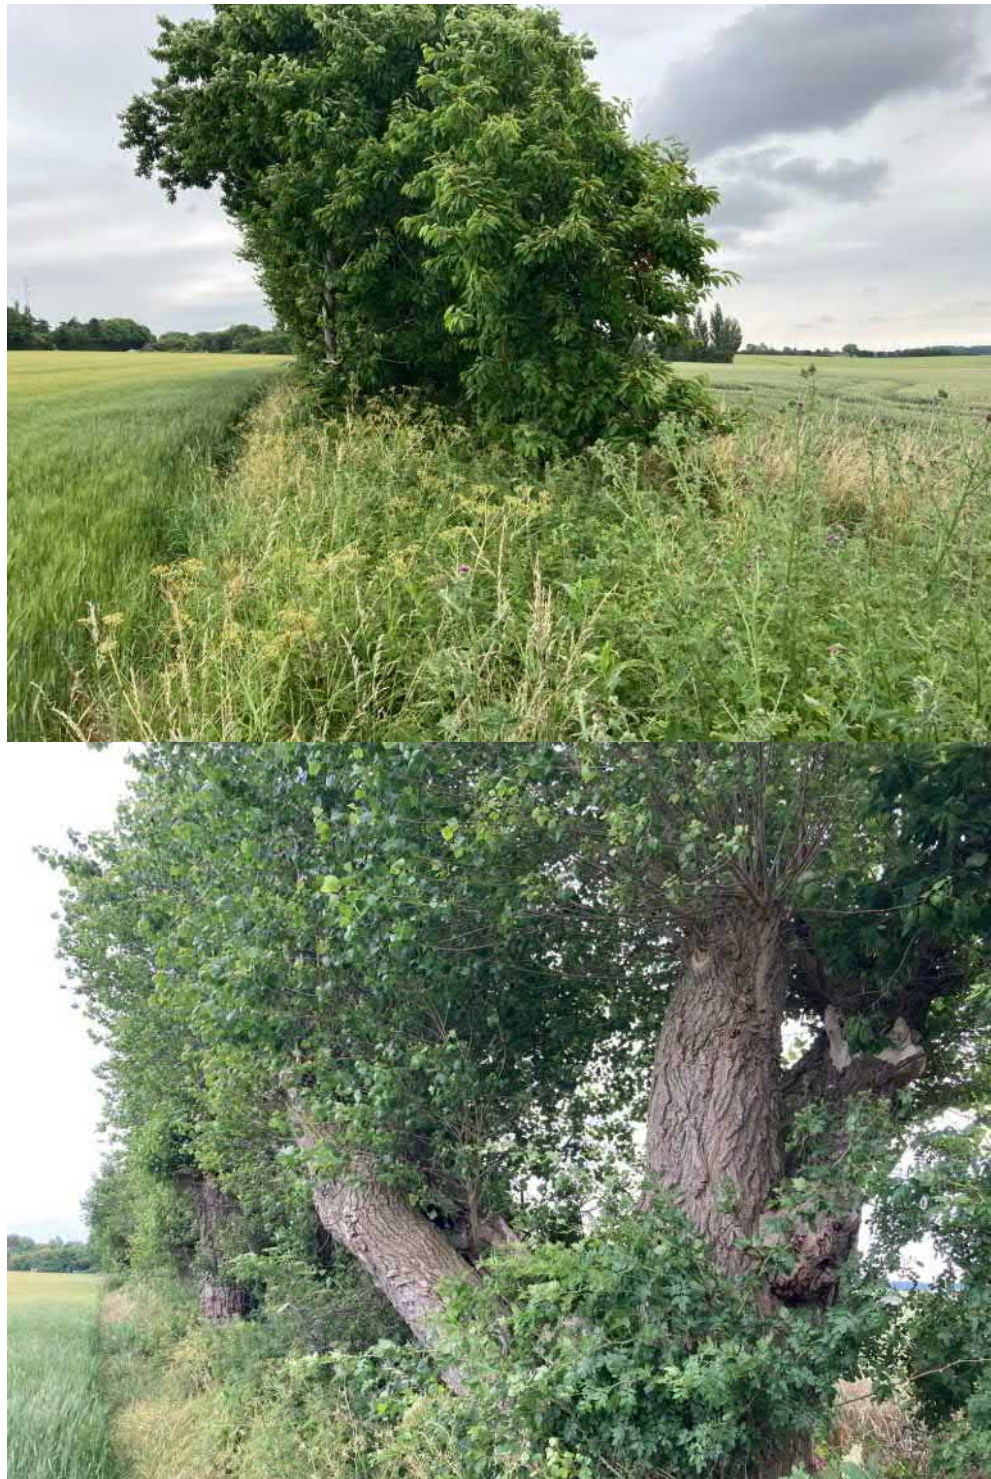
Figur 3-8 Det er mere et levende hegn end jorddige, set fra krydsningen i østlig retning (øverst). Gamle popler med hulheder længere mod øst (nederst)

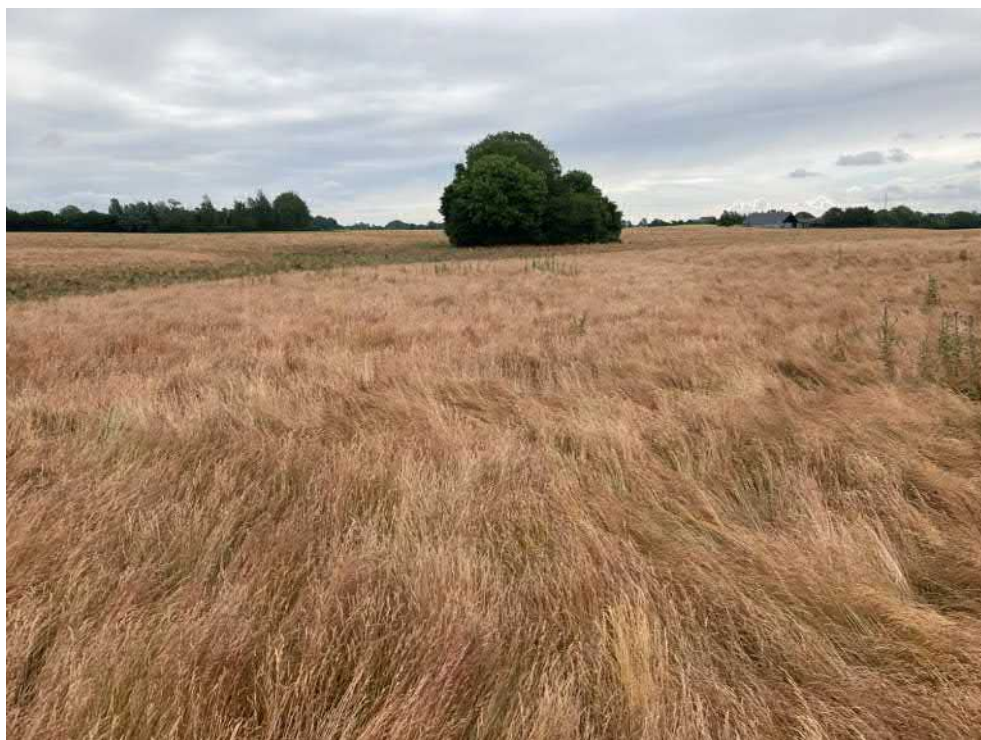
Beskrivelse: Naturligt bakket terræn men intet dige eller tegn herpå. Græsmark. Ingen flagermus egnede træer.

Figur 3-9 Set ved krydsningen langs med det indtegnede dige, i østlig retning

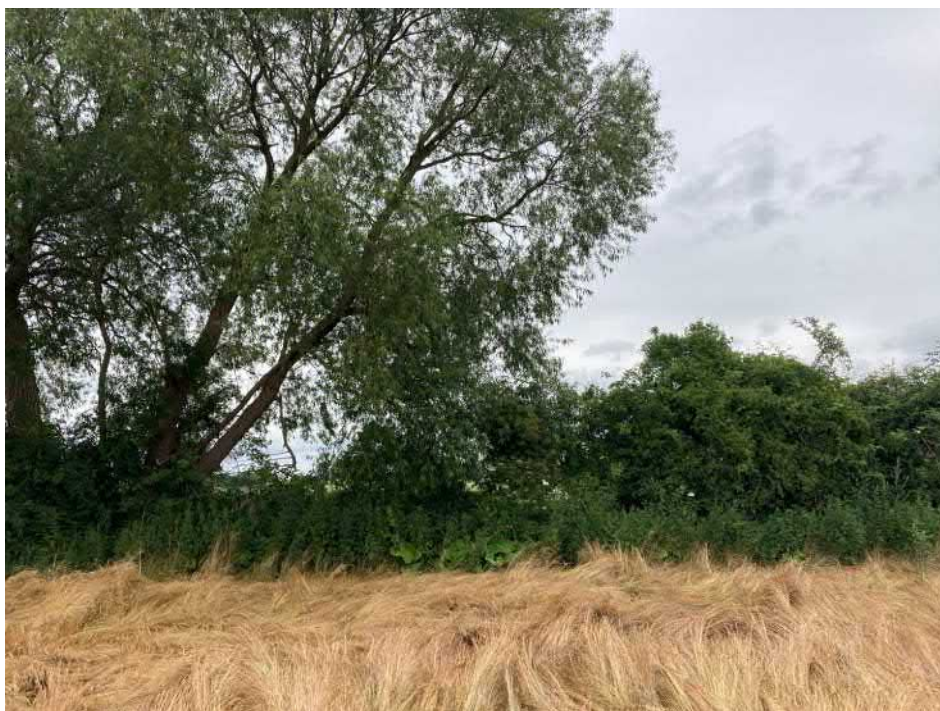
Beskrivelse: Levende hegn af hunderose og hylde samt stor nælde. 10 meter øst for GPS koordinat en række af fuglekirsebær træer. 10 meter vest for, står to piletræer. Diget er en forhøjning på maksimalt 10 cm i midten af beplantningsbæltet. Diget har derfor mere karakter af levende hegn end dige. De beskrevne træer er ikke flagermus egnede.

Figur 3-10 Diget set mod krydsningen i nordlig retning

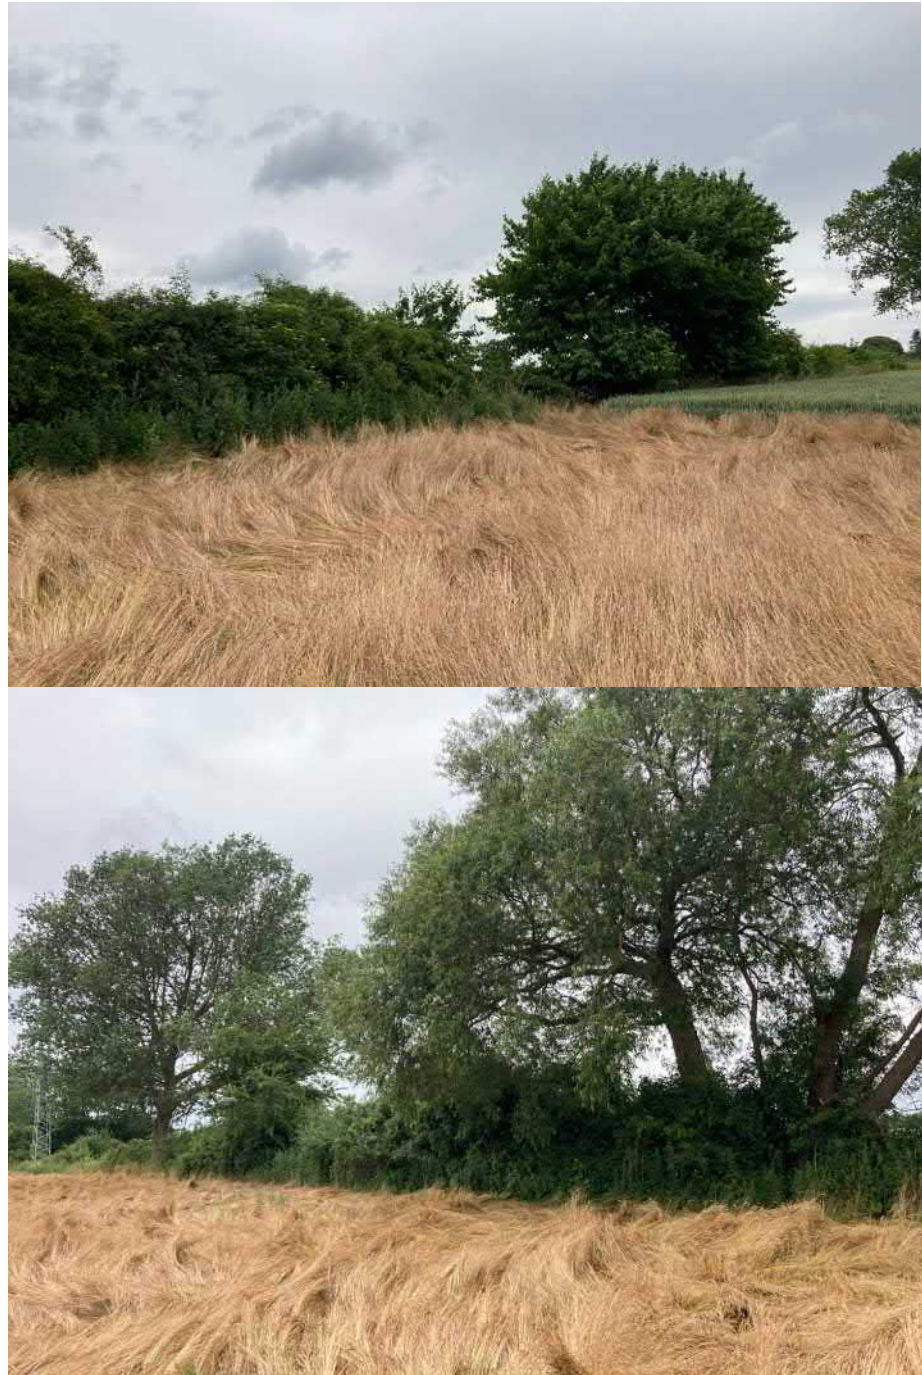
Figur 3-11 Diget set på begge sider af krydsningen i østlig retning (øverst) og vestlig retning (nederst)

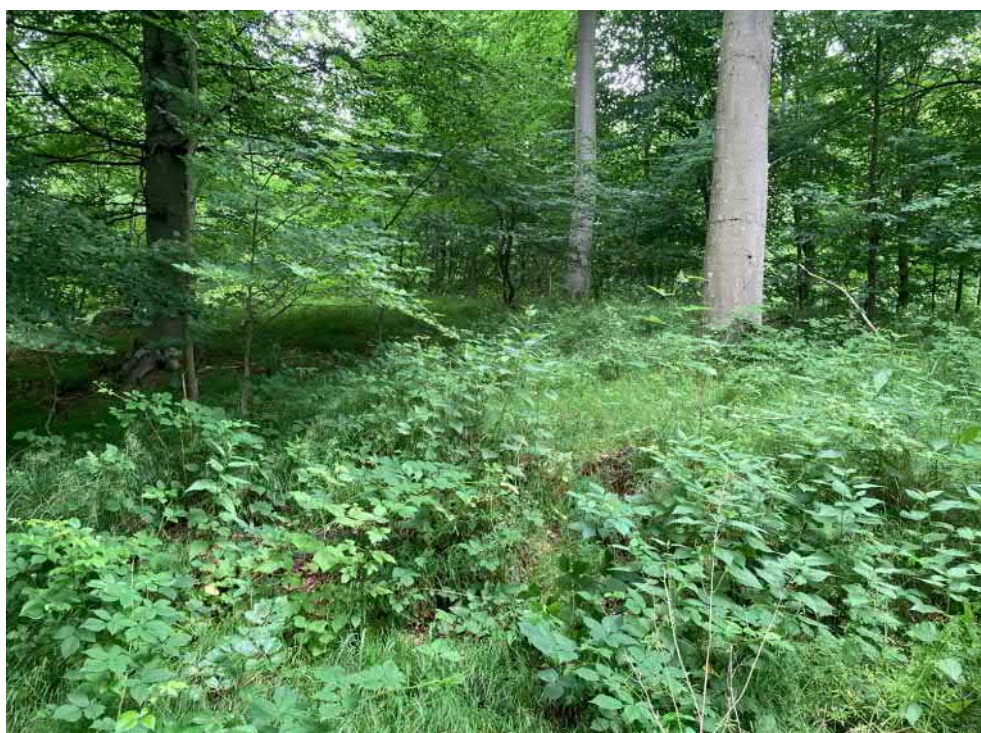
Beskrivelse: Diget er ikke tydeligt. Mod syd et fugtigt lavtliggende skovområde. Hvor diget er indtegnet begynder en jordvold med en begrænset hældning mod den lidt højere liggende bøgeskov, som ligger ca. 1,5-2 meter højere. Måske har det engang været tydeligere og/eller haft sten, men det er på strækningen ikke tilfældet i dag. Strækningen er undersøgt for flagermus i selve miljøkonsekvensrapporten.

Figur 3-12 Set fra krydsningen ved det lavere liggende skovområde mod bøgeskoven og "diget" i nordlig retning

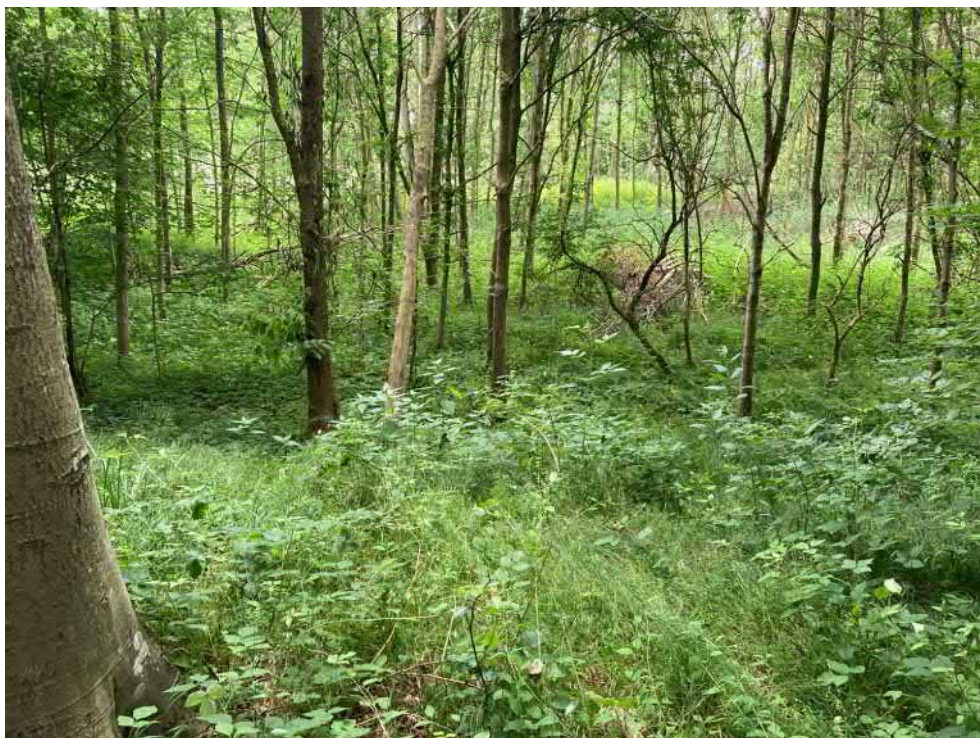
Figur 3-13 Set fra krydsningen ved bøgeskoven mod "diget" i sydlig retning og den lavtliggende skov.

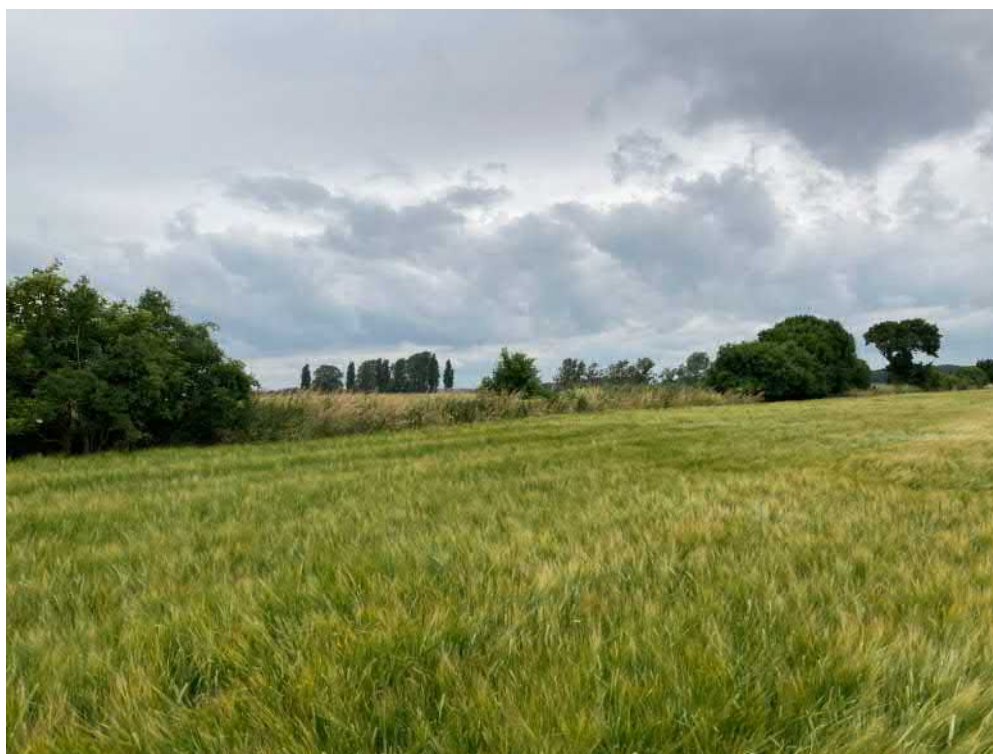
Beskrivelse: Et lavt stendige hvor stenene ligger på linje som et næsten sammensluttende dige, men overvejende enkeltvist i forlængelse af hinanden. Dele er tilgroet med græs, stor nælde, burrenerre, hvid snerre samt brombærkrat. Andre dele fremstår med lave buske eller små unge træer. Diget har mange nyere sten (rene flintesten uden mosdække), så der bliver muligvis stadigvæk bygget videre på det. Der er ingen tegn på færdsel fra dyrevildt, men område nord for er egnet. Ingen flagermus egnede træer på diget.

Figur 3-14 Diget set mod krydsningen i nordvestlig retning.

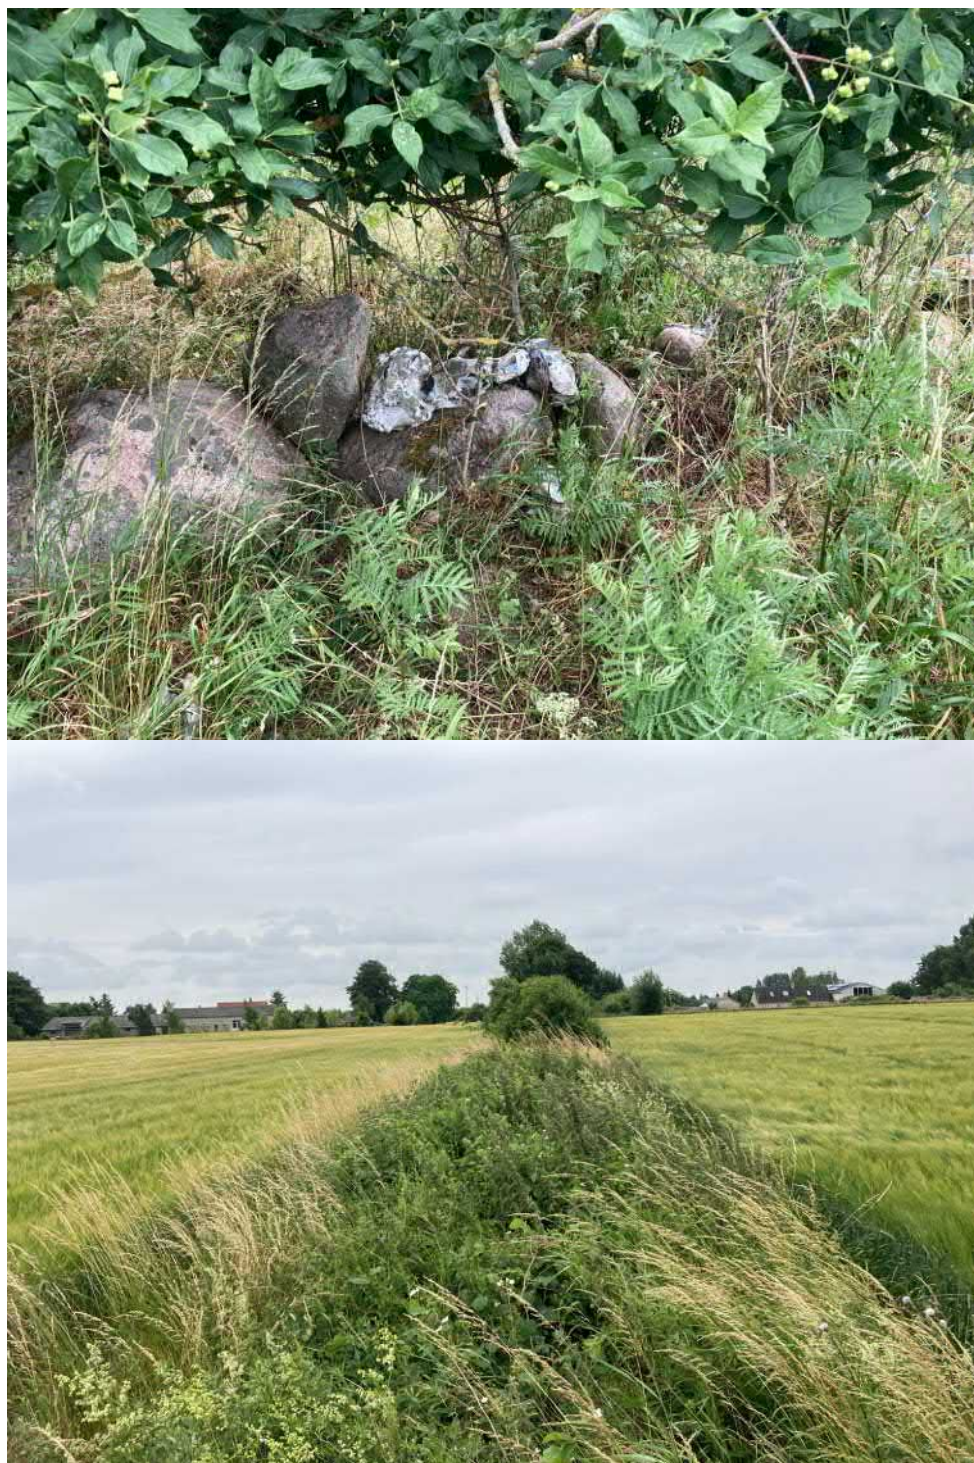
Figur 3-15 Diget er en enkelt række sten med gamle og nye (øverst). Diget set fra krydsningen i sydlig retning (nederst)

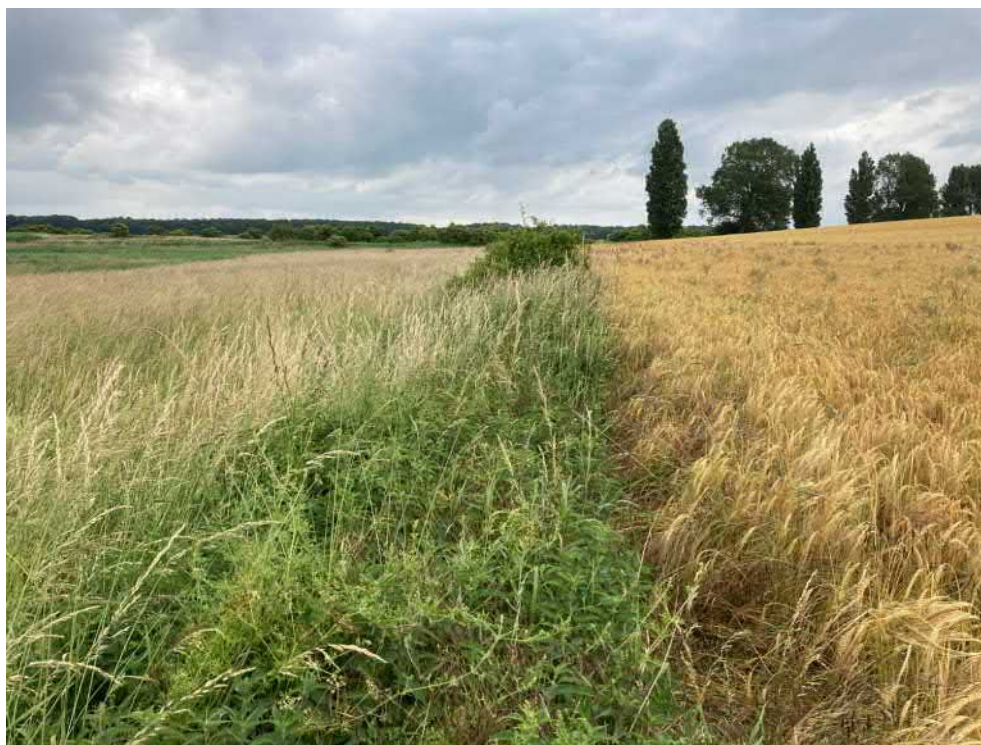
Beskrivelse: Jorddiget er svært erkendeligt. Der er mere tale om en mindre skråning som udligner terrænforskel mellem mark og græsland. Skråningen går fra højeste punkt (mark i øst) og nedad mod Ådalen i vest. Overgroet med burresterre stor nælde og græsser. Skråning i varierende højde mod nord og syd +1 meter. Ingen flagermus egnede træer på diget.

Figur 3-16 Diget set ved krydsningen i nordøstlig retning.

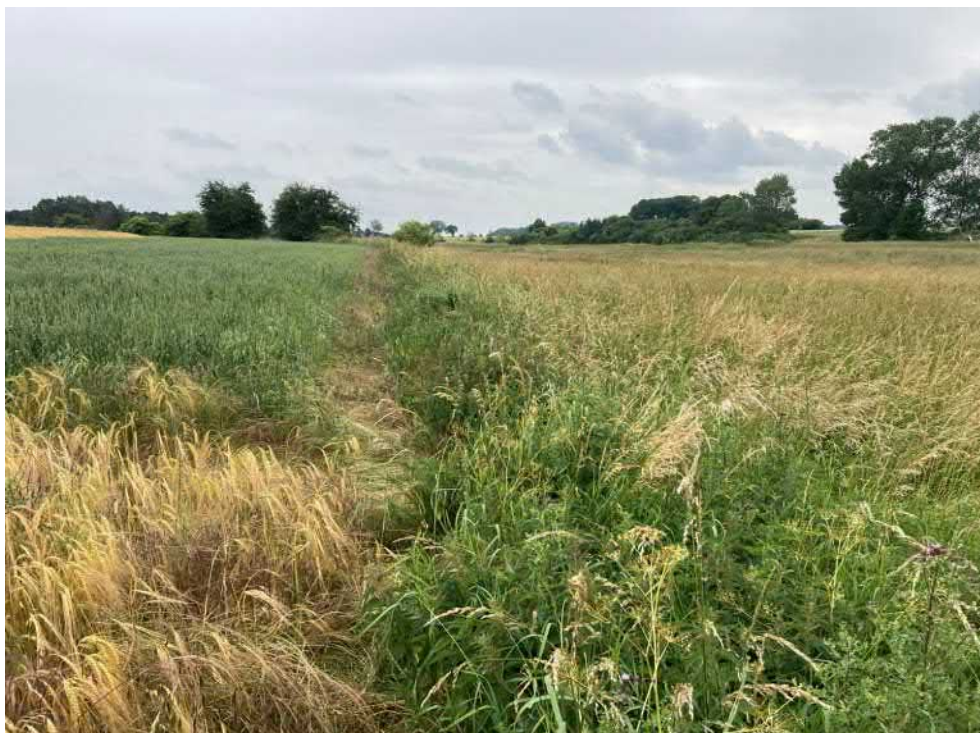
Figur 3-17 Diget set ved krydsningen i sydvestlig retning.

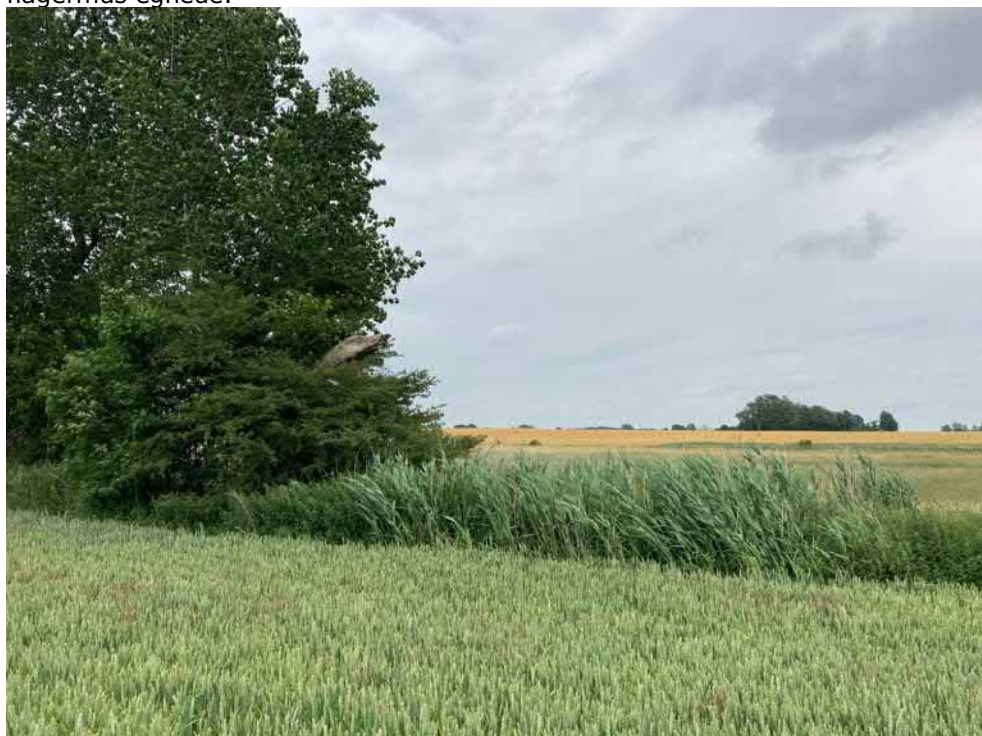
Beskrivelse: Kant af mark skråner svagt ned mod ådalen, hvor diget er indtegnet. Det er ikke et egentligt jorddige men mere en svag skråning hvor vegetationen skifter karakter. Der ligger enkelte marksten hist og her, men ellers et tykt bælte af tagrør, stor nælde og spredte græsser. Mod nord står et ældre udgået træ samt større piletræer. Mod syd ligger et væltet, men levende piletræ. Åbningen ved krydsningspunktet er ca. 25 meter bredt med krydsningen i midten. Derefter store gamle træer på hver side. De beskrevne træer vurderes at være flagermus egnede.

Figur 3-18 Ved skæringspunkt direkte overgang fra mark til let skråning med tagrør, set i østlig retning

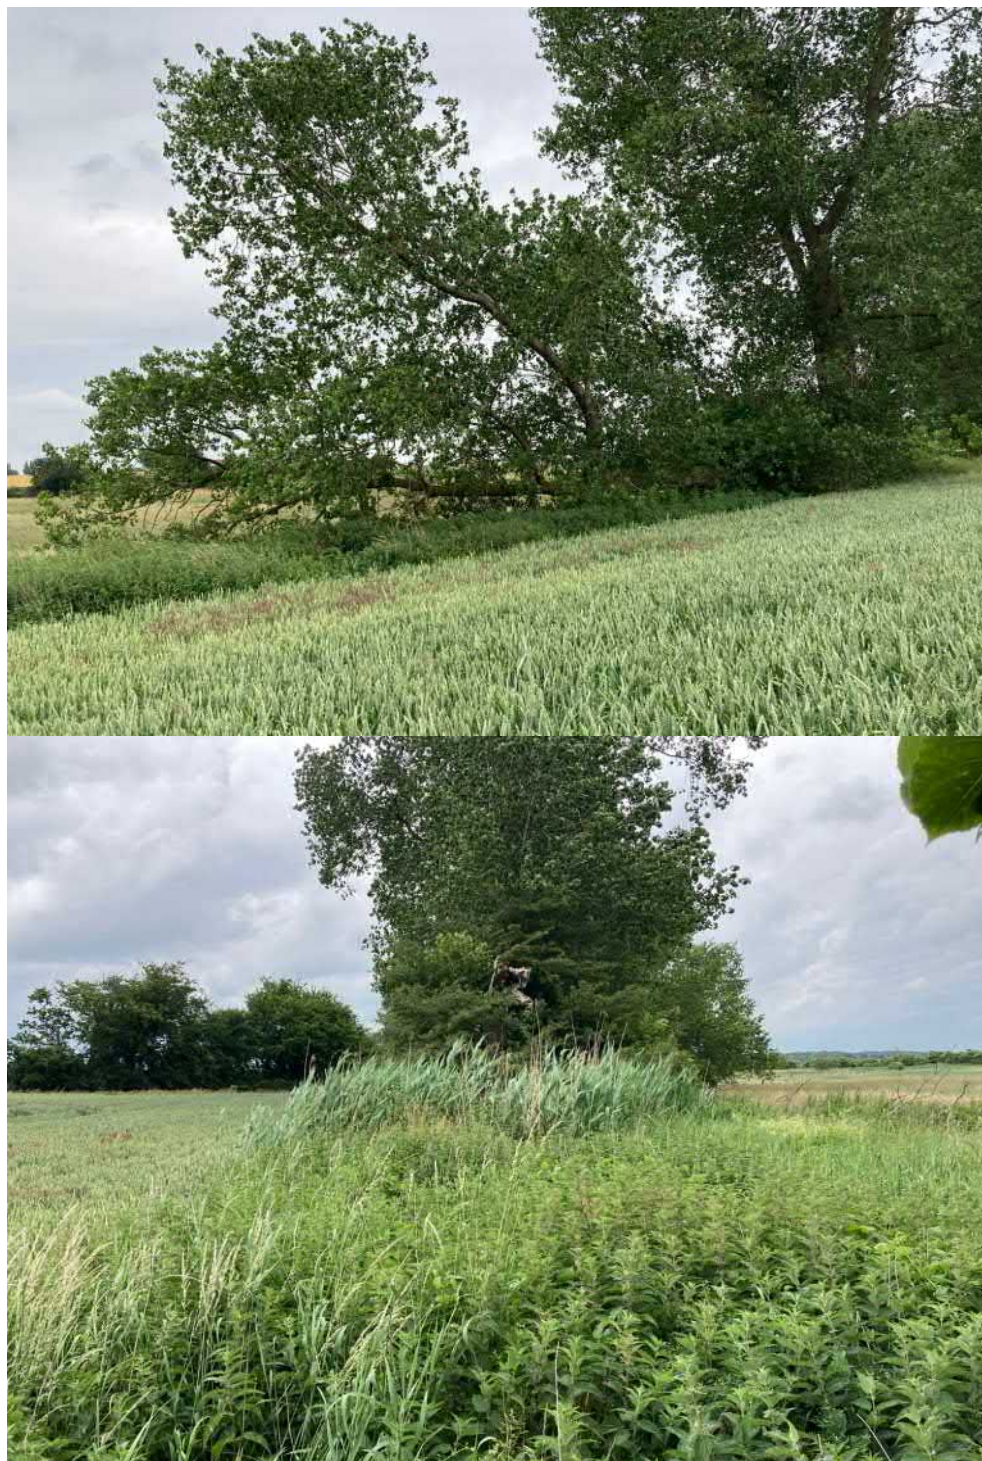
Figur 3-19 Ved krydsningen set i sydøstlig retning (øverst) og nordøstlig retning (nederst)

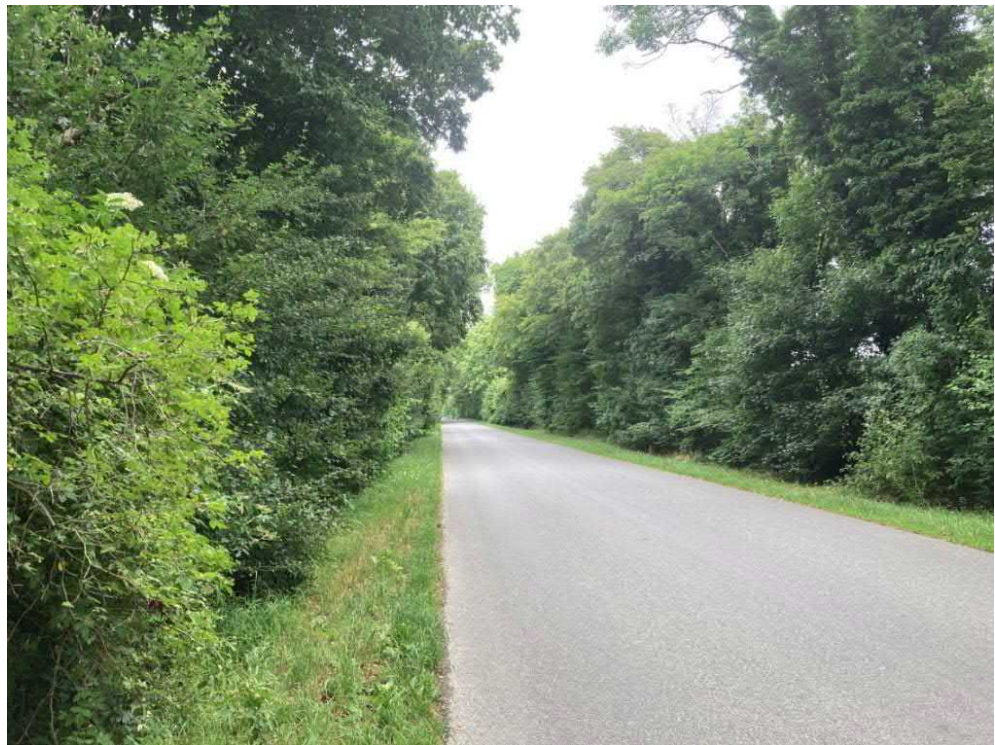
Beskrivelse: Digerne er tilplantet med store gamle træer af ask og lidt elm. En underskov af blandede buske: hunderose, hylde, hvidtjørn og navr. Skygget bund med burrenerre og spredte lave græsser. Vedbend på jorden samt mange af stammerne. En del hulheder på de ældste træer fra beskæring, dog nær basis hvor de vil være uegnet for flagermus, idet det er inden for rækkevidde af rovdyr. For at bevare de gamle træer og digernes visuelle fremtræden kan

Figur 3-20 Set ved krydsningen langs vejen imellem de to diger, i østlig retning

linjeføringen evt. flyttes længere mod øst og krydse langs Rykkerupvej. Se GGD66A og GGD67A.

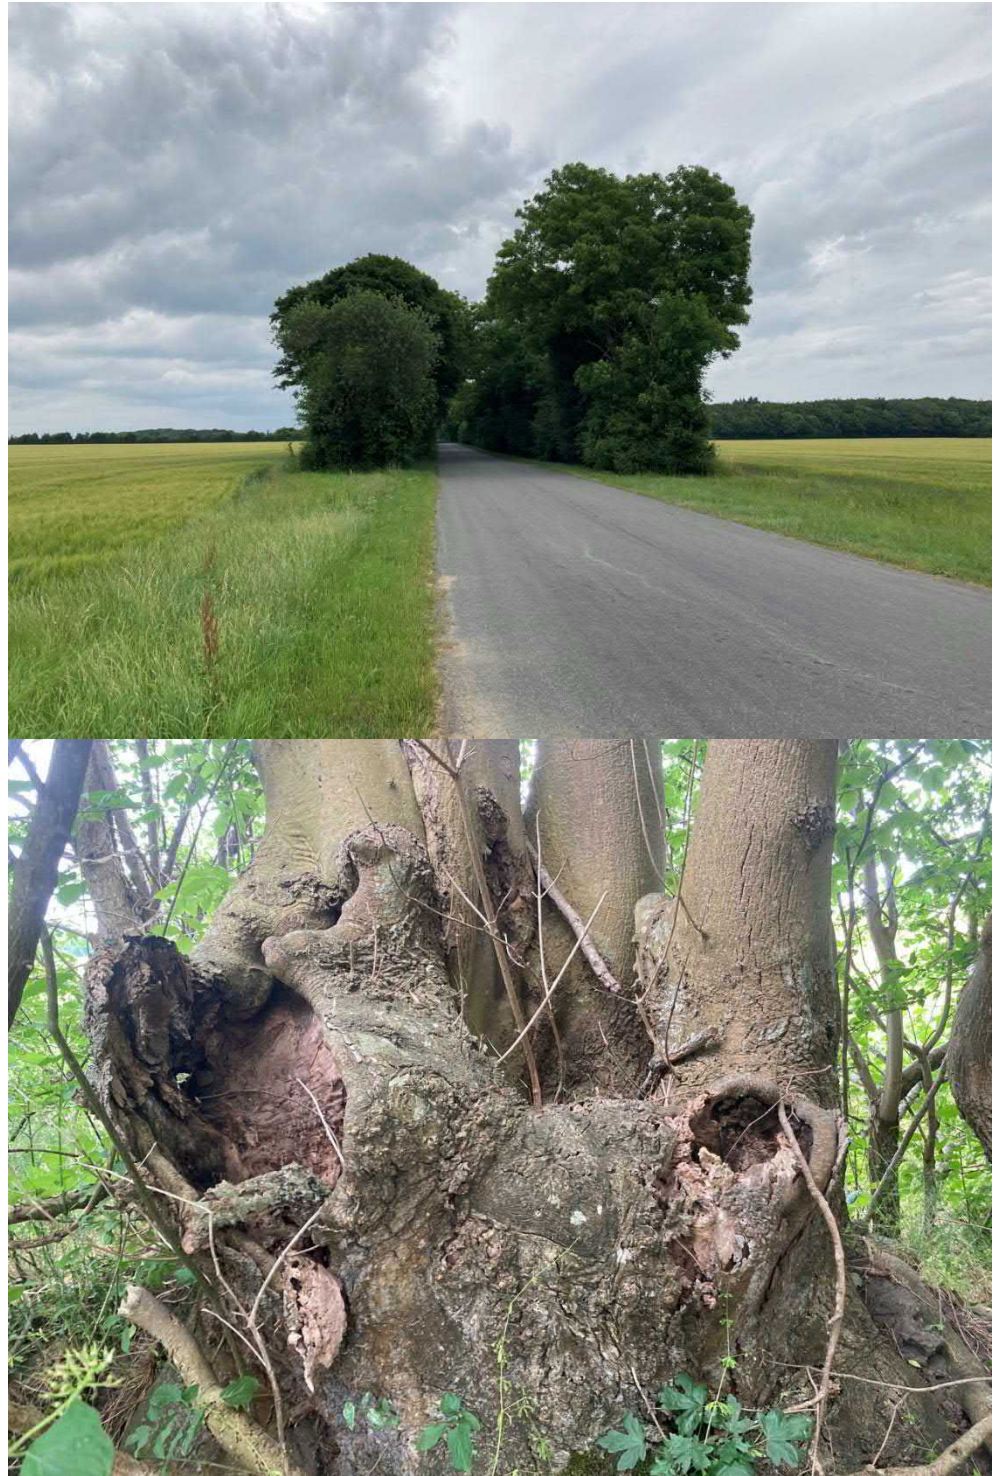
Figur 3-21 Digernes udseende fra krydset Rykkerupvej/Rosenlundvej (øverst). En del gamle træer med mange hulheder ved basis fra beskæring (nederst)

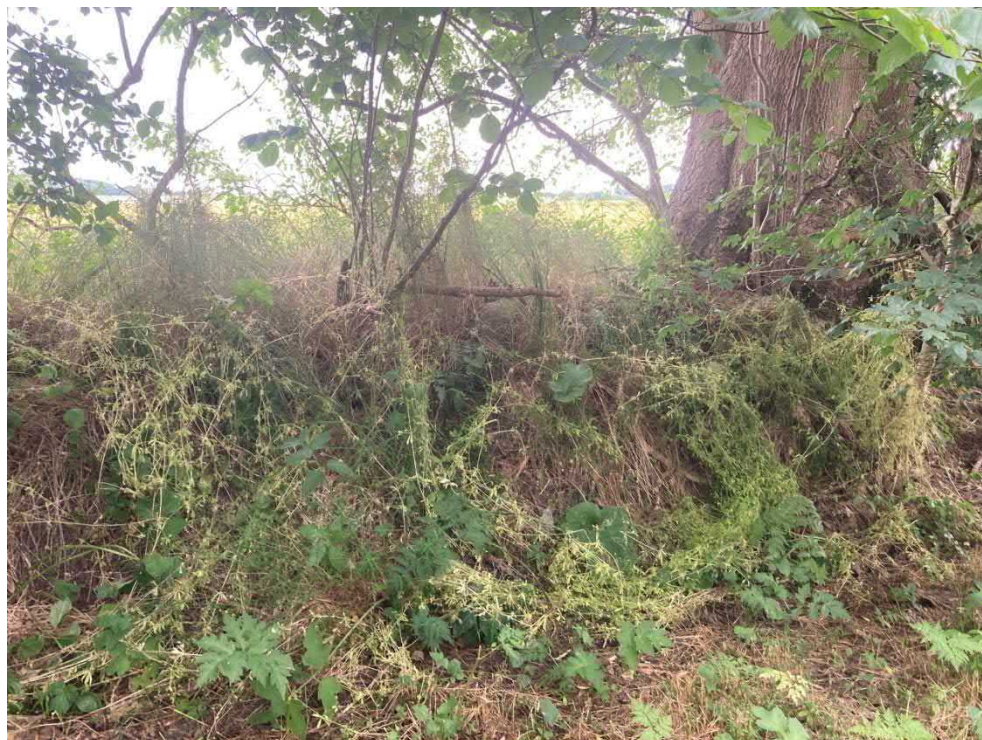
Figur 3-22 Det sydlige jorddige ved krydsningen. Det nordlige er visuelt identisk.

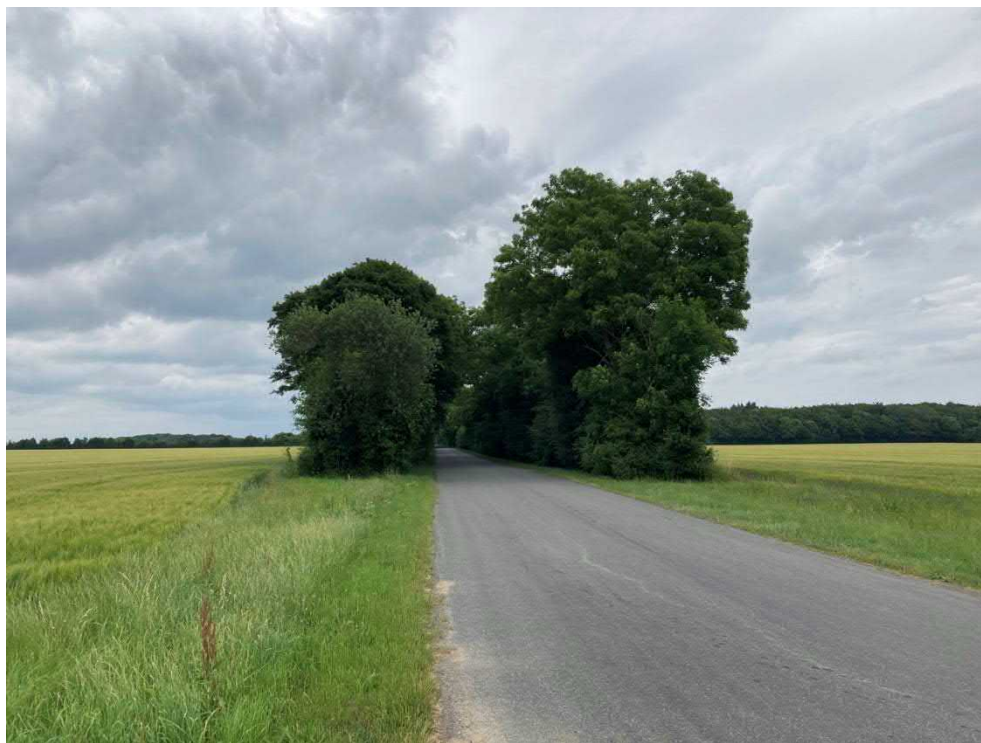
Beskrivelse: Forslag til alternativt krydsningspunkt uden for beskyttede diger. Forslaget ligger dog tæt på krydset mellem Rykkerupvej/Rosenlundvej og vil nødvendiggøre skarpere knæk på linjeføringen. Afstanden mellem Rykkerupvej og digernes begyndelse er ca. 35 meter.

Figur 3-23 Digernes udseende fra krydset Rykkerupvej/Rosenlundvej

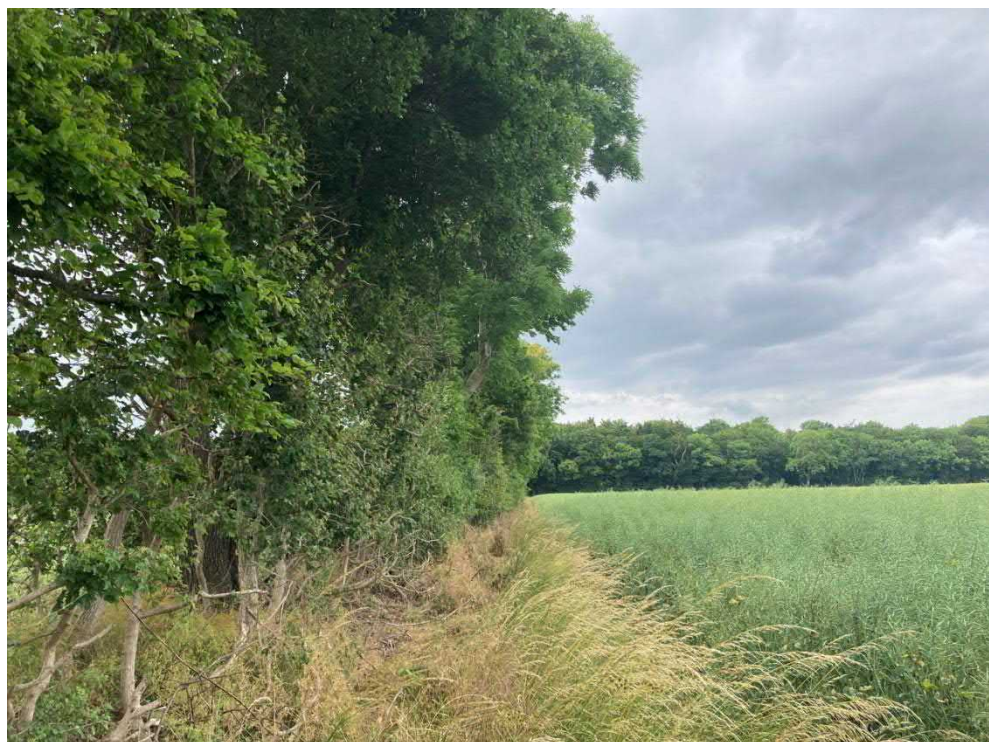
Beskrivelse: Lavt jorddige tilplantet med træer af ask og lidt elm. En underskov af blandede buske: hunderose, hyld, hvidtjørn og navr. Skygget bund med burresterre og græsser. Samme karakter, alder og højde på hele strækningen. Ingen flagermus egnede træer på diget.

Figur 3-24 Dige ved krydsningen set i nordlig retning

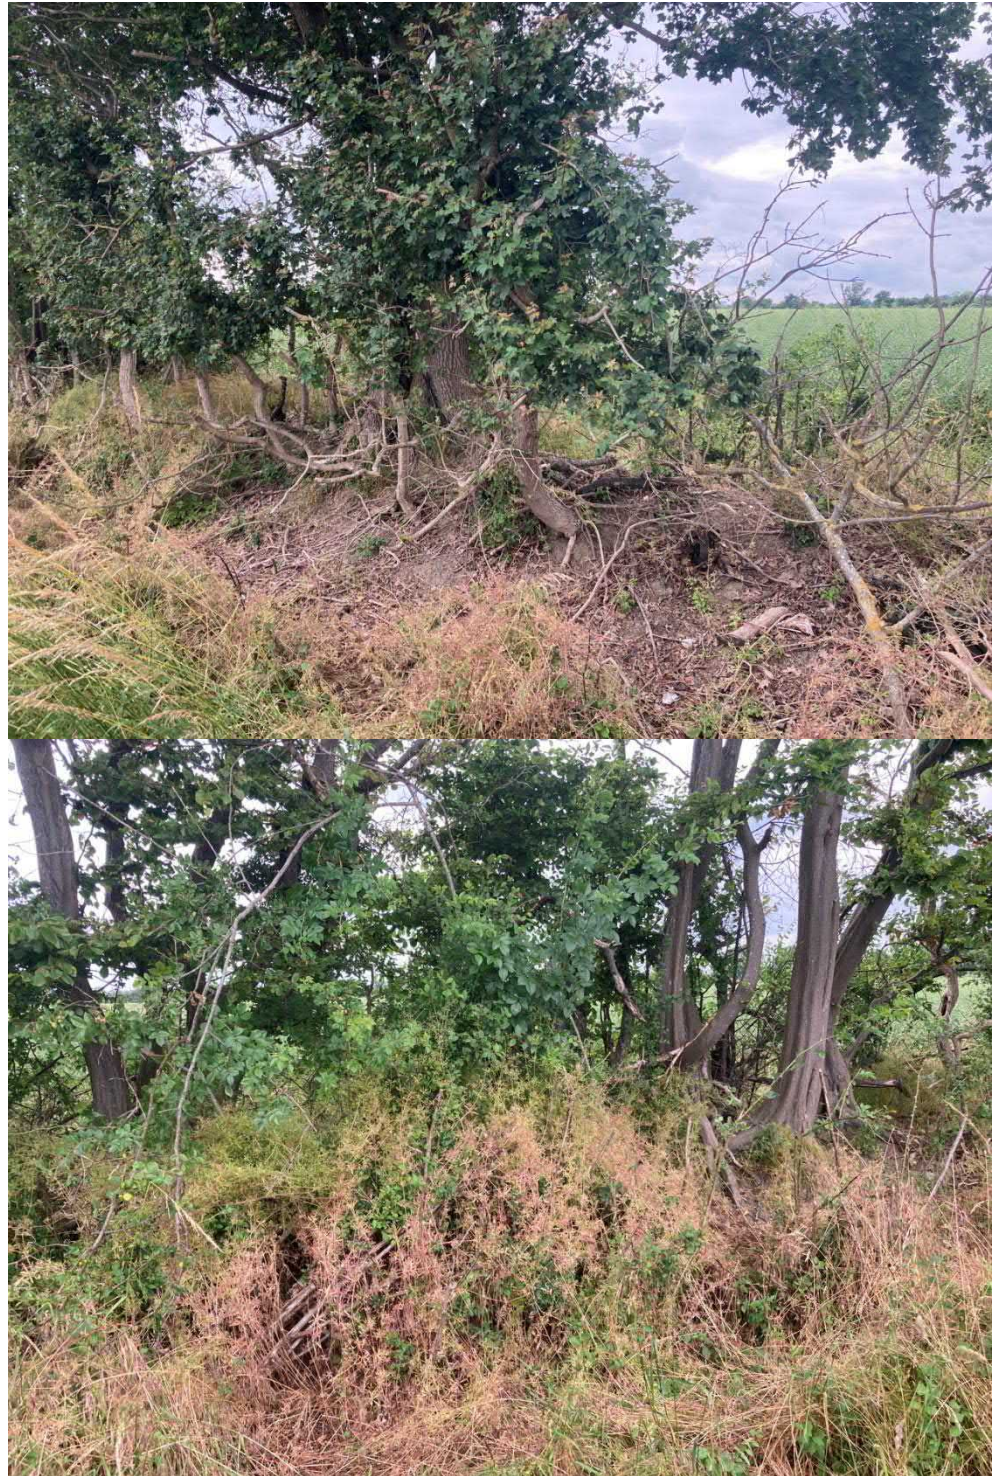
Figur 3-25 Nogle steder er der åbninger (øverst) og andre steder tæt krat (nederst). begge billeder tæt på krydsningen, set i vestlig retning.

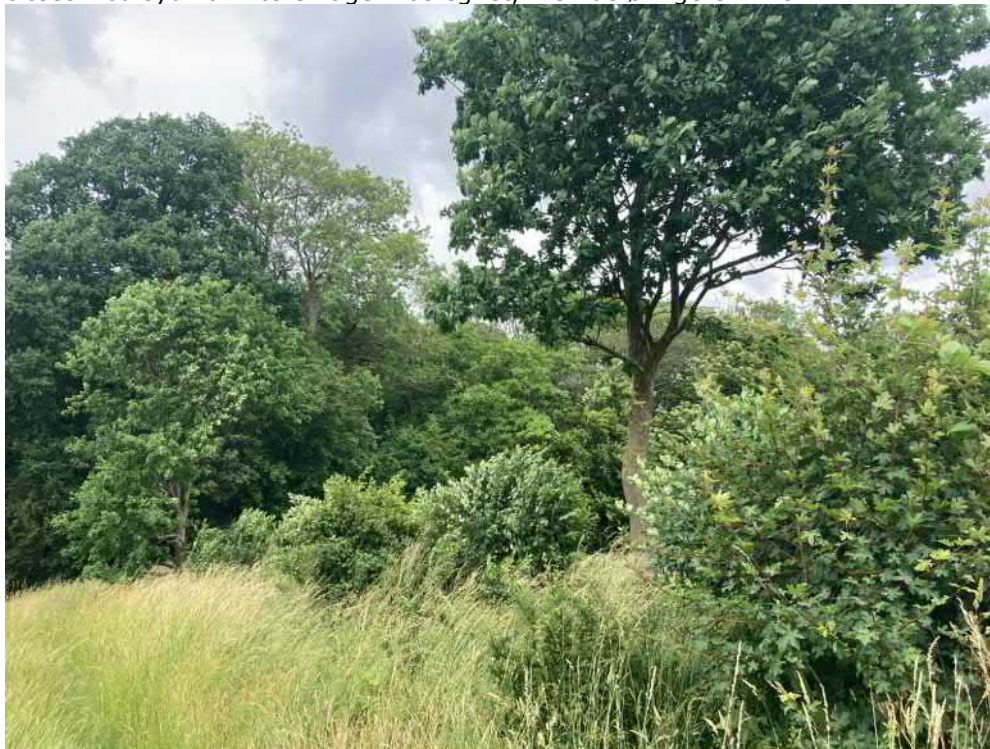
Beskrivelse: Unge stilkege med ca. 15-20 meters afstand imellem dem og ellers åbent beskåret levende hegn med småbuske og græs, tidsler, hvidtjørn, nælder, snerre og hyld. Diget har mere karakter af levende hegn, hvor terræn er i niveau med mark mod øst og daler over 4 meters afstand med ca. 1 meter. Enkelte løse sten. 20 meter mod syd står et asketræ og derfra kontinuerlig beplantning af større træer. Skovkanten i nord er en meget dybtliggende stejl drænegrøft (ca. 3 meter). Mange agerhøns og fasaner gemmer sig i kløver. Aske-træet mod syd kan være flagermus egnet, men de øvrige er ikke.

Figur 3-26 Set fra vestlig mark mod krydsningen, i nordøstlig retning
