DIGESYNSRAPPORT FOR GRØN GAS - NÆSTVED KOMMUNE

A205340-008

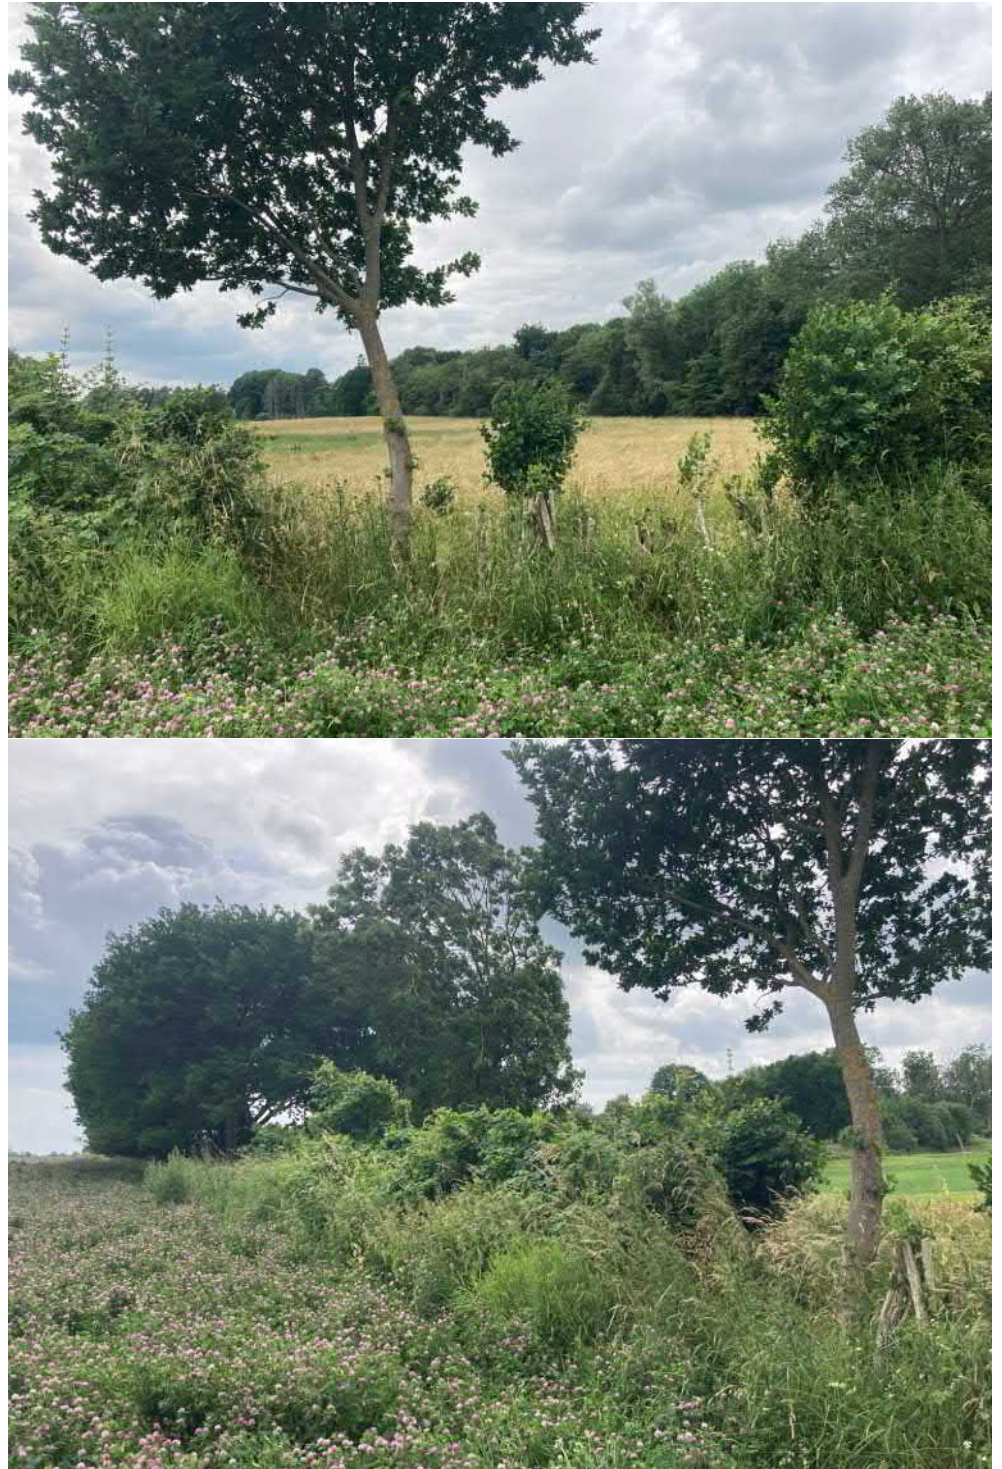
Figur 3-27 Krydsningen set i vestlig retning (øverst) samt skråt langs med diget i sydlig retning (nederst)

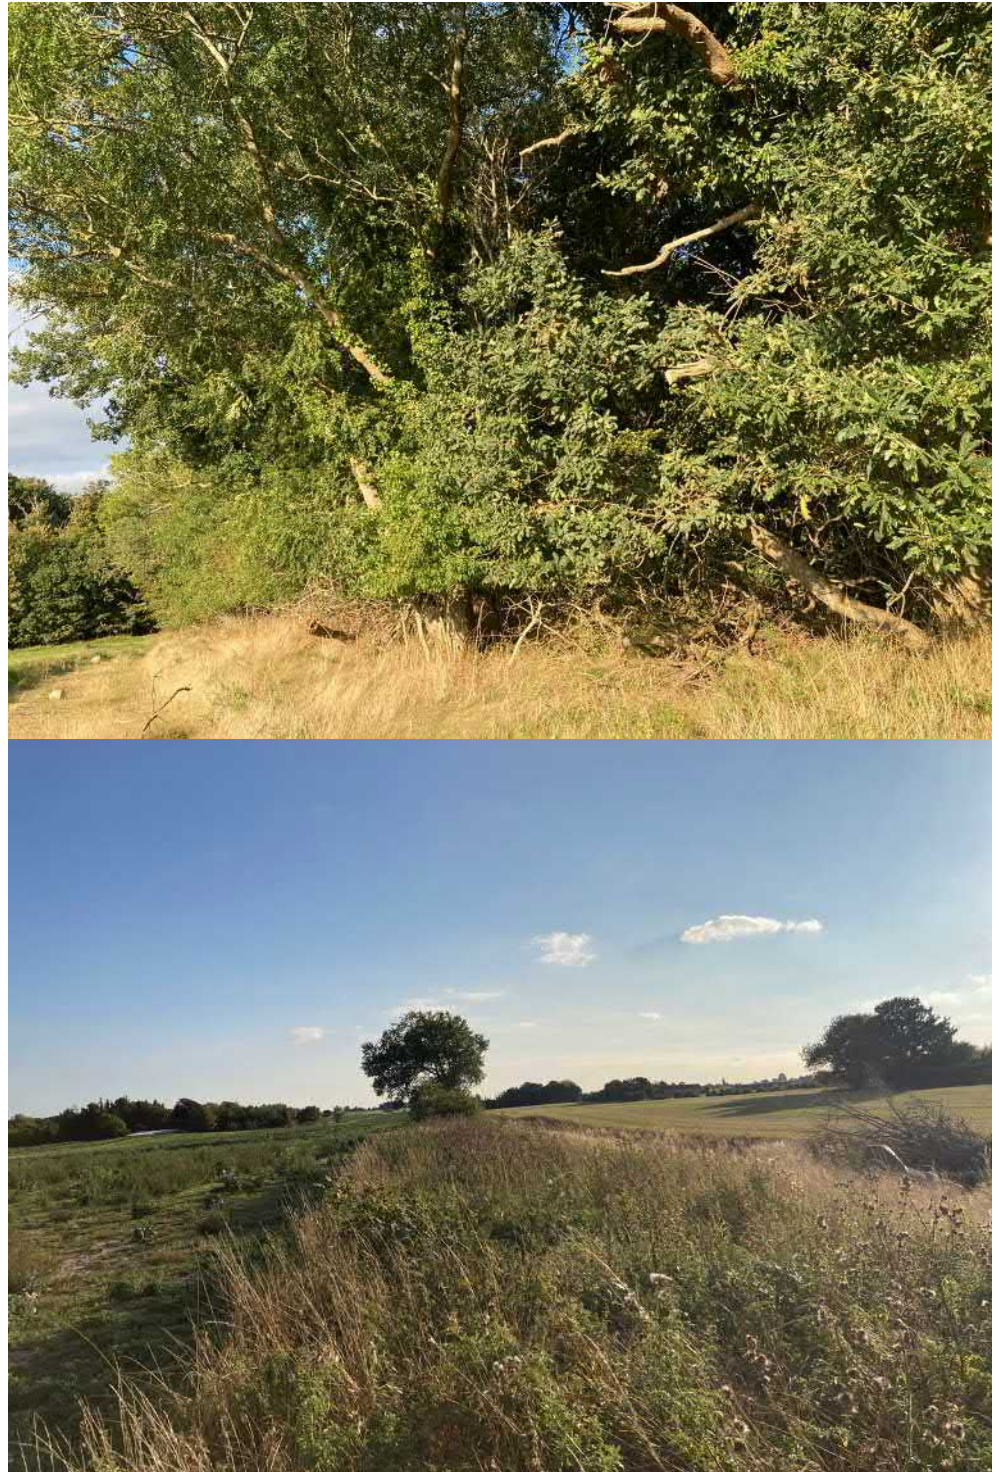
For diget i skoven: Lavt jorddige lidt inde i skovkanten. 0,5 meter højt og 1,5 m bredt. tilvokset med bøge- og egetræer. Denne strækning af diget er lidt inde i skovkanten og forventes ikke berørt.

For diget på den resterende strækning: En 8 meter bred og ca. 1,5 meter høj jorddige/forhøjning tilvokset med græsser, nælde og tidsler samt sporadiske små buske. Der blev ikke set eller mærket sten ved besigtigelsen. Dybe (0,5-1 meter) spor gravet på hver side langs med diget. Midt på digestrækningen et område med bregner. Efter en stor poppel ca. midt på diget, som ikke er flagermus egnet, skifter vegetationen til slåen og hyldebuske. Dimensionerne på diget forbliver det samme.

Figur 3-28 Set ind mod diget i skovkanten i nordøstlig retning (øverst) og stående oven på diget lige efter skovkanten, set i sydlig retning (nederst).

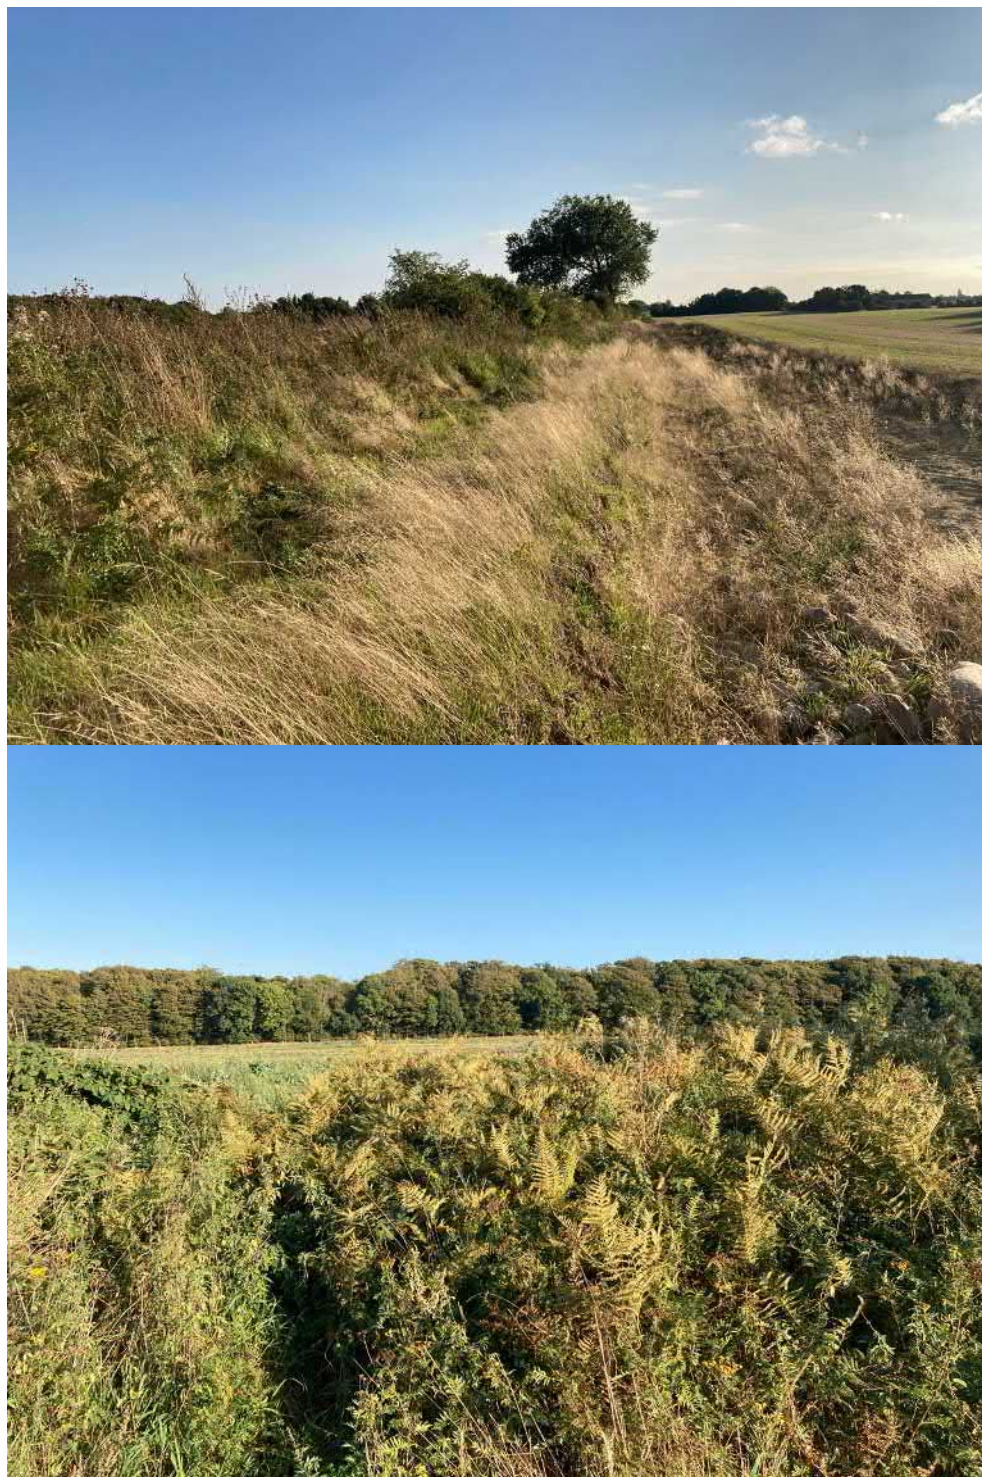
Figur 3-29 Set på kanten af diget og en af de gravede render i sydlig retning (øverst) samt midt på diget i østlig retning (nederst)

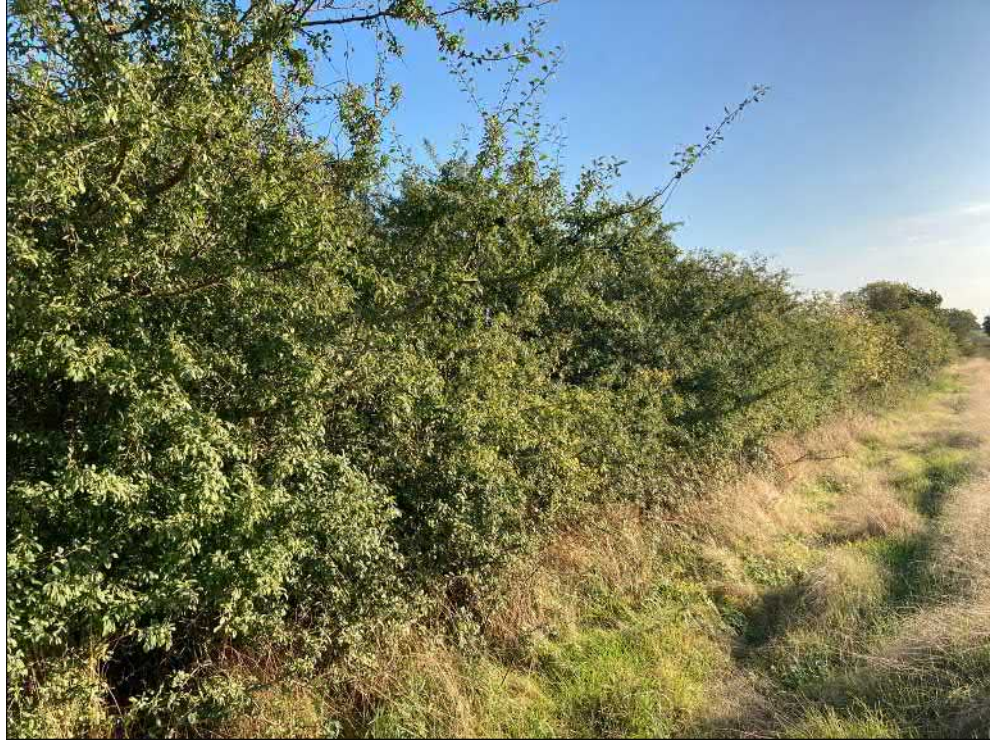
Figur 3-30 Slåen og hylde mm. på den sydlige halvdel af diget

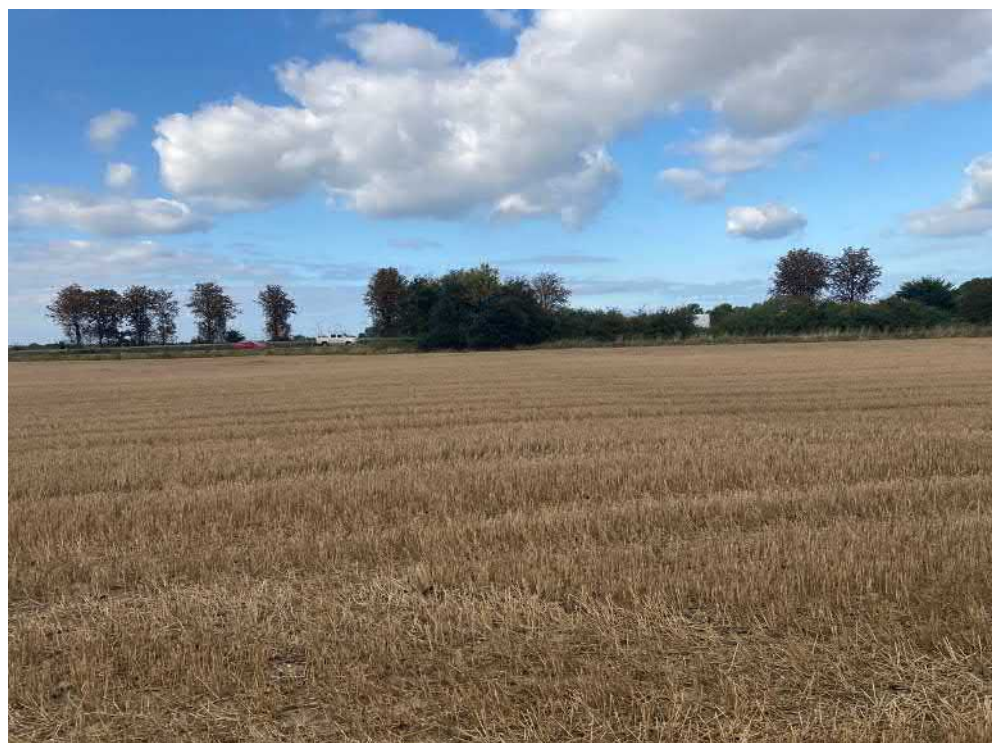
Beskrivelse: Dette er en dyrket mark. Intet dige eller (overjordiske) tegn på tidligere forekomst heraf. Ingen flagermus egnede træer. Linjeføringen vil ikke krydse det indtegnede dige, men der vil være et mindre overlap med arbejdsareal for underboring af motorvejen.

Figur 3-2 Diget set fra GPS koordinat i nordlig retning mod motorvejen
