# Vindeby Havmøllepark

Marin flora og fauna efter nedtagning

Afsluttende undersøgelsesrapport 2020

Udarbejdet af: Hans Ohrt, Christian B. Hvidt  
Kontrolleret af: Christian B. Hvidt  
Godkendt af: Hans Ohrt  
Dato: 05.02.2021  
Version: 2  
Projekt nr.: 1007085

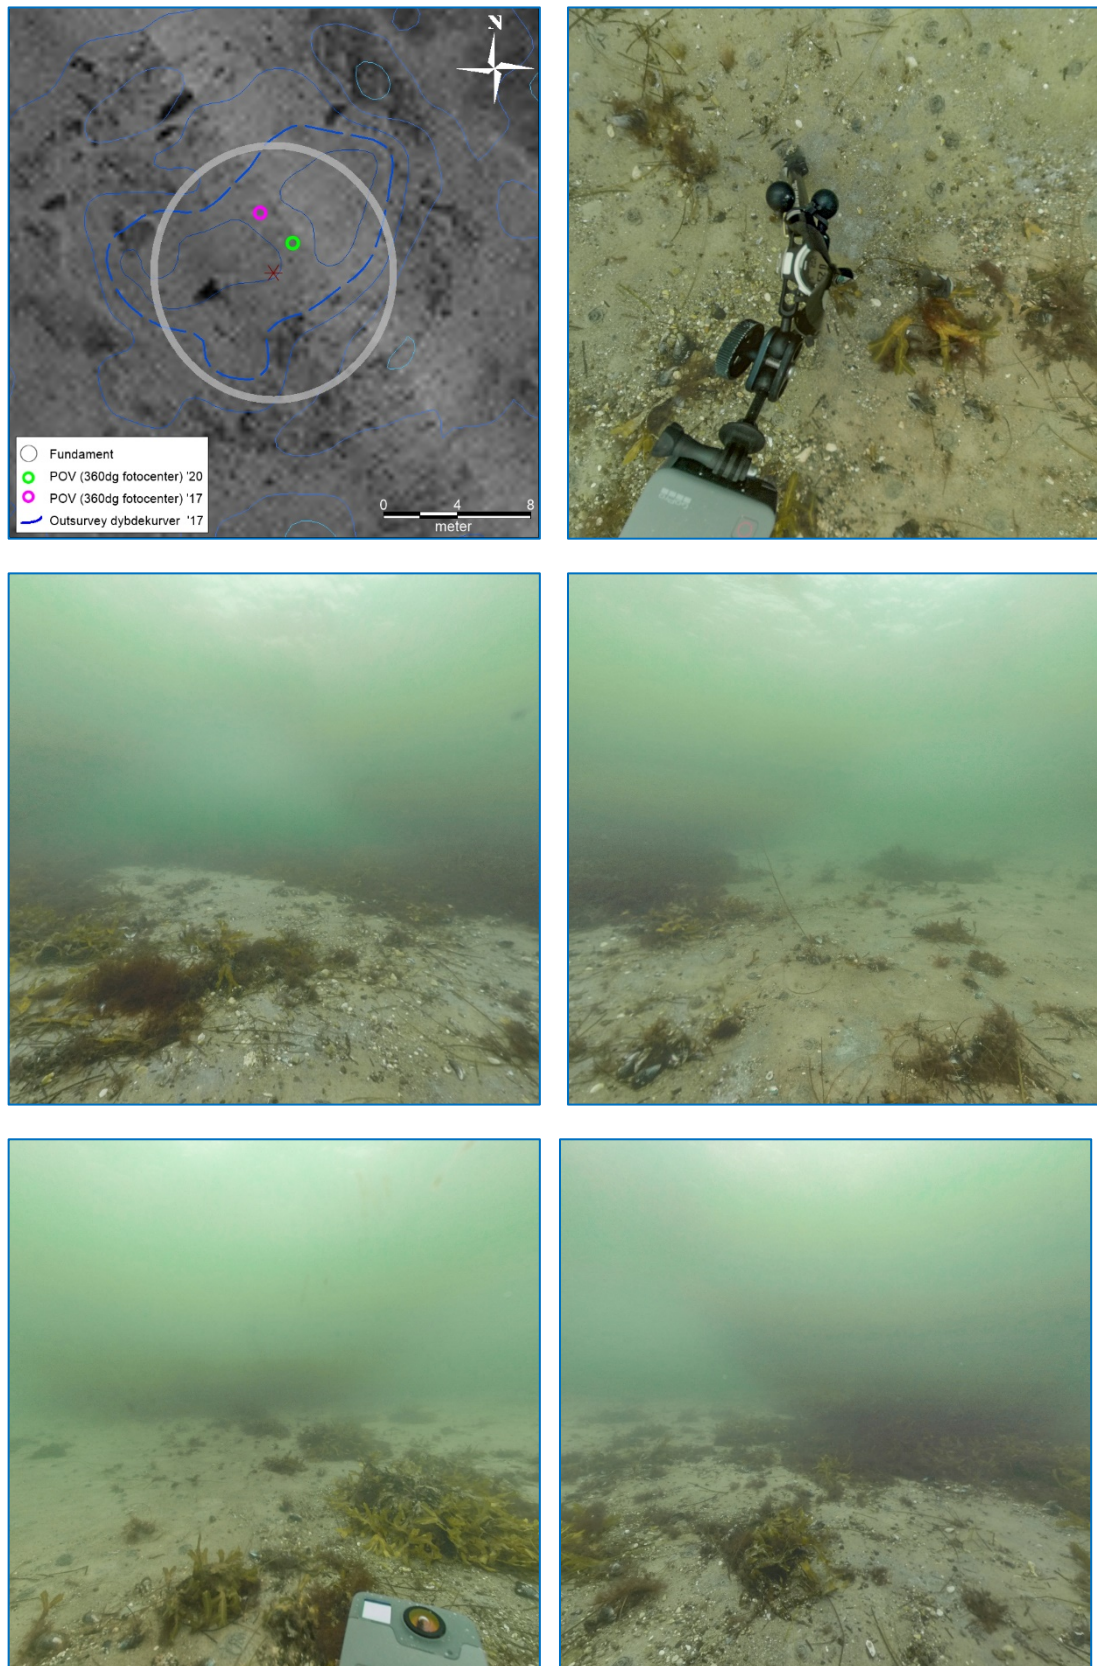
Figur 13: Vindmøllelokalitet 3W. Ortomosaik af dronefotos og 0,25 m dybdekurver (kilde: MTE) samt opsplittet 360<sup>0</sup> fotopanorama fra undersøgelsen i 2020.

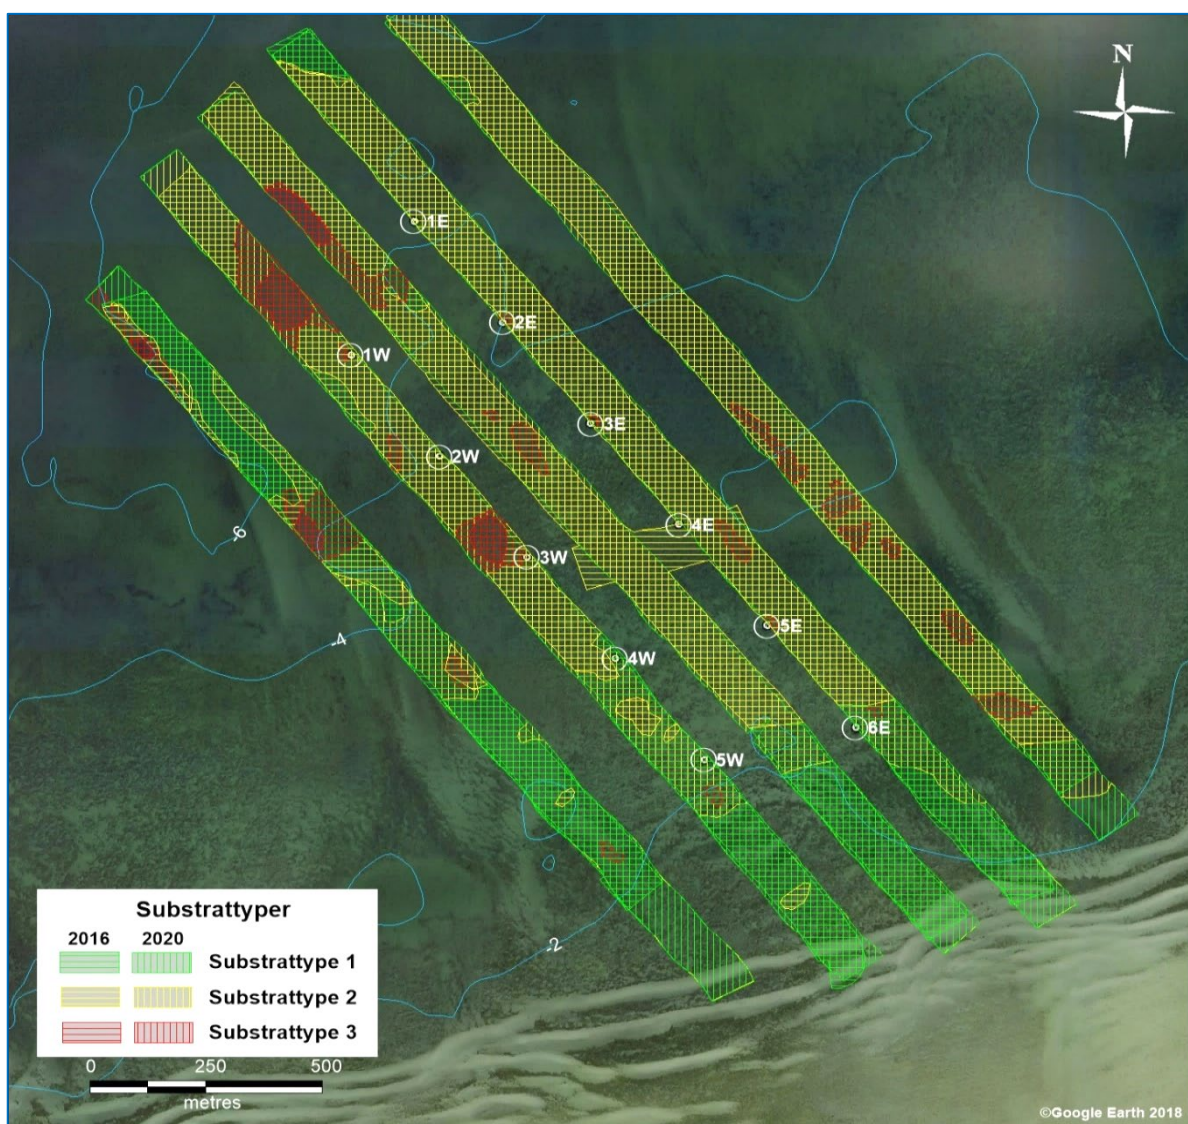
Figur 19: Ændringer i kortlagte substrattyper i undersøgelsesområdet fundet i basisundersøgelsen 2016 (Fra Orbicon, 2016) og 2020.

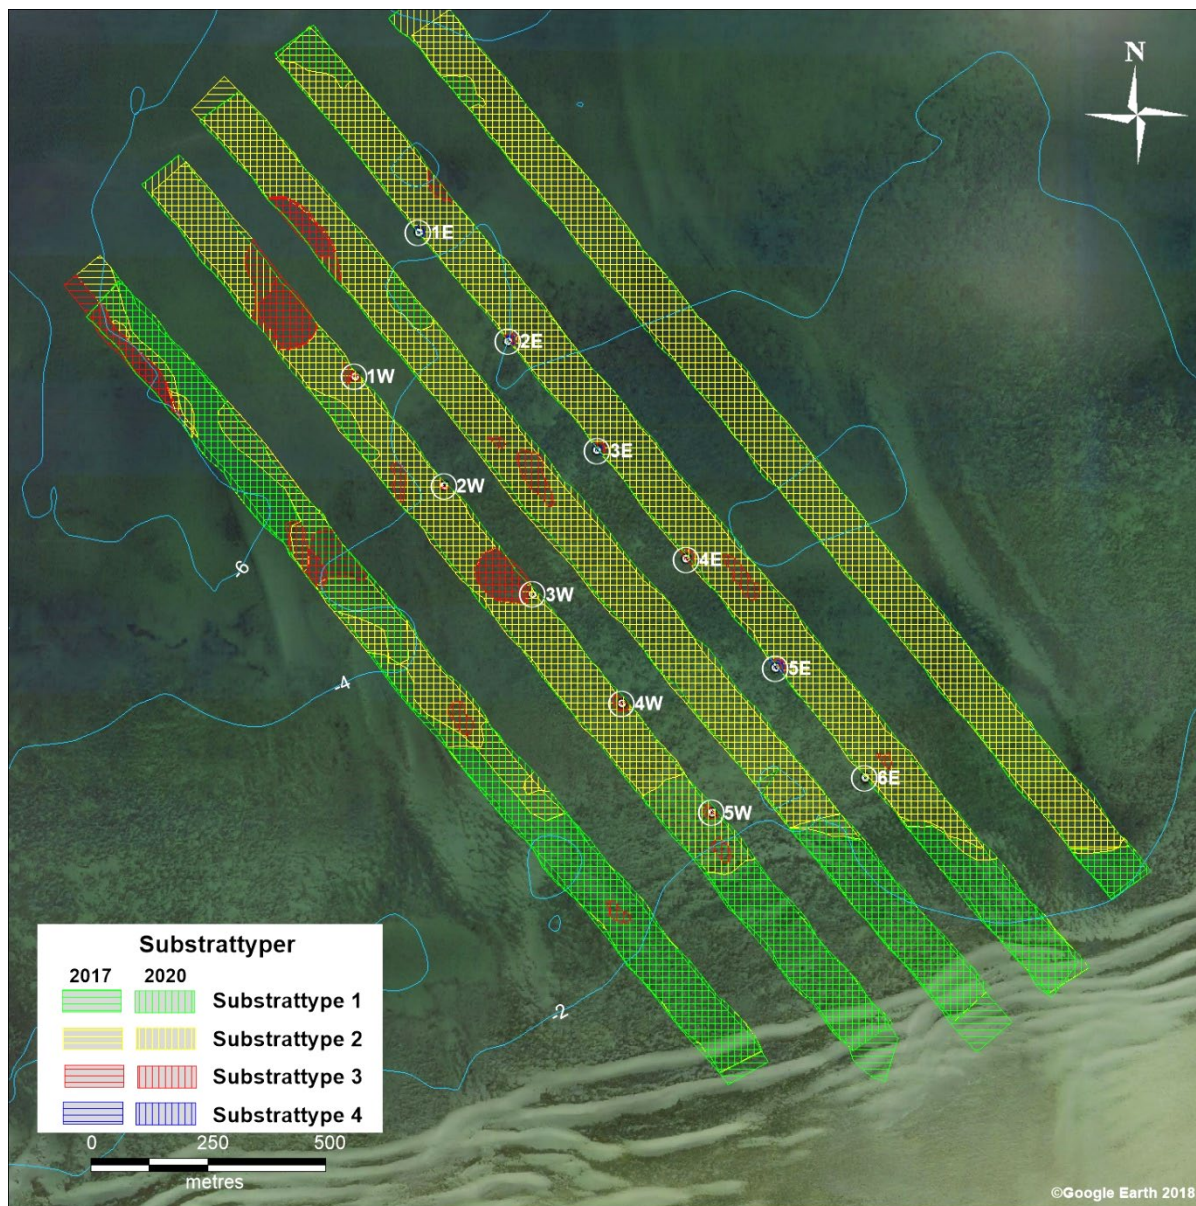
Figur 20: Ændringer i kortlagte substrattyper i undersøgelsesområdet fundet i 2017 og 2020 inden for side-scan-sonar transekter.

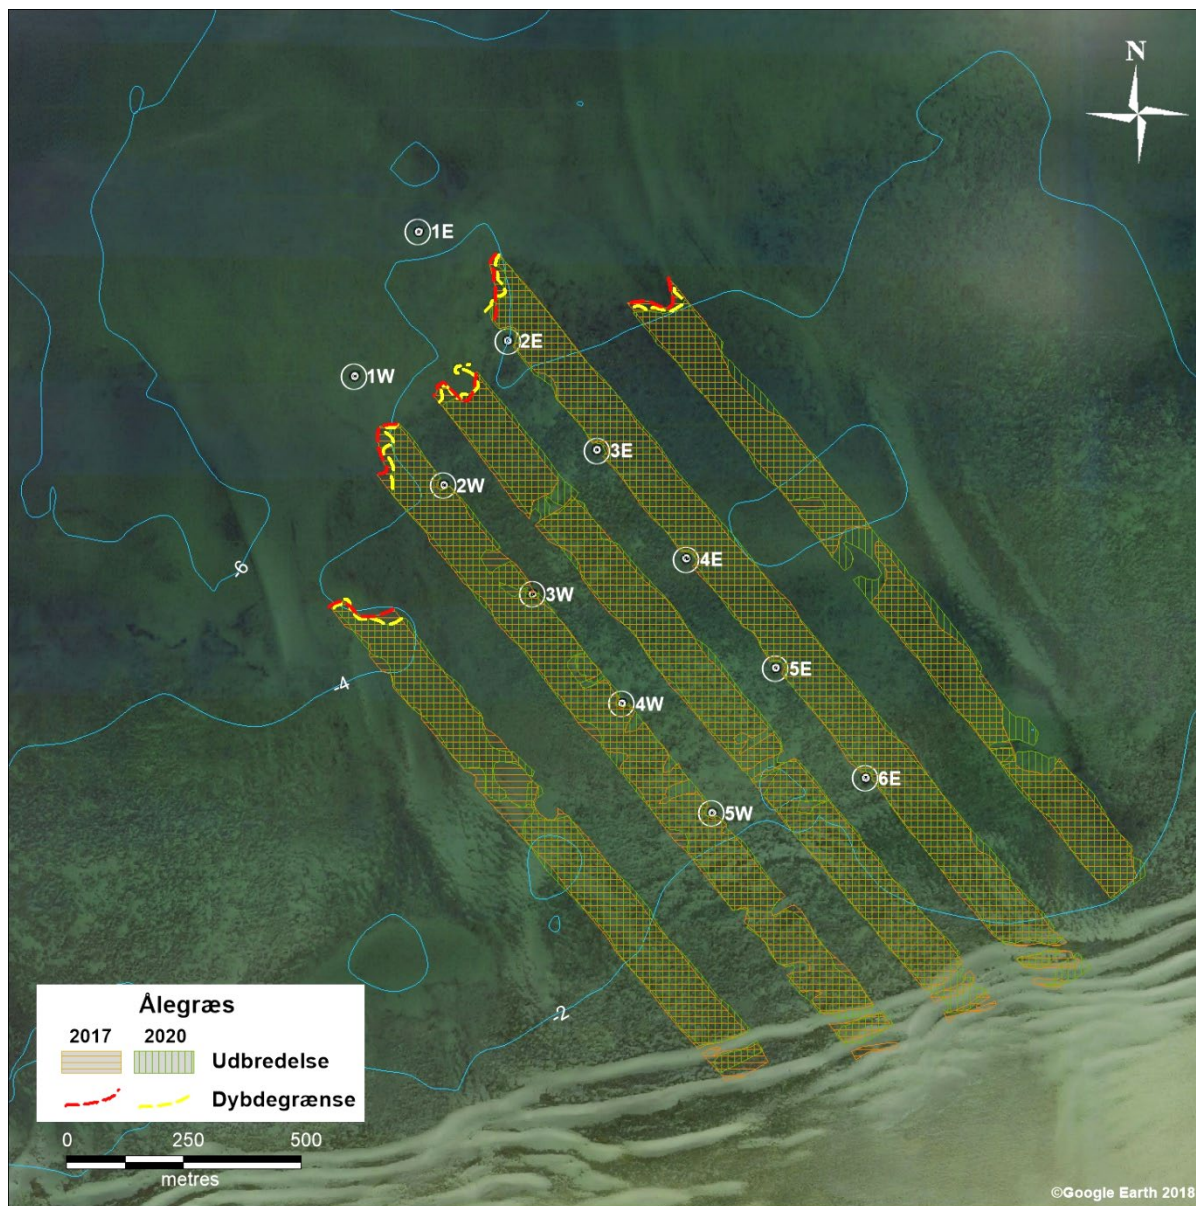
Figur 21: Ændringer i kortlagte udbredelser af ålegræs og dybdegrænser i undersøgelsesområdet fundet i 2017 og 2020 inden for sidescan-sonar transekter.

Udbredelsen af ålegræs kortlagt i 2020 (62 %) svarer til udbredelsen i 2017 (61%) med kun mindre lokale forskelle. Der er stor overensstemmelse med de målte dybdegrænser i 2017 og 2020. I forhold til basisundersøgelsen i 2016, hvor udbredelsen var 54 % af arealet, synes udbredelsen af ålegræs derfor vedvarende forøget. Dybdegrænsen er ikke angivet præcist i basisundersøgelsen (Orbicon 2016), men en umiddelbar sammenligning indikerer en god overensstemmelse med udbredelsen inde i havmølleparken og vest for denne. Der er derfor ikke indikationer på at dybdegrænsen har ændret sig markant siden 2016. Ålegræsset er i 2017 og 2020 udbredt langs det østligste transekt, hvor det ikke blev registreret i 2016. Dette resultat understøtter indtrykket af, at
