OKTOBER 2023
LILLEBÆLT VIND A/S

MILJØKONSEKVENSS- VURDERING LILLEBÆLT SYD VINDMØLLEPARK

BILAG H SEJLADSSIKKERHED

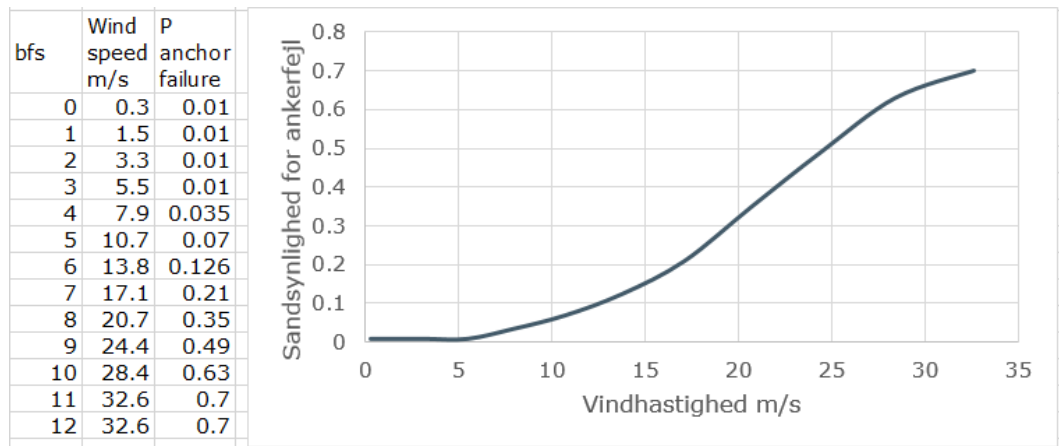
Figur 3-4 Sandsynlighed for ankringsfejl. Fra /GL, 2010/.

Figur 3-2 viser fordelingen af sandsynlighed for ingen reparation. Sandsynligheden for, at ankeret fejler, $P(NF)$, er vist i Figur 3-4. Fordelingen stammer fra /GL, 2010/. Da Lillebælt er et meget mere beskyttet farvand i forhold til Nordsøen eller Østersøen forventes en høj ankersandsynlighed.
