## DONG ENERGY

HAZARD IDENTIFIKATION OG KVALITATIV RISIKO  
EVALUERING AF SEJLADSSIKKERHEDEN FOR 6  
VINDMØLLER VED FREDERIKSHAVN

REPORT No. 646046-HAZ01

DET NORSKE VERITAS

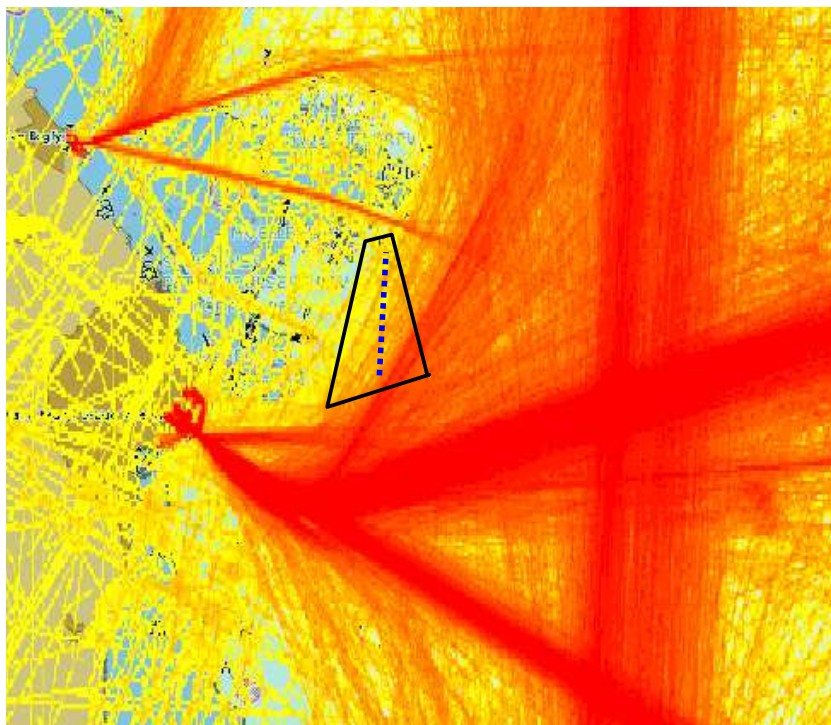
Placeringen af de 6 møller i forundersøgelserområdet er givet i Figur 1, sammen med skibstrafikken i området.

**Figur 1: Forundersøgningsområde med tilhørende skibstrafik, hvor den blå linie indikere placering af de 6 møller ved Frederikshavn.**

Det skal bemærkes, at de fundne hazarder er identificeret under antagelse at de 6 møller er placeret på en linie ca. midt i forundersøgelserområdet, se Figur 1. Det blev påpeget under HAZID'en, at den mest hensigtsmæssige placering set fra et sejladsikkerheds synspunkt vil være langs den vestlige side af forundersøgelserområdet. På grund af andre forhold, har DONG Energy dog skønnet at denne placering ikke er mulig. Den evaluerede placering af de 6 møller midt i forundersøgelserområdet er således et kompromis, der kunne være bedre set ud fra et sejladsikkerhedssynspunkt.
