Analyse af efterlevelse af bygningsreglementets energikrav ved renovering af eksisterende bygninger samt omfanget af renovering

Rapport: Analyse af overholdelse af energikravene i bygningsreglementet ved renovering samt omfanget af renoveringer

Udarbejdet af: Viegand Maagøe A/S og Wilke A/S

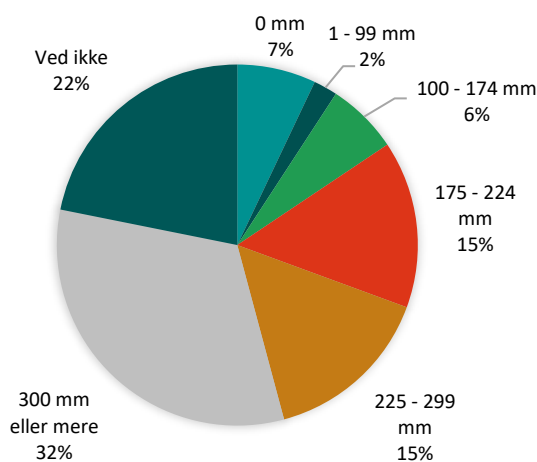
Figur 42. Hvad er den nuværende isoleringstykkelser efter renovering? – kun tagudskiftning (udskiftning af hel bygningsdel på saddehtag. Denne tagkonstruktion er vist her, da flest respondenter har denne tagtype). n = 98

Det tyder på, at isoleringskravene ved tagrenoveringer i stort omfang ignoreres af parcelhusejerne - primært på grund af økonomiske forhold. Dette til trods for, at håndværkerne i godt en tredjedel af renoveringerne direkte gør opmærksom på energikravene. Tagrenoveringer har også det laveste niveau af efterlevelse blandt parcelhusejerne, når der foretages **udskiftning**, idet kun ca. 32% isolerer med de nødvendige 300 mm, se Figur 422, når der foretages en udskiftning af tagkonstruktionen i en bolig med saddehtag. En stor andel på 62% har dog mindst 175 mm efter udskiftning af tagkonstruktionen. Der er dog en forholdsvis stor andel på 22%, som har angivet et manglende kendskab til isoleringstykkelser efter renovering.

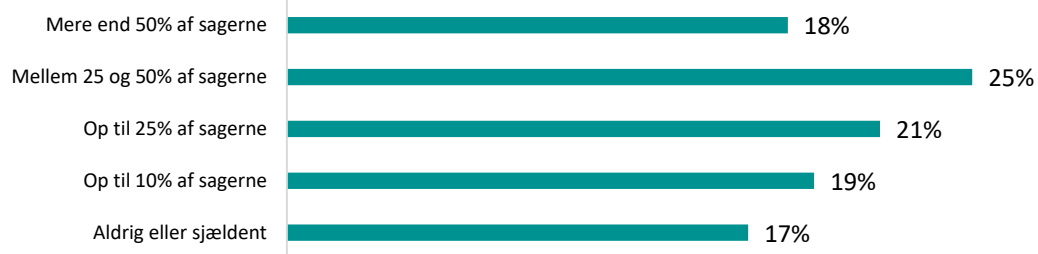
Figur 51. Hvor ofte rådgiverne er i tvivl om energikravene. n = 210

17% af rådgiverne angiver dog, at de aldrig eller sjældent er i tvivl om kravene i BR18, mens den samme andel er i tvivl i over halvdelen af deres projekter. Den største gruppe udgøres af en fjerdedel af rådgiverne, som er i tvivl i mellem 25-50% af deres projekter. Det vurderes ikke, at der er en tydelig
